### 1. Nombre e identificación del conjunto

<b>Id Conjunto</b>	<b>Nombre del conjunto</b>	<b>Categoría/Subcategoría</b>
317 (G18)	Barraca de roter de S'Argolla (Finca Pública Galatzó)	Etnológico/Barraca de roter
<b>Nº Catálogo PGOU</b>	<b>Nº Carta Arqueológica</b>	<b>Uso actual</b>
317		Abandonado
<b>Unidades asociadas al conjunto</b>		<b>Elementos asociados a la unidad</b>
317-1: Barraca de roter de S'Argolla.		
<b>Fecha de la catalogación</b>	<b>Fecha última revisión</b>	<b>Equipo responsable</b>
Septiembre 2007	15/ 04/ 2008	M. Calvo, A.Andújar, M. Calderón, R. Rodríguez.

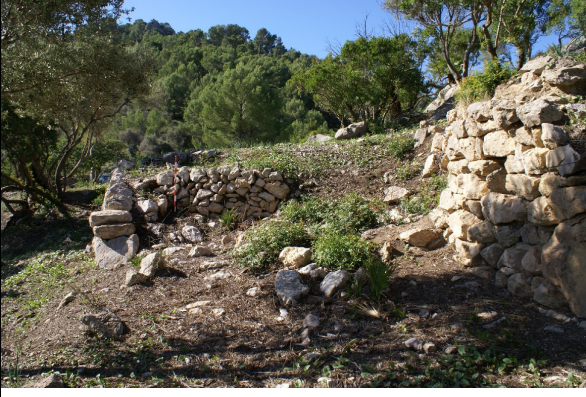
316-1: Piedras de S'Argolla. Detalle de los agujeros.

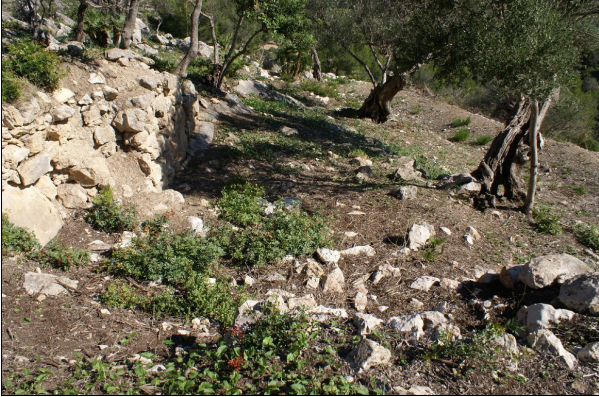
316: Vista general de S'Argolla.

La barraca tiene una planta rectangular de 8,70 m. de longitud por 6,50 m de ancho. Se encuentra en muy mal estado de conservación, sólo se mantienen en pie parte de la fachada, concretamente 3'10 m., distancia que media entre la esquina sur y los restos de la jamba norte. Los 5,6 metros restantes se intuyen a partir del arranque de los muros a nivel de suelo. Lo mismo ocurre en la pared oeste; en este caso se conservan varias de las piedras de la línea de arranque a nivel del suelo del muro, que ayudan a cerrar la planta de la barraca. La norte únicamente se intuye a nivel del suelo. La oeste, que alcanza una altura máxima de 2 m, aprovecha el paramento de un bancal de cultivo. Esta pared podría formar parte de uno de los anillos murarios que forman la plataforma escalonada del yacimiento de S'Argolla, debido a las características ciclópeas de alguna de las piedras del paramento, que posiblemente fueron reutilizadas en la construcción de un bancal de cultivo y con posterioridad en muro de barraca de roter.

- Limpieza y mantenimiento de la vegetación.

- Señalización/interpretación.
- Restauración.
