1. Nombre e identificación del conjunto

Id Conjunto 080	Nombre del conjunto Molino urbano de Calviá (Molí Nou)	Categoría/Subcategoría Etnológico/Molino de viento
Nº Catálogo PGOU 080	Nº Carta Arqueológica	Uso actual Abandonado
Unidades asociadas al conjunto 80 Molino		Elementos asociados a la unidad
Fecha de la catalogación	Fecha última revisión 04/2008	Equipo responsable D. Alberó; M. Calvo

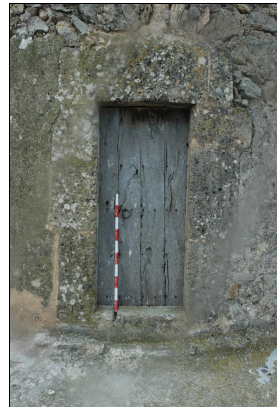
Puerta de acceso a la torre del molino.

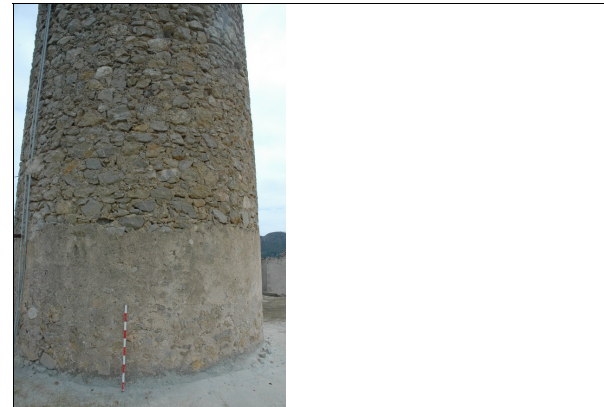
Técnicas constructivas utilizadas en la torre.

- Torre: Se trata de una torre de planta circular de más de 5 m. de altura y 2 alturas, sin cubierta y con un diámetro externo de 5.2 m. La torre se encuentra parcialmente revestida por el exterior por mortero de cal y arena, pero la mayor parte presenta una técnica constructiva consistente en paredes de 0.75 m. de piedra viva vidrenca retocada de tamaño mediano-grande colocada de cara y las juntas recocidas de mortero con cal y arena. Esta torre no conserva ningún elemento relacionado con la maquinaria. La torre en su interior presenta una escalera de caracol adosada a la pared. La puerta de acceso de la torre de 0.75 m. de ancho y 1.77 m. de altura, está orientada al este y tiene jambalaje compuesto por varias piezas de arenisca y dintel horizontal formado por una losa de arenisca. Del mismo material se documenta un escalón. La torre presenta tres vanos en el cuerpo superior delimitados por bloques calcáreos que son utilizados para ventilación y para saber la orientación del viento con el fin de orientar el molino.

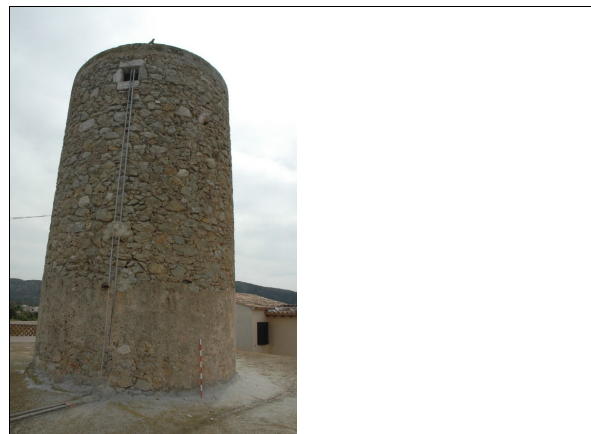
Vista posterior del molino.

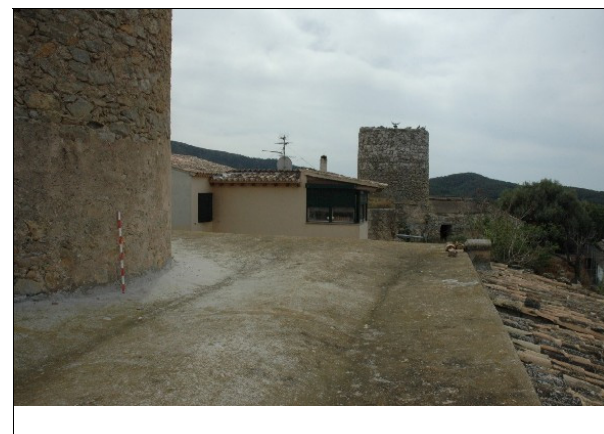
Cubierta del cintell abovedada y revestida, al fondo molí vell (81).
