1. Nombre e identificación del conjunto

<b>Id Conjunto</b>	<b>Nombre del conjunto</b>	<b>Categoría/Subcategoría</b>
279	Varadero des Caló des Monjo	Etnológico/Varadero
<b>Nº Catálogo PGOU</b>	<b>Nº Carta Arqueológica</b>	<b>Uso actual</b>
279		Abandonado
<b>Unidades asociadas al conjunto</b>		<b>Elementos asociados a la unidad</b>
279-1: Varadero.		
<b>Fecha de la catalogación</b>	<b>Fecha última revisión</b>	<b>Equipo responsable</b>
04/06/2008		M. Calvo, D. Alberó, M. Calderón.

279-1: Varadero des Caló des Monjo

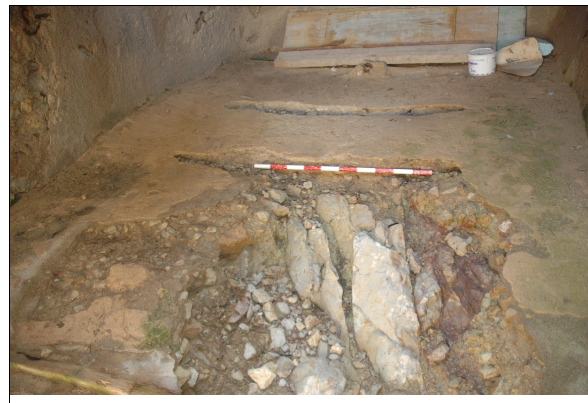
Descripción 279-1: Detalle del pavimento de la mitad posterior del varadero

El pavimento del interior del varadero está asentado sobre la roca natural y está compuesto de mortero de cemento, cal y pequeñas piedras. Se documentan evidencias de palos dispuestos transversalmente a intervalos de 0,60 m, para facilitar la entrada de la barca. La mitad posterior del suelo del embarcadero presenta revestimiento enfoscado, aunque está muy degradado, conservándose menos del 10% de evidencias de configuración y materiales.

Limpieza y mantenimiento.  
 Restauración de la estructura.

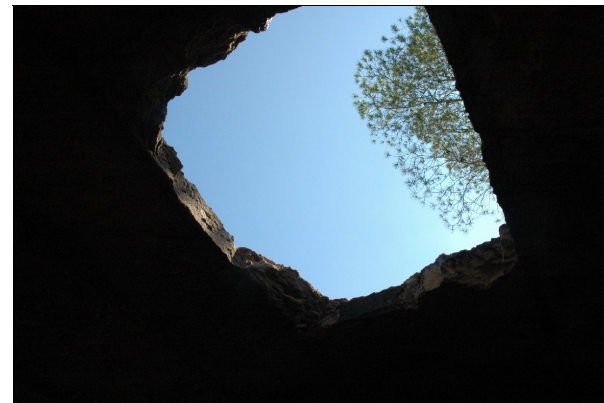
Descripción 279-1: Detalle del agujero de la cubierta, visto desde el interior.

La cubierta del varadero está realizada mediante bóveda de cañón formada por losas de arenisca rectangulares, de 0,75 m x 0,40 m x 0,15 m. La cubierta aparece bastante deteriorada, observándose un agujero rectangular en la mitad posterior de la misma, provocado posiblemente por actos de vandalismo.

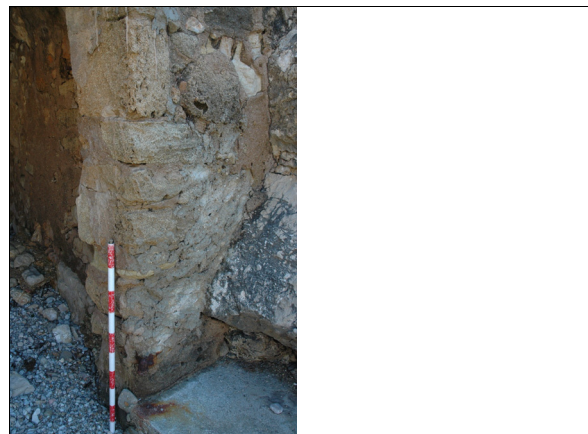
Descripción 279-1: Detalle de la jamba derecha de la puerta del varadero.

El vano de ingreso al habitáculo, por el que se introducían las embarcaciones, ocupa la totalidad de la pared de la fachada. Es una puerta arqueada de medio punto, de 2,20 m de altura por 2,55 m de anchura, formada por un jambalaje compuesto por varias losas de arenisca de 0,37 m de grosor, trabadas con mortero de cemento, cal y cantos rodados. Las dovelas que conforman el arco emplean los mismos materiales y técnica constructiva que el resto de la construcción.

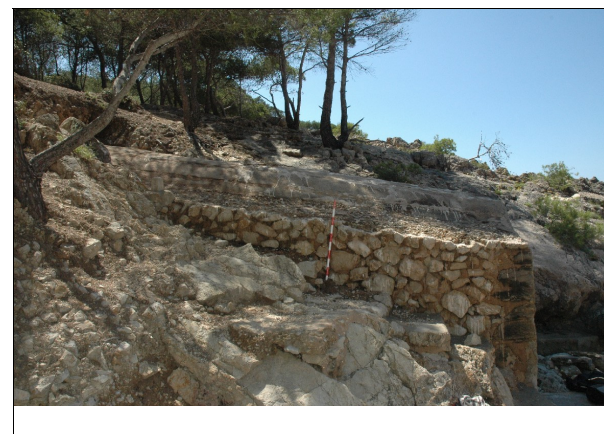
Descripción 279-1: Vista lateral del exterior del varadero.

El varadero des Caló des Monjo conserva más del 90% de evidencias de configuración y materiales constitutivos, aunque éstos aparecen bastante degradados, tanto por los efectos continuados a través del tiempo de la acción del mar como por actos de vandalismo de los bañistas de la playa. En la actualidad ha perdido su función.
