### 1. Nombre e identificación del conjunto

<b>Id Conjunto</b>	<b>Nombre del conjunto</b>	<b>Categoría/Subcategoría</b>
88	Possessió de ses Rotes Velles	Arquitectura civil/Poseción
<b>nivel de proteccion</b>	<b>Autor</b>	<b>Nº Catalogos CIM</b>
Estructural		
<b>Nº Catálogo PGOU</b>	<b>Uso actual</b>	
88	Residencial/Turística/Ocio	
<b>Unidades asociadas al conjunto</b>	<b>Elementos asociados a la unidad</b>	
<b>Fecha de la catalogación</b>	<b>Fecha última revisión</b>	<b>Equipo responsable</b>
	09/2008	C. Colom; M. Calvo

### 2. Documentación fotográfica

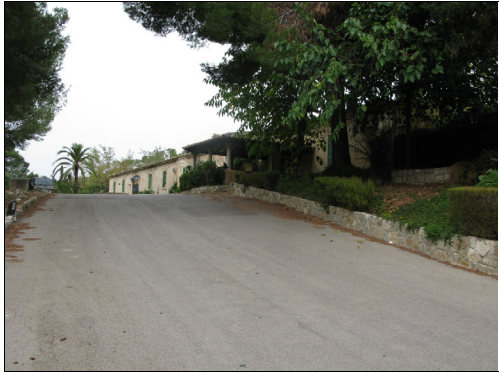
Descripción: Vista desde el acceso de la casa que acoge el restaurante la Masia, una vivienda y otros negocios. Las construcciones agropecuarias anejas se han destruido. El espacio situado frente a las casas está destinado a aparcamiento del restaurante.

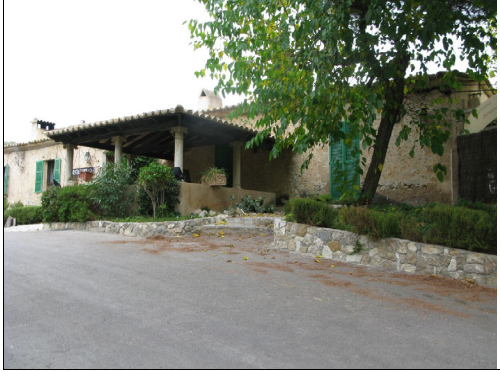
Descripción: La fachada principal, tiene una altura, aunque varia en los extremos debido a la pendiente del terreno. Tiene dos puertas principales, una que permite acceder al patio y otra que actualmente es un negocio pero que daba paso a los establos. En el interior se pueden ver elementos de un comedero.

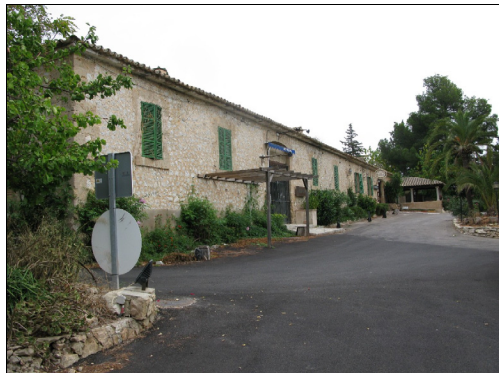
Descripción: La fachada principal, tiene una altura, aunque varia en los extremos debido a la pendiente del terreno. Tiene dos puertas principales, una que permite acceder al patio y otra que actualmente es un negocio pero que daba paso a los establos. En el interior se pueden ver elementos de un comedero.

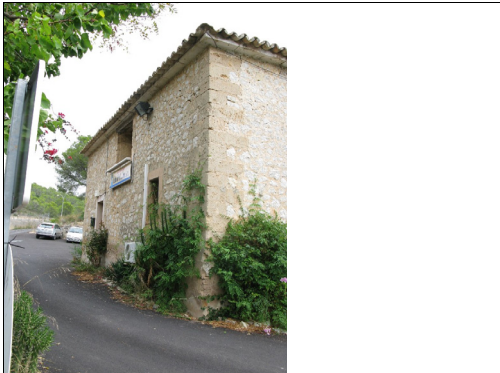
Descripción: La fachada del lateral izquierdo tiene dos alturas con dos vanos en la planta baja y uno en la superior colocado entre los anteriores. Hay vegetación adosada a los muros y un aparato de aire acondicionado con canaleta de plástico para cubrir el cableado que distorsiona la visión de conjunto. Los muros son de mampostería con esquineras y vanos de marés.

En el lateral izquierdo está la fachada lateral de este cuerpo, con dos alturas. En la planta baja se localiza una puerta y una ventana. En la primera planta se ubica una ventana entre las anteriores. Hay un aparato de aire acondicionado adosado al muro con canaleta de plástico para cubrir los cables. Distorsionan la visión del muro.

Patología en estructuras	
Patología o defectos en muros	Grietas
Patología o defectos en cubiertas	Vegetación, y grietas en la cornisa
Elementos distorsionantes	Aire acondicionado

Limpieza de los desperdicios y parte de la vegetación  
Reparación de las grietas  
Eliminación de los elementos distorsionantes
