1. Nombre e identificación del conjunto

Id Conjunto	Nombre del conjunto	Categoría/Subcategoría
182	Es Pou Nou	Etnológico/Sist. Hidráulico
Nº Catálogo PGOU	Nº Carta Arqueológica	Uso actual
182		Abandonado
Unidades asociadas al conjunto		Elementos asociados a la unidad
182.1 Font de Mina 182.2 Aljibe		
Fecha de la catalogación	Fecha última revisión	Equipo responsable
	05/2008	D. Albero; M. Calvo.

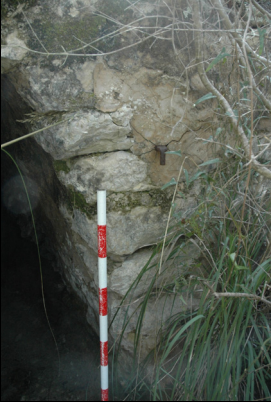
Descripción: Jamba polilítica y visagra.

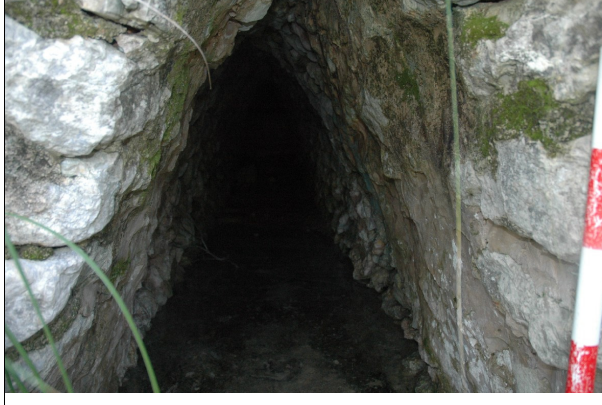
Descripción: Galería de la fuente de mina.

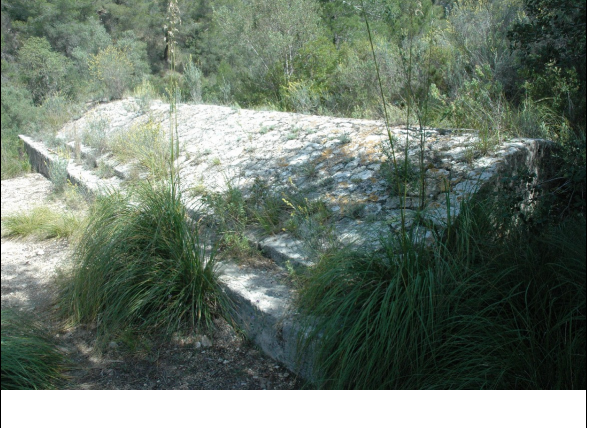
Descripción: Cubierta abovedada del aljibe.

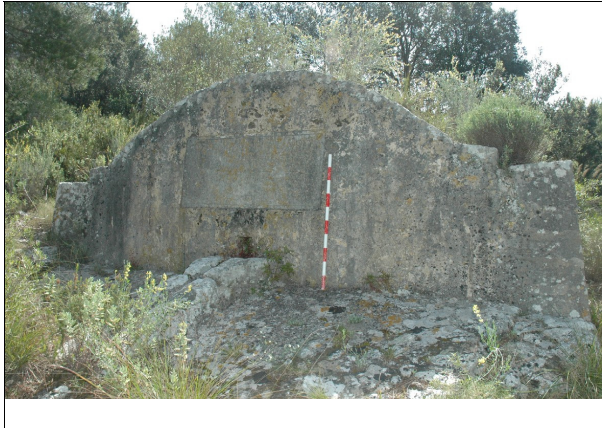
Descripción: Vista frontal del aljibe y canal de agua sobrante.
