1. Nombre e identificación del conjunto

Id Conjunto 82	Nombre del conjunto Molino de Santa Ponsa	Categoría/Subcategoría Etnológico/Molino de viento
Nº Catálogo PGOU 82	Nº Carta Arqueológica	Uso actual Espacio museado
Unidades asociadas al conjunto 82 molino		Elementos asociados a la unidad
Fecha de la catalogación	Fecha última revisión 04/2008	Equipo responsable D. Alberó; M. Calvo

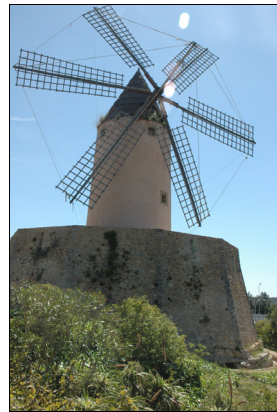
Descripción: Vista general del conjunto

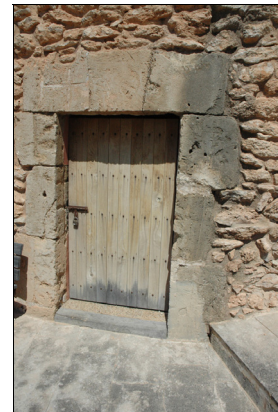
Descripción: Puerta de acceso al cintell o envelador

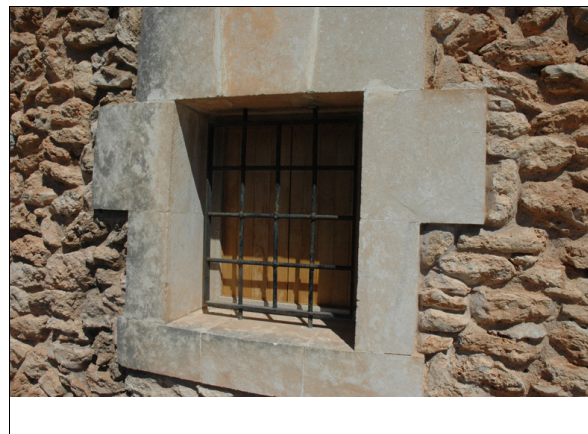
Descripción: Vano de la estancia en el envelador.

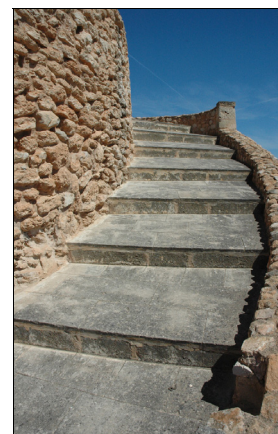
Descripción: Escalera de acceso a la cubierta del envelador.
