1. Nombre e identificación del conjunto

Id Conjunto 286	Nombre del conjunto Sesteadero de Sa Font den Debades (Finca Pública Galatzó)	Categoría/Subcategoría Etnológico/Sesteadero
Nº Catálogo PGOU 286	Nº Carta Arqueológica	Uso actual Abandonado
Unidades asociadas al conjunto 286-1: Sesteadero de Sa Font den Debades.		Elementos asociados a la unidad
Fecha de la catalogación 10/06/2008	Fecha última revisión	Equipo responsable M. Calvo, D. Alberó, M. Calderón.

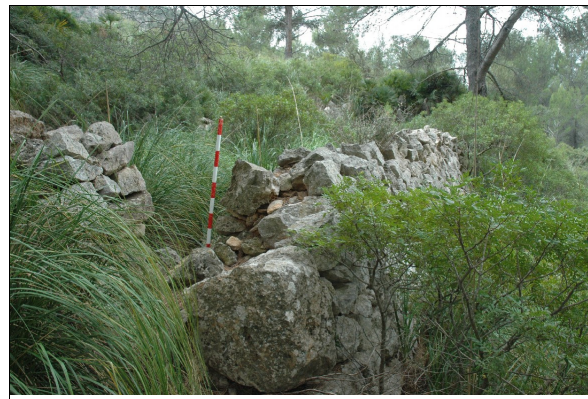
Descripción 286-1: Vista del sesteadero desde arriba.

Se han conservado entre un 50 y un 90% de evidencias de configuración y materiales del sesteadero. Sin embargo, el interior aparece completamente cubierto por la vegetación, por lo que no se puede determinar el tipo de pavimento o la presencia de algún tipo de elemento accesorio.

Limpieza y mantenimiento de la vegetación.
Control de la creación de accesos.
Consolidación/ restauración de la estructura.

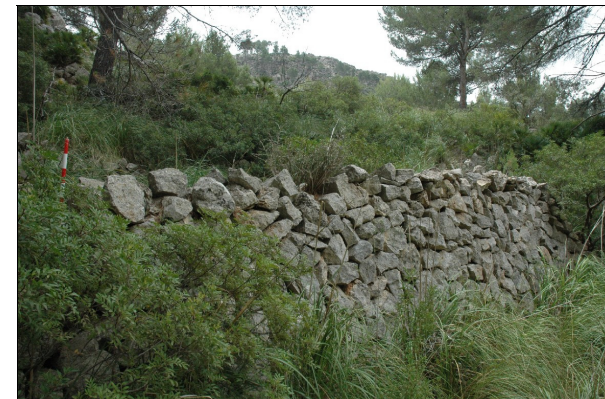
Descripción 286-1: Pared exterior.

Estructura de planta rectangular destinada a guardar el ganado ovino, de 9,90 m de longitud por 6,77 m de anchura. En la pared Sur las esquinas son redondeadas. En el interior encontramos un único espacio sin compartimentar, de 8,30 m de longitud por 5,17 m de anchura, delimitado por cuatro paredes realizadas con la técnica de piedra en sec, mediante un doble paramento con relleno en medio, de 0,80 m de grosor y una altura máxima de 2,10 m. Los muros son verticales en la cara interna, mientras que en el exterior presentan un 15% de talud, para adaptarse a la pendiente natural del terreno. En la construcción de las paredes se empleó piedra calcárea de aspecto irregular, viva, sin retocar, dispuesta de cara y de fil en los muros, y con unas dimensiones medias de 0,20 m x 0,30 m x 0,15 m.

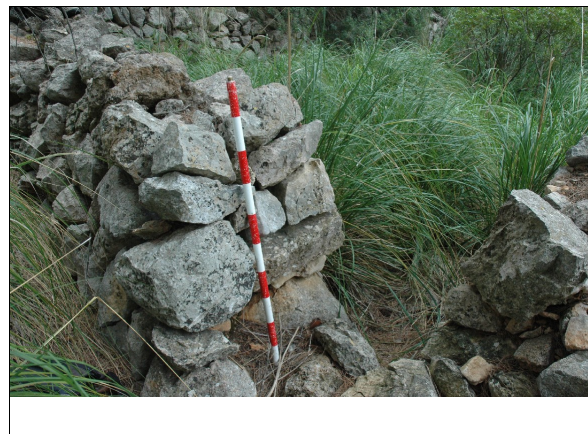
Descripción 286-1: Detalle del vano de ingreso.

El vano de ingreso al sesteadero, por el que se introducía el ganado, se encuentra en la esquina entre la pared Norte y Oeste. Presenta forma rectangular, con una anchura de 0,80 m, y está formado por un jambalaje compuesto de varias piezas de piedra calcárea que, en la jamba derecha tienen unas dimensiones medias de 0,40 m; la jamba izquierda, en cambio, está compuesta por un solo bloque de piedra calcárea rectangular, de 0,60 m por 0,50m, adobada.

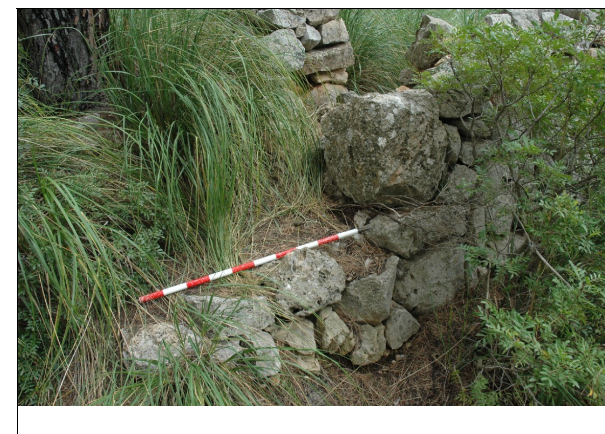
Descripción 286-1: Detalle rampa de acceso.

Para facilitar el acceso a la estructura se construyó una pequeña rampa, de 1,5 m de longitud por 0,70 m de anchura, que conducía hasta el vano de ingreso, adaptándose a la pendiente natural del terreno.
