1. Nombre e identificación del conjunto

| 481 | Cova de Sa Coma des Mal Pas | Arqueològic |

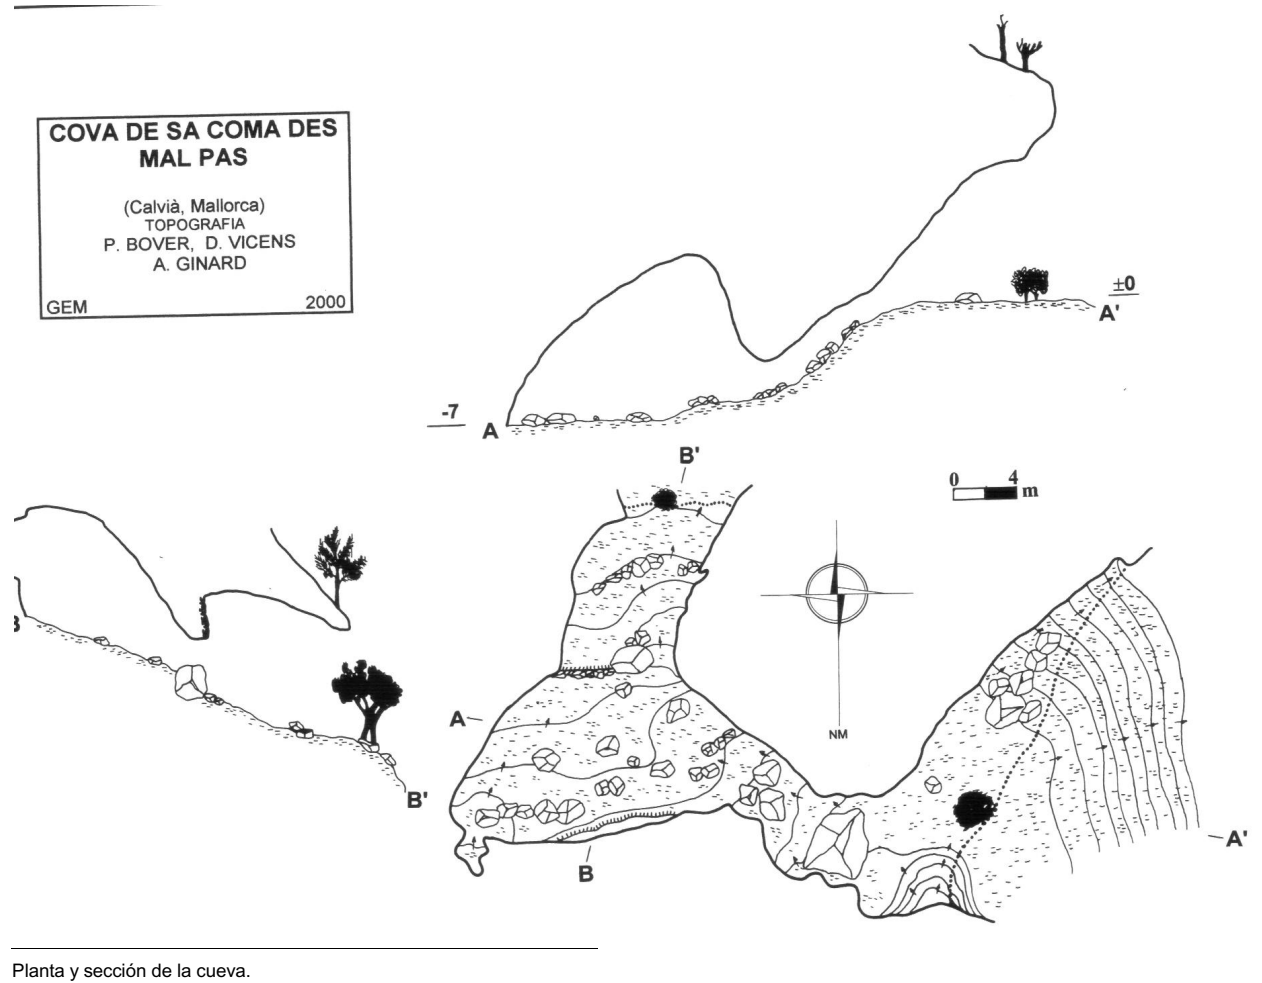
Planta y sección de la cueva.
