1. Nombre e identificación del conjunto		
Id Conjunto	Nombre del conjunto	Categoría/Subcategoría
219	Forn de Calç del caló de Sa Dona	Etnológico/Horono de cal
Nº Catálogo PGOU	Nº Carta Arqueológica	Uso actual
219		Abandonado
Unidades asociadas al conjunto		Elementos asociados a la unidad
Forn de Calç		
Fecha de la catalogación	Fecha última revisión	Equipo responsable
	02/08	D. Albero; M. Calvo

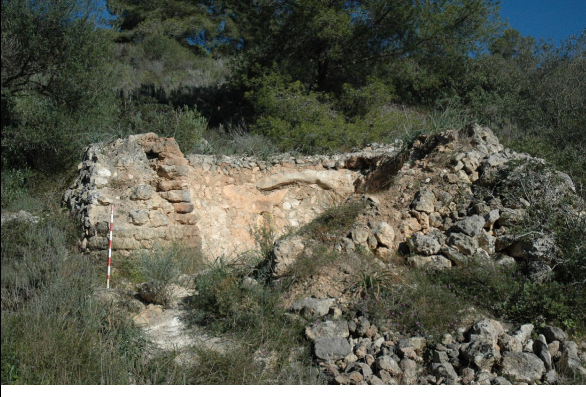
Descripción: Cintell del forn de calç y la puerta.

El cintell está derrumbado en el muro derecho que da a la puerta y puede constituir un peligro para las visitas dado que es muy inestable.

- Consolidación de estructuras.
- Limpieza vegetal.

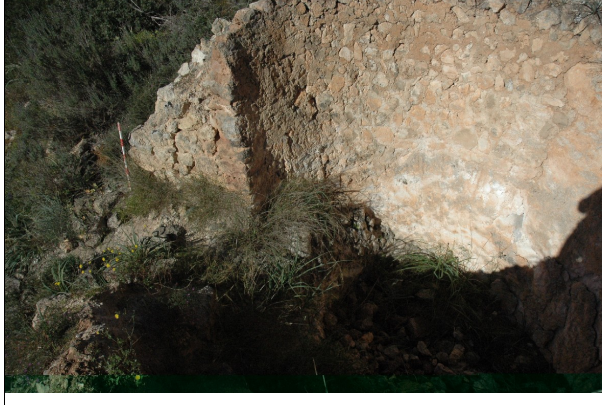
Descripción: Vista de la olla.

Olla: La olla está colmatada por piedras y tierra, aún así su profundidad es de 1.9 m. La técnica constructiva de la olla es la misma que la observada en la cara interna del cintell.

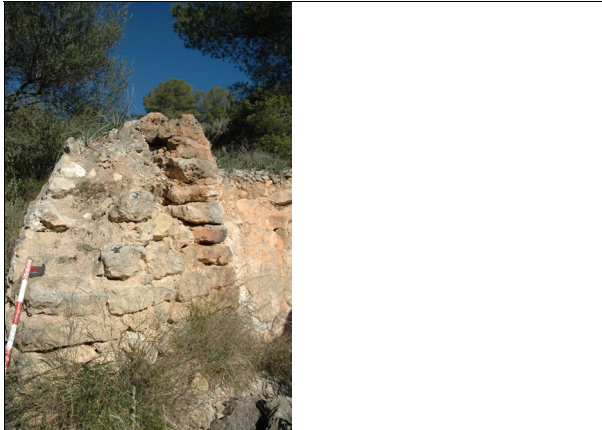
Descripción: Vista del grosor del muro en la puerta.

Puerta: La puerta se localiza en la vertiente sur apuntando hacia la torrentera. Su dimensión en la parte interna (olla) es de 1 m. mientras que en la parte externa mide 1.9 m. El ancho del muro en la puerta se sitúa en 1.55 m.
