1. Nombre e identificación del conjunto

Id Conjunto	Nombre del conjunto	Categoría/Subcategoría
379	C/Can Vich 19.Calvià	Arquitectura civil/Residencial
nivel de proteccion	Autor	Nº Catalogos CIM
A 4		
Nº Catálogo PGOU	Uso actual	
379	Residencial	
Unidades asociadas al conjunto	Elementos asociados a la unidad	
Fecha de la catalogación	Fecha última revisión	Equipo responsable
08/2008		C. Colom; M. Calvo

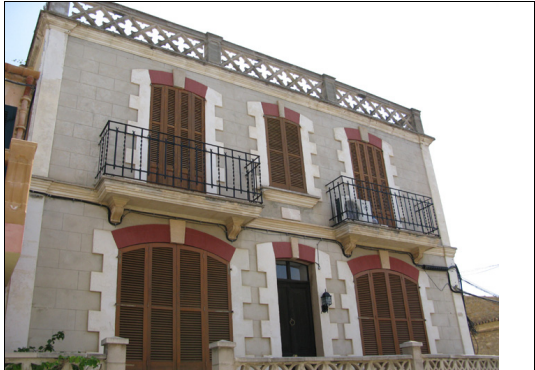
Descripción: Pared de arenisca con dos hileras de vanos alineados, siendo los laterales de mayor tamaño que los centrales. La decoración de la fachada viene dada por la policromía y las molduras. El color de fondo es gris, las molduras de las ventanas alternan el color blanco en los laterales y el granate y ocre en el arco rebajado.

Hay algunos desperfectos en el estucado de las ventanas que está craquelado y grietas en algunas zonas como en la cornisa y en la base de los balcones.

Reparación de las grietas y desperfectos
Eliminación de los elementos distorsionantes

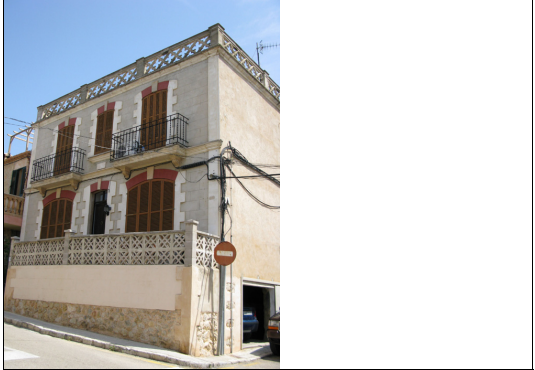
Descripción: Fachada principal situada en la c/ can Vich y fachada lateral situada en la C/ Sor Rosenda. La vivienda se adapta a la pendiente de la calle mediante una terraza a la que se accede por una escalera lateral situada en la fachada principal.

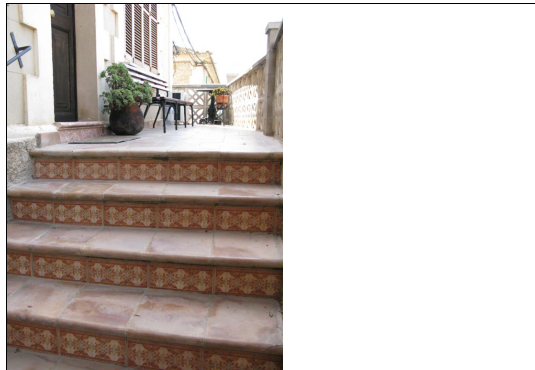
Descripción: Escalera lateral de acceso a la terraza y a la vivienda. Al fondo se puede observar un aparato de aire acondicionado, aunque no distorsiona la visión de conjunto.

Se pueden observar algunos elementos distorsionantes como el cableado, la señalización y un aparato de aire acondicionado en el piso superior.

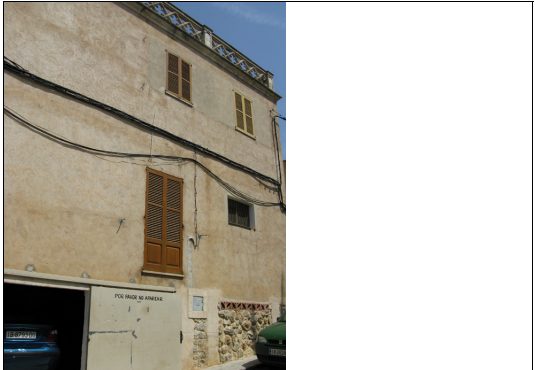
Descripción: Fachada lateral con el acceso al parking en el piso superior. En los pisos superiores cuatro vanos no alineados. Las ventanas del piso superior parecen ser un añadido posterior, como es visible por el cambio de color del enfoscado. En el tercio inferior se observan diferentes reparaciones.

Fachada lateral tiene el acceso al parking en el sótano y dos pisos con cuatro vanos no alineados. Las ventanas del tercer piso parecen ser un añadido posterior, como es visible por el cambio de color del enfoscado.
