**1. Nombre e identificación del conjunto**

<b>Id Conjunto</b> 355	<b>Nombre del conjunto</b> Forn de Calç del Torrent des Ratxo	<b>Categoría/Subcategoría</b> Etnológico/Horno de cal
<b>Nº Catálogo PGOU</b> 355	<b>Nº Carta Arqueológica</b>	<b>Uso actual</b> Abandonado
<b>Unidades asociadas al conjunto</b> 355-1: Horno de cal.		<b>Elementos asociados a la unidad</b>
<b>Fecha de la catalogación</b> 07/2008	<b>Fecha última revisión</b>	<b>Equipo responsable</b> D. Alberó; M. Calvo, M. Calderón

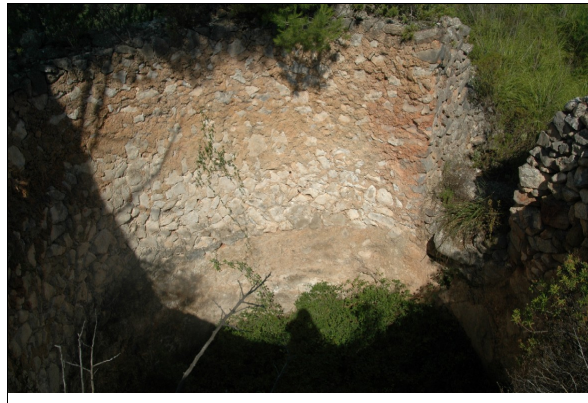
Descripción: Muro de la olla en la zona de la puerta.

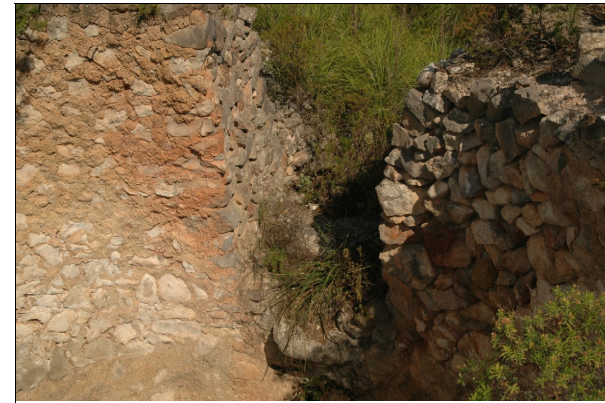
Descripción: Imagen del portal del horno

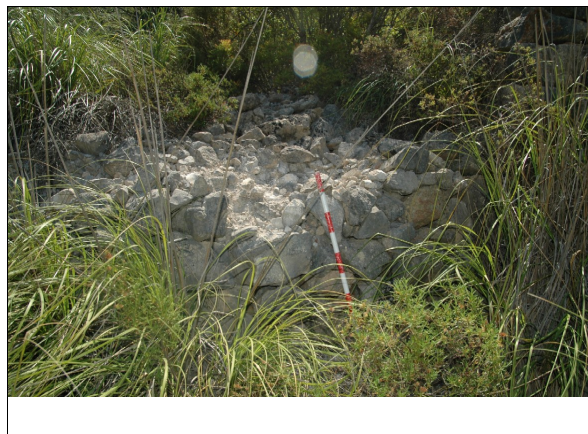
Descripción: Acumulación de piedras y muro en el muro de la puerta.

La puerta, relizada con derrame, se sitúa al norte y tiene una anchura externa de 3.3 m. e interna de 1.4 m. Las jambas, son de mayor tamaño y muestran mayor grado de facetado. Adosadas a la puerta en el exterior se observan algunos muros colmatados y acumulaciones de piedras de los que no podemos precisar su función.

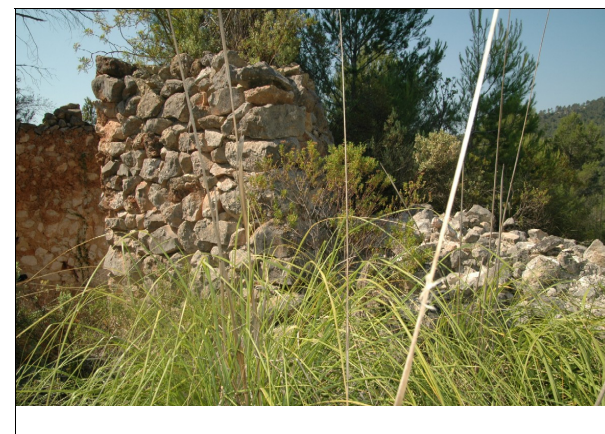
Descripción: Jambas de la puerta del horno.
