1. Nombre e identificación del conjunto

Id Conjunto 232	Nombre del conjunto Barraca Sta Ponsa 5	Categoría/Subcategoría Etnológico/Sitja y caseta de carbonero
Nº Catálogo PGOU 232	Nº Carta Arqueológica	Uso actual Espacio museado
Unidades asociadas al conjunto 232 Barraca de roter.		Elementos asociados a la unidad
Fecha de la catalogación 03/2008	Fecha última revisión	Equipo responsable D. Albero; M. Calvo

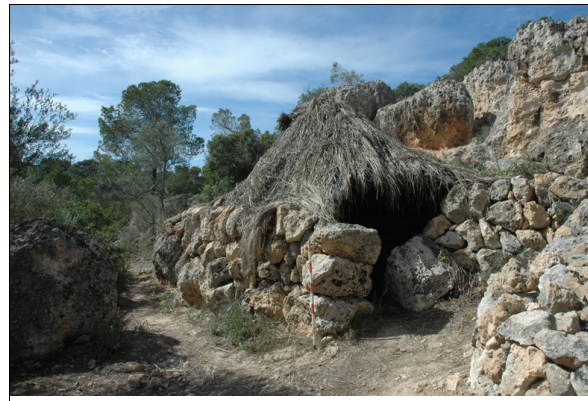
Descripción: Foto de la barraca.

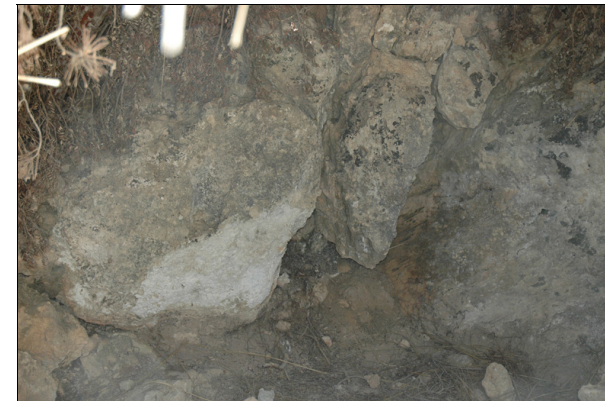
Descripción: Vista del muro desde el interior.

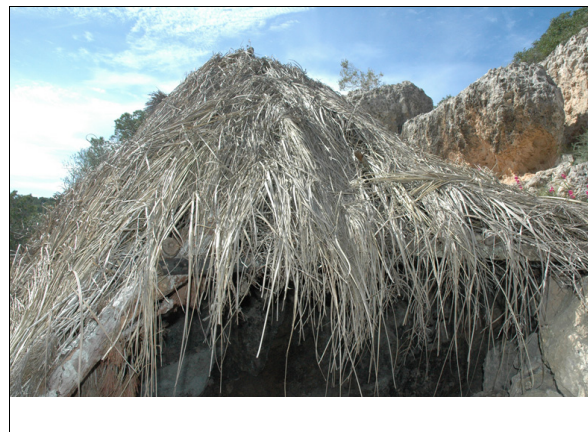
Descripción: Cubierta vegetal de la caseta.

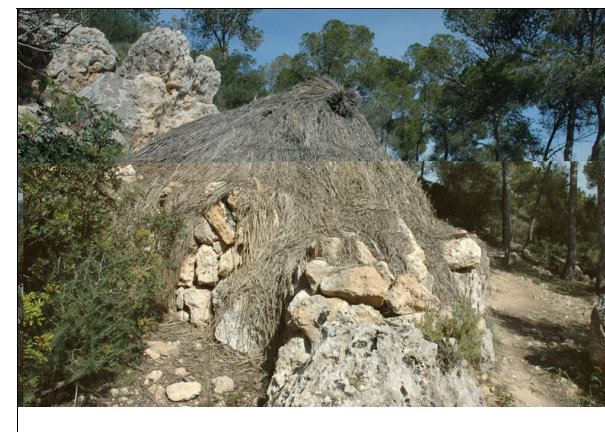
Descripción: Vista trasera de la barraca.
