1. Nombre e identificación del conjunto

Id Conjunto	Nombre del conjunto	Categoría/Subcategoría
233	Barraca Sta Ponsa 20	Etnológico/Sitja y caseta de carbonero
Nº Catálogo PGOU	Nº Carta Arqueológica	Uso actual
233		Espacio museado
Unidades asociadas al conjunto	Elementos asociados a la unidad	
233 Barraca		
Fecha de la catalogación	Fecha última revisión	Equipo responsable
03/2008		D. Albero; M. Calvo

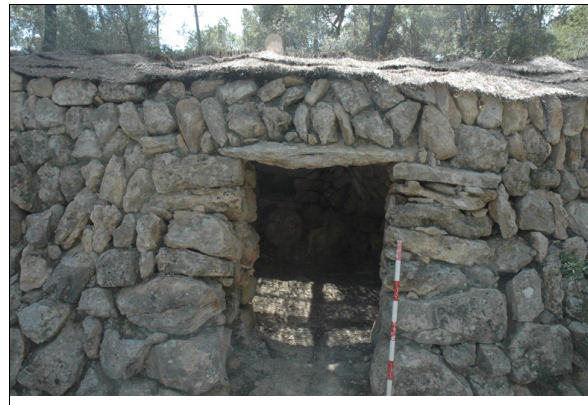
Descripción: Pared frontal y puerta de ingreso de la barraca.

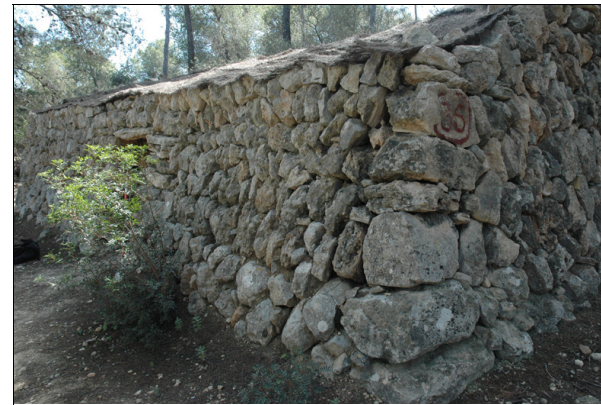
Descripción: Vista de las técnicas constructivas de las esquinas y el alzado del muro.

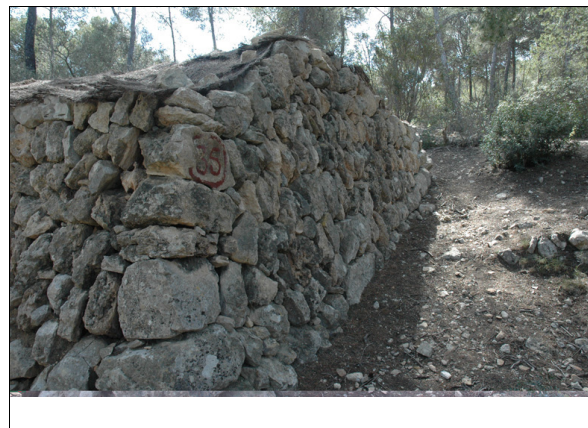
Descripción: Vista de las técnicas constructivas de las esquinas y el alzado del muro.

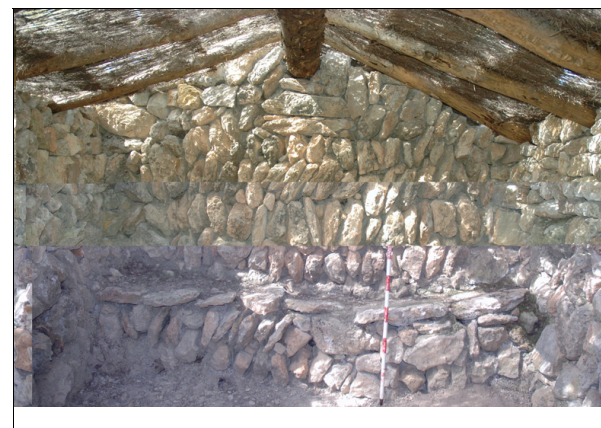
Descripción: Banco en el interior de la barraca y envigado de la cubierta.

En la pared este se adosa un banco de 3 m. de longitud y 0.5 m. de anchura y 0.6 m. de altura. Está construido con piedras de fil, excepto en la parte superior que están colocadas funcionalmente de plano.
