1. Nombre e identificación del conjunto		
Id Conjunto	Nombre del conjunto	Categoría/Subcategoría
066	Son Roig (Ses Cases)	Arqueológico
Nº Catálogo PGOU	Nº Carta Arqueológica	Uso actual
066	13/66	Abandonado
Unidades asociadas al conjunto		Elementos asociados a la unidad
66. Son Roig		
Fecha de la catalogación	Fecha última revisión	Equipo responsable
	06/2008	D. Alberó; M. Calvo; M. Calderón

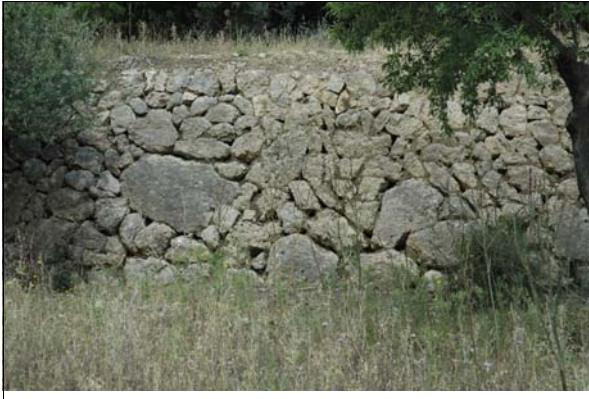
Descripción: Restos del muro ciclópeo.

Creación de accesos
 Erosión por hídricos y pendiente
 Desprendimientos de paredes secas.
 Vegetales: disminución visual y desestabilización de estructuras.
 Podas y cultivos.
 Visitas: la zona es frecuentada por cazadores.

Limpieza
Excavación
Consolidación
