**1. Nombre e identificación del conjunto**

<b>Id Conjunto</b> 083	<b>Nombre del conjunto</b> Sistema Hidráulico de Galatzó	<b>Categoría/Subcategoría</b> Etnológico/Molino de agua/Sist. Hidráulico
<b>Nº Catálogo PGOU</b> 083	<b>Nº Carta Arqueológica</b>	<b>Uso actual</b> En uso
<b>Unidades asociadas al conjunto</b> 083-1: Font des Ratxo. 083-2: Acequia de la Font des Ratxo 083-3: Estanque (Sa Bassa). 083-4: Acequia		<b>Elementos asociados a la unidad</b>
<b>Fecha de la catalogación</b>	<b>Fecha última revisión</b> 02/2010	<b>Equipo responsable</b> M. Calvo, D. Albero, M. Calderón.

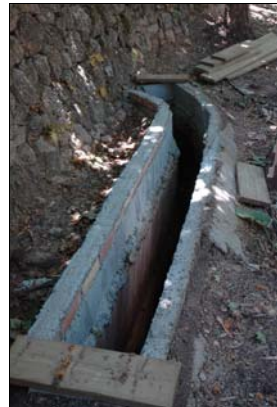
Descripción: 083-1: Vista general de la Font des Ratxo.

Fuente ubicada en la Finca des Ratxo, en el término municipal de Puigpunyent. Se trata de una construcción encargada de almacenar las surgencias naturales de agua, gracias a la permeabilidad de los materiales calcáreos del bancal al que se adosa. Es una fuente adosada a un bancal, como ya se ha apuntado, que recoge el agua procedente de la ladera de la montaña a partir de un vano practicado en la parte inferior del muro. El agua captada por la Font del Ratxo es la encargada de alimentar todo el sistema hidráulico de Galatzó.

Se trata de una fuente subterránea, de planta rectangular, con 0,50 m de anchura y cuya profundidad total no se ha podido determinar. El interior aparece revestido con mortero de cemento y cal. En un momento posterior se reforzó este revestimiento con bloques de obra y hormigón en su parte superior, levantando un pequeño murete de 0,40 m a ras de suelo, a modo de mota, que sirve de soporte a las tablas de madera colocadas para evitar caídas.

Tras alimentar la Finca del Ratxo, la fuente desemboca en la acequia que canaliza el agua hacia la Finca de Galatzó. (083/160-2). Se han conservado más del 90% de evidencias de configuración y materiales constitutivos de la unidad.

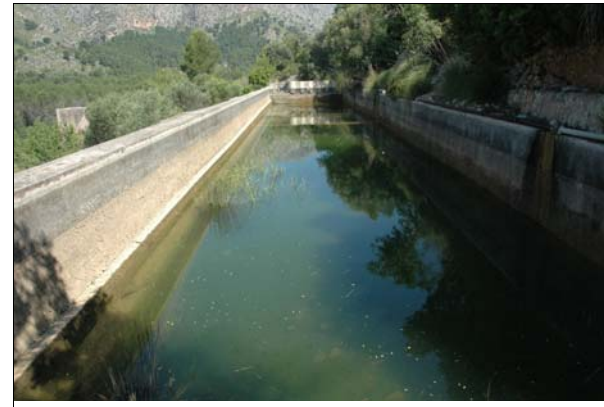
Descripción: 083-3: Vista general del estanque.

El estanque presenta planta rectangular, con 95,60 m de longitud por 8,50 m de anchura, adosado a un bancal en su cara Norte. El exterior está delimitado por un muro perimetral de 3,10 m de altura y 0,70 m de grosor, realizado con la técnica de piedra en verd y revestido con mortero de cemento, cal y arena amarilla. El muro está reforzado en su cara Sur por cinco contrafuertes construidos en talud, separados unos de otros por 7,70 metros, de 1,90 m de ancho y 3,10 m de altura, realizados igualmente con la técnica de piedra en verd y revestidos con mortero de cemento, cal y arena amarilla.

No se ha podido determinar la profundidad del interior del estanque, de 93,10 m de longitud por 6,90 m de anchura, debido a que está lleno de agua, aunque se puede afirmar que es superior a los dos metros. El lecho aparece revestido con mortero de cemento, cal y arena amarilla, y está dividido en dos cuerpos, separados por un muro de 0,60 m de anchura, de fábrica con revestimiento, en el que se localizan seis depósitos de agua de planta circular, hechos de mortero.

Se han conservado más del 90% de evidencias de configuración y materiales constitutivos de la unidad 083/160-3, que en la actualidad aún continúa su función, puesto que aún contiene agua, empleada para regar los frutales de l'Hort dels Tarongers y de abastecer de agua a les Cases de Galatzó y al estanque del jardín, gracias a un sistema de acequias que se describirán a continuación.

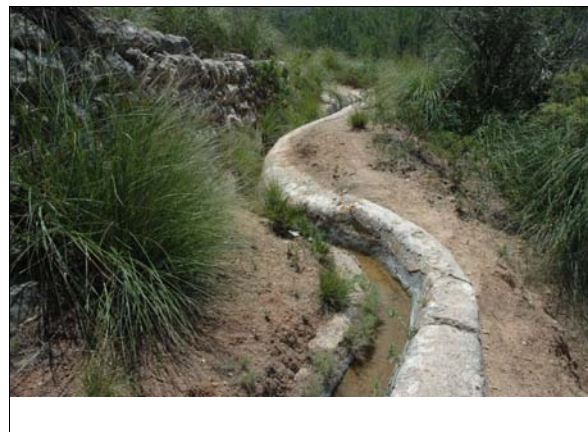
Descripción: 083-2: Vista del trazado de la acequia.

Acequia, sistema encargado de canalizar el agua desde la Font des Ratxo, ubicada en la Finca des Ratxo, en el término municipal de Puigpunyent, hasta el estanque conocido como Sa Bassa, en la Finca Pública Galatzó. Tiene una longitud aproximada de 2 Km y discurre paralela al Camí des Ratxo, haciendo un recorrido sinuoso que se va adaptando a la orografía del terreno. La canalización, de sección semicircular, de 0,45 m de anchura interior, está realizada a partir de teja árabe canalera revestida de cemento, cal y arena amarilla. Presenta diferentes soluciones constructivas, en función del terreno por el que pasa. Así, en algunos tramos la acequia discurre a nivel del suelo, mientras que en otros puntos de su recorrido se construyó un muro de contención, para salvar la pendiente. Dichos muros, de diferentes dimensiones, están realizados empleando la técnica de piedra en verd, generalmente en paredados antiguos o rústicos con un talud de entre un 15 y un 20% de inclinación, compuestos por piedras calcáreas de aspecto irregular, ligeramente adobadas, de mediano tamaño, colocadas de cara y de fil en las paredes, que aparecen trabadas con mortero de cemento, cal y arena amarilla.

Se han conservado más del 90% de evidencias de configuración y materiales constitutivos de la Acequia des Ratxo. En la actualidad sigue en funcionamiento.

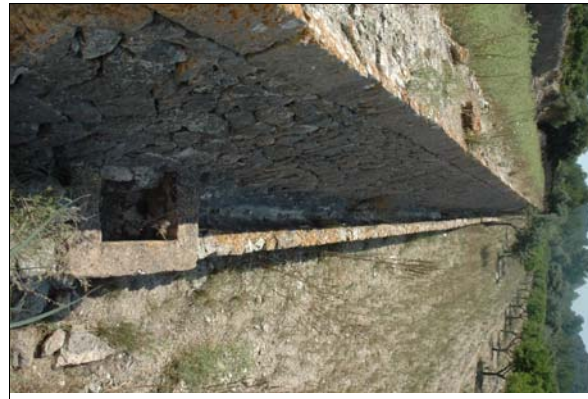
Canalización que nace de un desagüe ubicado en la base del muro sur del estanque (083/160-4). Tiene una longitud total de 47,50 m. Presenta sección rectangular, de 0,40 m de anchura por 0,50 m de profundidad y está hecha de fábrica con revestimiento de mortero con cemento, cal y arena amarilla.

Se han conservado más del 90% de evidencias de configuración y materiales constitutivos de la acequia. Sin embargo, ha perdido su función.

Descripción: 083-4: Vista del trazado de la acequia que discurre entre el estanque hasta el cup del molino 1.

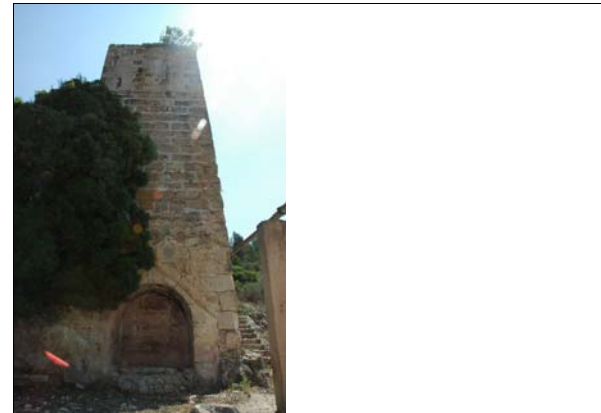
Descripción: 083-5: Vista general del Molino.

El molino, denominado Molí Sobirà, obtiene el agua de la acequia 083/160-4, a través del cup, conducto vertical de sección circular, de 0,67 m de diámetro, revestido de mortero de cemento, cal y arena amarilla, por el que el agua coge el impulso necesario para hacer girar todo el mecanismo de molienda.

Se han documentado más del 90% de evidencias de configuración y materiales constitutivos del primer molino de agua harinero del conjunto. En la actualidad ha perdido su función.

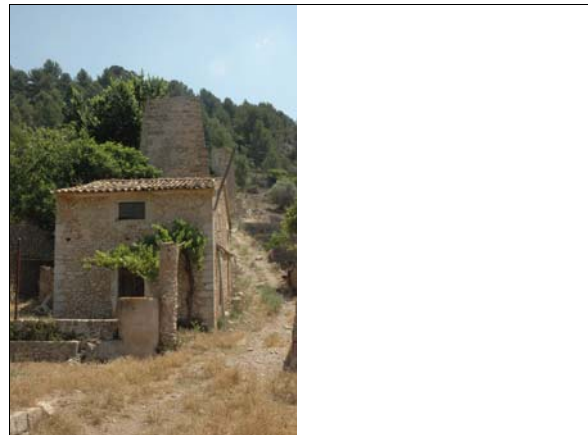
Descripción: 083-7 y 8: Molino y caseta adosada. Vista frontal.

<b>Nombre de la unidad</b>	083-7: Molino de agua harinero 2 (Molí jussa).
<p>Molino de agua harinero de roda horizontal, también denominado de cup. Estas construcciones, datadas en Mallorca desde el momento de la conquista cristiana (1229), utilizan el agua como fuerza motriz, y generalmente estaban destinados a la molienda de cereales para la obtención de harina.</p> <p>El molino, denominado Molí Jussà, obtiene el agua de la acequia 083/160-6, a través del cup, conducto vertical de sección circular, de 0,55 m de diámetro, revestido de mortero de cemento, cal y arena amarilla, por el que el agua coge el impulso necesario para hacer girar todo el mecanismo de molienda.</p> <p>En la parte exterior, el molino presenta forma de torre troncocónica, de 8,05 metros de altura. Los muros de la torre están realizados empleando la técnica de pedra en verd, en un paredado de mampostería semipoligonal con junta vaciada. Las paredes, con un 15% de talud, alternan piedras calcáreas de aspecto irregular, poco adobadas, dispuestas de cara en los muros y con unas dimensiones medias de 0,35 m x 0,32 m x 0,25 m con losas de arenisca de tendencia rectangular. Tanto las piedras como las losas de arenisca están trabadas con mortero de cemento, cal y arena amarilla, en una proporción de 60% de mortero y 40% de piedras. Las esquinas de la torre están formadas por losas de arenisca de tendencia rectangular, colocadas a soga y tizón. Únicamente se pueden conocer las dimensiones de uno de los lados de la torre, de 4,70 m, debido a que al otro se adosa la caseta de molinero (083/160-8), en cuyo interior se encuentra todo el mecanismo de molienda. Allí está el obrador, ámbito abovedado de 1,70 m de altura por 1,50 m de anchura. El arco, de medio punto, mide 1,70 m de luz por 0,90 m de flecha y está compuesto por dovelas de arenisca enyesadas. En la parte inferior del obrador se encuentra la rueda encargada de la molienda del cereal, con un diámetro de 1m, de arenisca enyesado y con estrías para facilitar la molienda. En el centro, se documenta un pequeño agujero de sección circular, denominado satjata, a través del cual el agua salía a presión y caía sobre la rueda horizontal, subterránea, a la que no se ha podido acceder. Esta rueda, denominada rodet, hacía girar un eje vertical que transmitía directamente la fuerza del agua a la piedra de moler.</p> <p>Se han documentado más del 90% de evidencias de configuración y materiales constitutivos del molino, actualmente en desuso.</p>

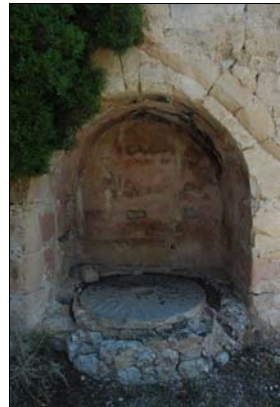
Descripción:083-8: Obrador con rueda de molienda en el interior de la caseta.

<b>Nombre de la unidad</b>	083-8: Caseta de molinero.
<p>La cubierta es de doble vertiente y está compuesta por tejas árabes.          En interior de la vivienda contaba originariamente con dos pisos, aunque el segundo se halla parcialmente derruido.          La primera planta está dividida en dos espacios, ubicados a diferente altura, siguiendo la pendiente natural del terreno. En el primer ámbito se localiza, adosado a la pared Norte, un hogar con chimenea y restos de una cocina. Adosada a la pared medianera que separa ambos espacios se encuentra la escalera que sube al piso superior.          En el segundo ámbito del primer piso está el obrador del molino (083/160-7), descrito anteriormente, por lo que era aquí donde se realizaban las tareas de molienda del cereal.          De la segunda planta de la caseta únicamente quedan evidencias de la separación en dos ámbitos, coincidiendo con los del piso inferior. Las paredes están compuestas por bloques de arenisca encajados, al igual que todos los muros interiores.          El techo, a doble vertiente, está compuesto por vigas de madera con embarado formado por troncos finos de acebuche.          El exterior de la caseta de molinero 083-160-8 conserva entre un 50 y un 90% de evidencias de configuración y materiales, mientras que del interior, mucho más degradado nos han llegado menos del 10% de evidencias.</p>

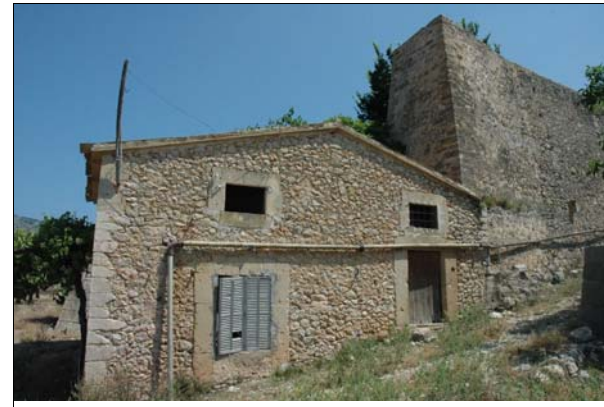
Descripción: 083-8: Caseta adosada a la torre del molino.

aseta adosada a la torre del Molí Jussà, cuya funcionalidad era servir de refugio temporal y/o permanente al molinero. Presenta planta rectangular, de 9,90 m de longitud por 8,45 m de anchura.
