### 1. Nombre e identificación del conjunto

<b>Id Conjunto</b>	<b>Nombre del conjunto</b>	<b>Categoría/Subcategoría</b>
401	Hotel Roc Illetas	Arquitectura civil/Arquitectura turística
<b>nivel de protección</b>	<b>Autor</b>	<b>Nº Catalogos CIM</b>
Estructural	Francesc Casas Llompart	
<b>Nº Catálogo PGOU</b>	<b>Uso actual</b>	
401	Turística	
<b>Unidades asociadas al conjunto</b>	<b>Elementos asociados a la unidad</b>	
<b>Fecha de la catalogación</b>	<b>Fecha última revisión</b>	<b>Equipo responsable</b>
09/2008		C. Colom; M. Calvo

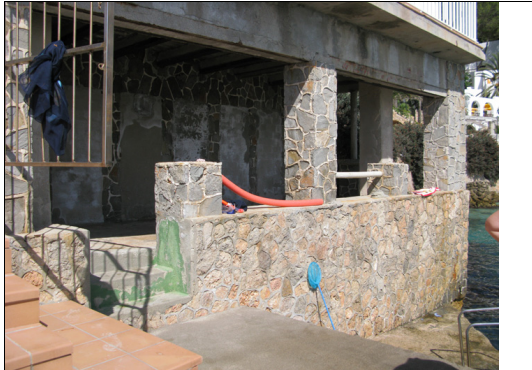
Descripción: Porche situado frente al mar que presenta humedades, desperdicios y oxido en algunos de sus elementos estructurales.

A ambos lados del hotel hay jardines y escaleras que dan paso a las terrazas inferiores y al mar. Destacan los jardines situados en el lateral izquierdo organizados mediante muros de piedra que forman jardineras con vegetación mediterránea principalmente. Las jardineras se distribuyen alrededor de la escalera central. Algunos tramos de escalera están cubiertos por pérgolas metálicas que se sostienen con pilares. Desde el jardín se accede a las terrazas situadas bajo el hotel. La primera se forma bajo la terraza de la planta baja. Está abierta en la zona frontal y en los laterales mediante arcos rebajados. En la zona central una escalera que da paso al solarium, que se adapta a la forma del terreno y que tiene escaleras de piedra en diferentes puntos para acceder al mar. En esta zona hay un porche que permite resguardarse, con un banco de piedra. Los muros alternan el fondo blanco con las esquineras y vanos de la fachada principal y laterales de arenisca, que sirven de elemento decorativo gracias al contraste de volumen y color. La cubierta del cuerpo principal y de la torre son inclinadas, de cuatro vertientes con teja árabe. Los muros presentan algunos desperfectos como grietas y suciedades. Hay humedades en algunas zonas de las terrazas y en las escaleras laterales. La frondosa vegetación de las jardineras ha provocado desperfectos en los pavimentos del jardín. La zona que está en peor estado de conservación es el porche situado en el solarium que tiene las vigas metálicas muy degradadas debido al óxido.

Reparación de las humedades  
Reparación de las grietas de los muros  
Reparación de los desperfectos de los porches situados sobre el mar: oxido, grietas y acumulación de basuras.  
Control de la vegetación de las terrazas que crea desperfectos en el pavimento

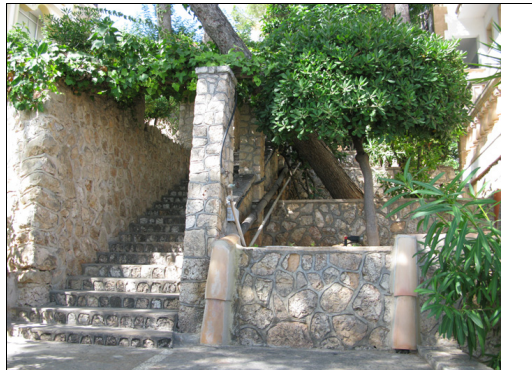
Descripción: Zona ajardinada situada en el lateral izquierdo del edificio con frondosa vegetación y dividido de manera sinuosa mediante muros de piedra.
