1. Nombre e identificación del conjunto

Id Conjunto	Nombre del conjunto	Categoría/Subcategoría
371	Convento de monjas franciscanas. Es Capdellà	Arquitectura civil/Residencial
nivel de proteccion	Autor	Nº Catalogos CIM
A1		
Nº Catálogo PGOU	Uso actual	
371	Residencial	
Unidades asociadas al conjunto	Elementos asociados a la unidad	
Fecha de la catalogación	Fecha última revisión	Equipo responsable
	07/2008	C. Colom; M. Calvo

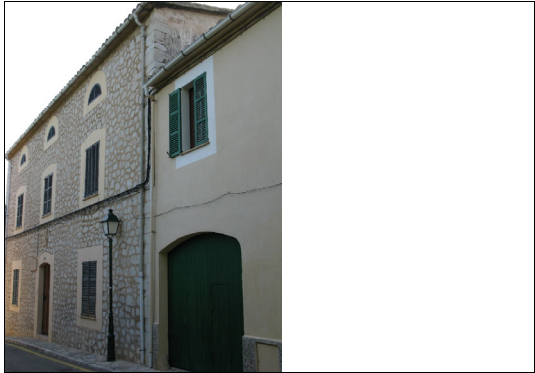
<p>Descripción: Fachada principal del edificio</p>

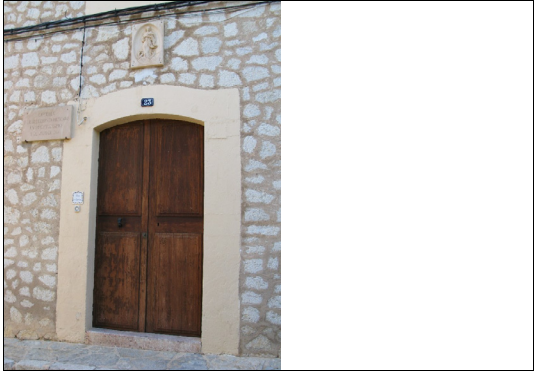
<p>Descripción: Puerta de acceso al convento situada en el centro de la fachada principal. Sobre la clave se observa un relieve de la Inmaculada. En el lateral izquierdo una placa conmemorativa de arenisca. Los detalles decorativos de la puerta posrían ser modernistas.</p>

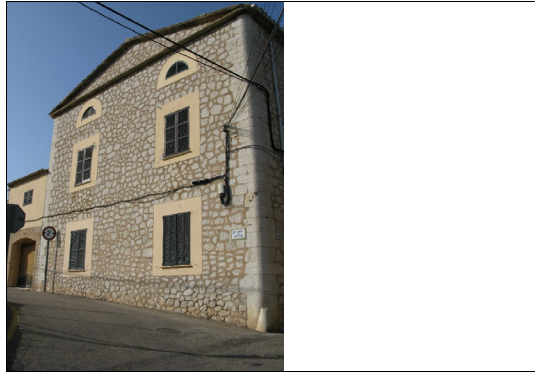
<p>Descripción: Fachada lateral</p>
