**1. Nombre e identificación del conjunto**

<b>Id Conjunto</b> 154	<b>Nombre del conjunto</b> Conjunto hidráulico de Valldurgent	<b>Categoría/Subcategoría</b> Etnológico/Sist. Hidráulico
<b>Nº Catálogo PGOU</b> 154	<b>Nº Carta Arqueológica</b>	<b>Uso actual</b> En uso
<b>Unidades asociadas al conjunto</b> 154.1 Canal 1 154.2 Safafereig. 154.3 Aljibe 154.4 Canal 2		<b>Elementos asociados a la unidad</b>
<b>Fecha de la catalogación</b>	<b>Fecha última revisión</b> 06/2008	<b>Equipo responsable</b> D. Alberó, M. Calvo

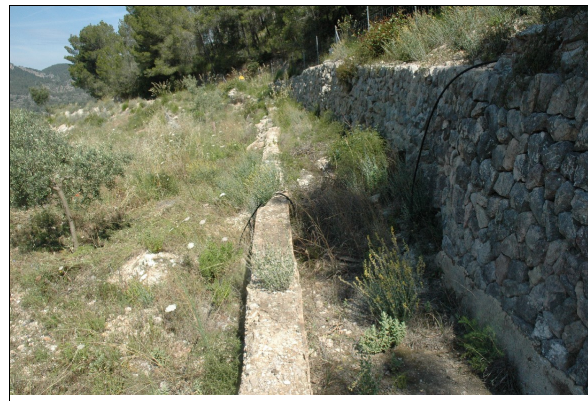
Descripción: Canal 1. 154.1

Se trata de una acequia muy tapada por vegetación y colmatada con tierra que ha sido cortada por la carretera del coll de Sa Creu y que según parece, su trazado ascendía ladera arriba. Actualmente sólo se conserva el tramo que comprende desde la carretera hasta el safareig donde desemboca. La acequia se adosa a una pared seca que ha sido revestida en la parte inferior, donde estuvo el curso de agua. La estructura discurre descubierta por este tramo de ladera con la sección recta sin excavar delimitada por un muro revestido en su cara interna, que junto con el marge, delimitan el cauce. La canal tiene una longitud de 36.6 m., una anchura total de 1.27 m. y el alto del buit es de 0.66 m. El muro, de perfil recto, tiene una altura de 1.17 m. y está realizado con piedra viva vidrenca labrada con mortero mallorquín con las juntas recocidas. El muro, dada la pendiente, se ha reforzado con tres contrafuertes en talud del 15% distantes 2.3 m. uno de otro. Sus dimensiones son 1.42 m. de longitud por 1 m. de altura. En la zona superior éstos se observan completamente recubiertos de mortero, el resto se asocia con la misma técnica constructiva del muro. El revestimiento del lecho de la canal se ha realizado con mortero bastardo mallorquín grueso de cal, arena amarilla y arcilla. En el primer tramo de la acequia se observa una cubeta rectangular que mide 1.56 x 1.34 x 0.9 m. El grado de conservación del conjunto es de 10-50%.

Limpieza vegetal y derrubios  
Excavación  
Consolidación-Restauración

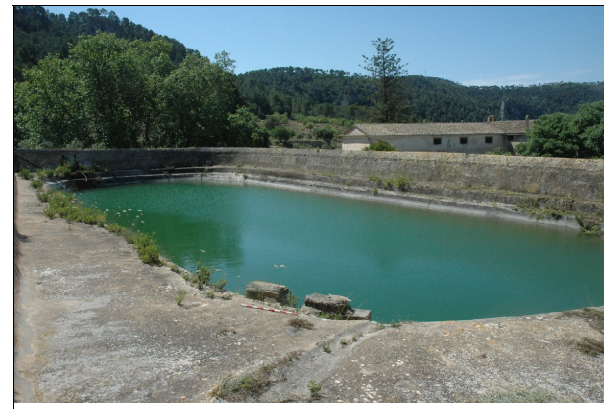
Descripción: Estanque 154.2.

<b>Nombre de la unidad</b>	154.2 Estanque
<p>La canal de la unidad anterior desemboca en este gran estanque que todavía conserva agua en su interior. Al igual que la acequia se adosa a una pared seca que tiene la parte baja revestida. También le rodea otra pared contruida con la técnica de piedra en verd con piedra viva vidrenca adobada pequeña y mediana y la junta recrecida de mortero de cal y arena en una proporción piedra mortero 60-40%. Este muro se encuentra completamente revestido en su cara interna. Las dimensiones del muro son 70 m. de longitud, 1.07 m. de ancho y 1.79 m. de alto. Se trata de un estanque con planta rectangular con las esquinas redondeadas de 42 m. de longitud x 15 m. de ancho. El estanque, que cuenta con plataforma, se encuentra completamente revestido por mortero fino así como parte del suelo que le rodea. El estanque presenta dos escaleras de acceso: una que da paso a la carretera y la otra, de tres peldaños, se sitúa al oeste, en el muro y está completamente revestida. La unidad está muy bien conservada (&gt; 90%).</p>

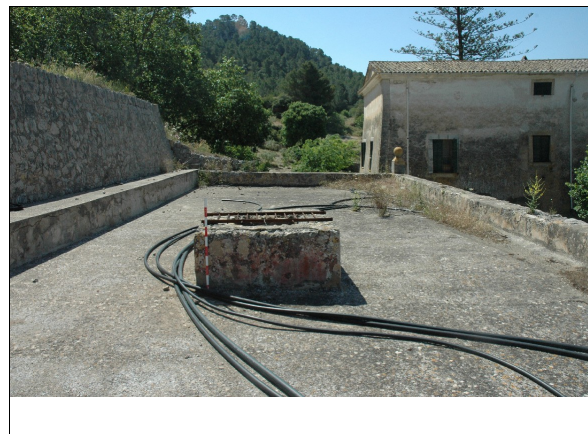
Descripción: Cubierta del Aljibe. 154.3

<b>Nombre de la unidad</b>	154.3 Aljibe
<p>Se trata de un aljibe de planta rectangular, adosado al muro del estanque descrito anteriormente. La longitud es de 21,4 metros, la anchura de 7,3 m. y la altura de 4,05 m. La cubierta es plana y transitable. En su perímetro se documenta un escalón de 0,88 m. de grosor y 0,52 m. de alto. Ambas estructuras están completamente revestidas con mortero fino de cal y arena. En la vertiente opuesta se observa una cornisa de 0,59 x 0,40 x 21,4 m., realizada con piedra viva pequeña revestida. En las esquinas de la cornisa, situada en la fachada, hay sendos adornos de piedra caliza tallada. En el centro de la cubierta hay un pozo de planta cuadrangular de 1,44 x 1,44 m. La altura del cuello es de 0,67 m. y, al igual que la cubierta, está totalmente revestido. El buit está protegido con una reja de hierro, mide de 0,73 x 0,73 m. y tiene una profundidad de 1,5 m.. En la cara noroeste, se encuentra la escalera de acceso a la planta superior y un desagüe. Las esquinas de la fachada están realizadas a partir de sillares, el resto sigue la técnica constructiva descrita anteriormente, pero posee piedras de pequeño tamaño incrustadas en el mortero con fines decorativos. En el centro de la fachada se sitúa un portal de acceso al arranque de la acequia 154.4. Éste acceso tiene 1,05 m. de alto x 0,75 m. de ancho. Justo encima del portal se observa un alto relieve con motivos animados de estilo clasicista. Finalmente, adosadas a la fachada, se documentan dos pequeños estanques de palnta rectangular usadas como fuentes decorativas y cuyas dimensiones son 8,45 x 1,35 x 0,75 m. La unidad está bien conservada en su configuración y materiales (&gt;90%).</p>

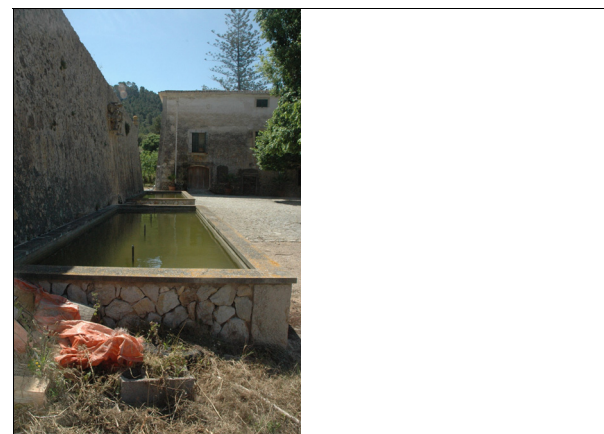
Descripción: Fachada del aljibe.
