### 1. Nombre e identificación del conjunto

<b>Id Conjunto</b>	<b>Nombre del conjunto</b>	<b>Categoría/Subcategoría</b>
86	Possessió de Ses Barraques	Arquitectura civil/Posesión
<b>nivel de proteccion</b>	<b>Autor</b>	<b>Nº Catalogos CIM</b>
Estructural		
<b>Nº Catálogo PGOU</b>	<b>Uso actual</b>	
86	Residencial/Agropecuaria	
<b>Unidades asociadas al conjunto</b>	<b>Elementos asociados a la unidad</b>	
Ficha relacionada con 442. Reloj de Sol		
<b>Fecha de la catalogación</b>	<b>Fecha última revisión</b>	<b>Equipo responsable</b>
	09/2008	C. Colom; M. Calvo

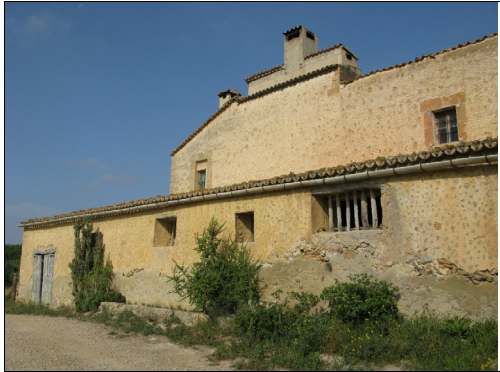
Descripción: Fachada principal con un primer cuerpo de una planta adosado al cuerpo de la vivienda que tiene dos alturas, aunque los vanos están situados en la planta noble. Adosado al cuerpo de una altura hay un muro de cierre del patio en el que se abre el portal redondo que permite acceder al interior.

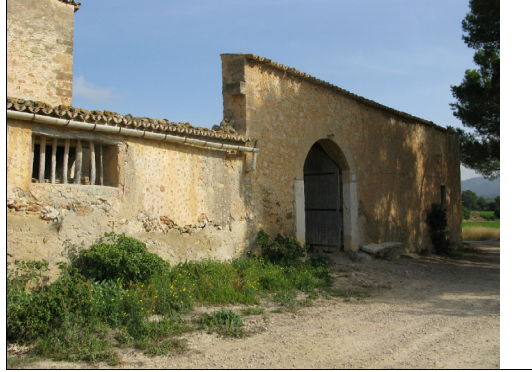
Descripción: Fachada principal con un primer cuerpo de una planta adosado al cuerpo de la vivienda que tiene dos alturas, aunque los vanos están situados en la planta noble. Adosado al cuerpo de una altura hay un muro de cierre del patio en el que se abre el portal redondo que permite acceder al interior.

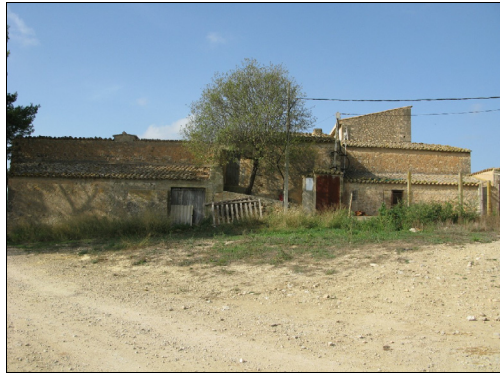
Descripción: Fachada lateral con varios cuerpos adosados en el exterior con estancias agropecuarias, como establos y gallineros. Se pueden ver los muros de mampostería vista, con vanos de arenisca y las cubiertas inclinadas de una vertiente con diferente inclinación.

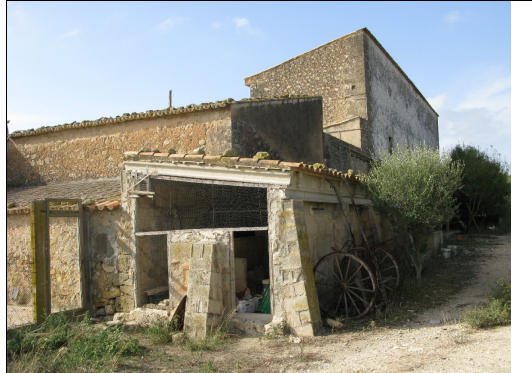
Descripción: Fachada posterior del cuerpo principal de la vivienda con vanos en la planta noble. Este cuerpo estaba blanqueado aunque ha perdido parte del revestimiento. Hay varios cuerpos adosados alrededor.

La fachada posterior está formada por el muro posterior de la vivienda principal con una fila de vanos en la planta noble. Este cuerpo estaba blanqueado pero ha perdido parte del revestimiento.

Reparación de las cubiertas para evitar otros desperfectos. Sustitución de las tejas.  
 Reparación de los muros eliminando sales, humedades y grietas  
 Recuperación del revestimiento de los muros  
 Recuperación del reloj de sol  
 Eliminación de la vegetación adosada al tercio inferior y a los muros.
