1. Nombre e identificación del conjunto

Id Conjunto	Nombre del conjunto	Categoría/Subcategoría
239	Pozo Son Roig	Etnológico/Sist.hidraulico
Nº Catálogo PGOU	Nº Carta Arqueológica	Uso actual
239		Abandonado
Unidades asociadas al conjunto		Elementos asociados a la unidad
239.1 Pozo 239.2 Safareig		
Fecha de la catalogación	Fecha última revisión	Equipo responsable
04/2008		D. Albero; M. Calvo

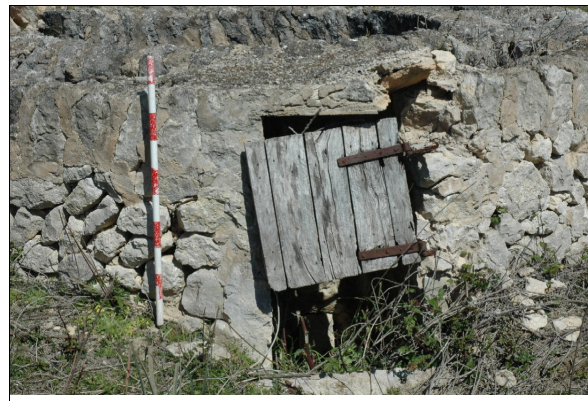
Puerta de acceso al pozo en el cintell.

El cintell muestra en su cara sur, una puerta que permite obtener agua del interior del pozo. El hueco de la puerta está completamente revestido con mortero de cal y arena repellido y la puerta culmina en un dintel formado por una laja de arenisca fragmentada.

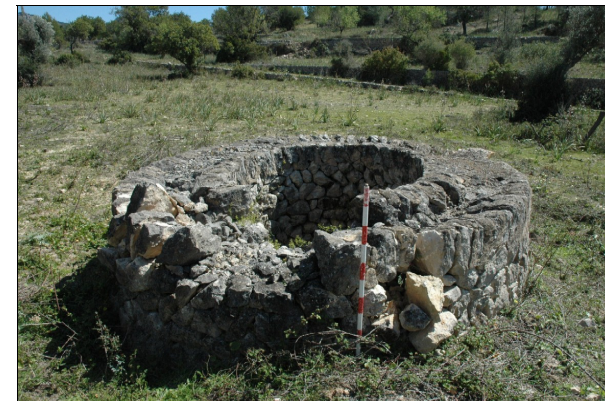
Zona degradada del cintell del pozo.

El cintell del pozo es un muro de tipo doble con relleno con un grosor de 0.9 m. y unas dimensiones de 3.6 x 4 m. Se puede observar como la zona oeste del cintell está más degradada, iniciándose el derrumbe de parte de la estructura. La altura máxima de los muros es de 1 m. El cintell está construido en pedra en sec de tamaño mediano-pequeño, viva vidrenca trabajada con la junta poc closa y colocadas de cara y fil. La hilera superior está realizada con piedras irregulares niveladas de tamaño mediano colocadas de fil con mortero de cal y arena en las juntas recrecidas en una proporción piedra mortero de 70.30%.

Abandono: no hay mantenimiento de las estructuras.
 Vegetales: desestabilización y disminución visual de las estructuras.

Limpieza vegetal.
Consolidación.

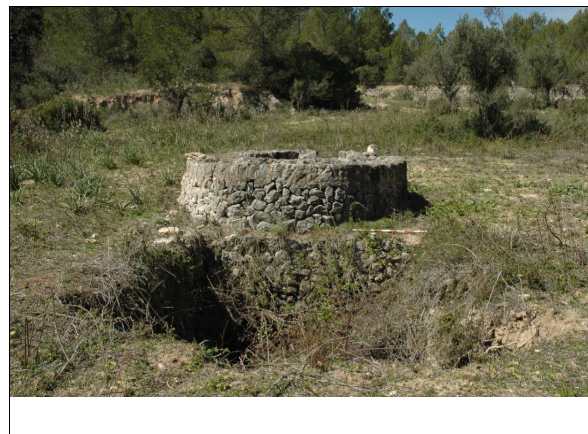
Vista general del conjunto.

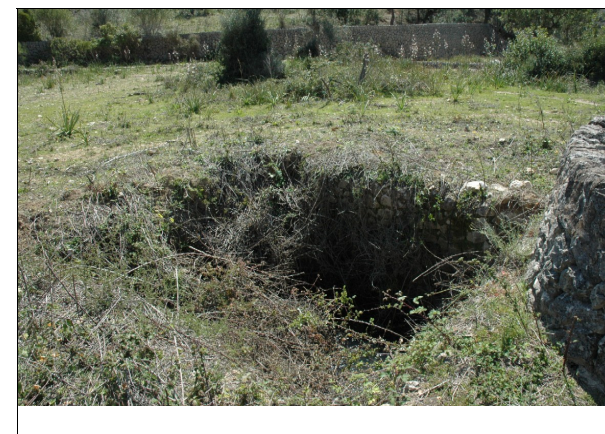
: Safareig.

Nombre de la unidad	239.2 Safareig
El estanque, de planta rectangular, está adosado al pozo en su vertiente este. Se halla en avanzado estado de degradación y muy cubierto por la vegetación. En este sentido hay que señalar que los muros este y norte sufren importantes niveles de derrumbe y requieren de inmediata intervención Su profundidad se estima superior a 1.4 m. y sus dimensiones son 3.7 x 3.4 m. El estanque presenta la misma técnica constructiva que el cintell del pozo, pero en este caso, las juntas de las piedras están revestidas de arcilla	
Nombre de la unidad	No aplica
Nombre de la unidad	No aplica
