1. Nombre e identificación del conjunto		
Id Conjunto	Nombre del conjunto	Categoría/Subcategoría
103	Possessió de Son Algorfes	Arquitectura civil/Posesión
nivel de proteccion	Autor	Nº Catalogos CIM
Estructural		
Nº Catálogo PGOU	Uso actual	
103	Residencial/Agropecuaria	
Unidades asociadas al conjunto		Elementos asociados a la unidad
Almazara (194); Cocina; Granero del diezmo; Alberca; Pocilga- Palomar; "Sestadors" Relacionado con ficha 194 almazara y 438 reloj de sol		
Fecha de la catalogación	Fecha última revisión	Equipo responsable
	09/2008	C. Colom; M. Calvo

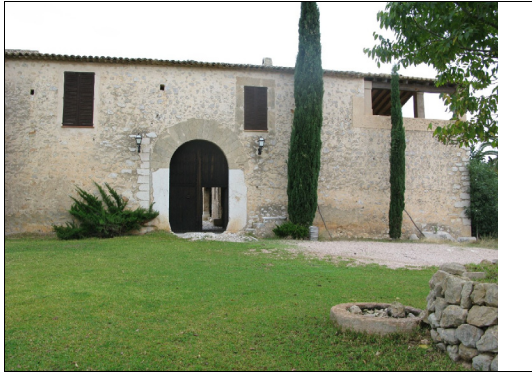
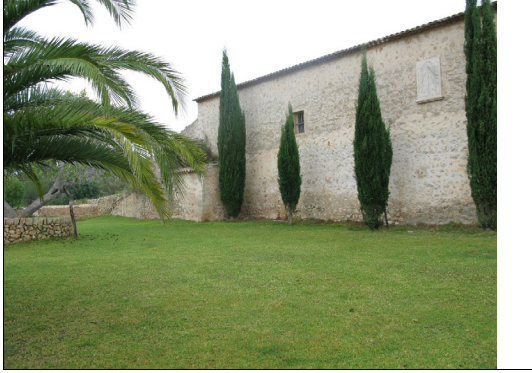
Descripción: Fachada situada frente al camino de acceso. Esta fachada tiene dos alturas con portal redondo en la planta baja, que permite acceder al interior del patio. Las ventanas se concentran en la planta superior, con diferentes dimensiones. En el extremo derecho hay un porche en la esquina.

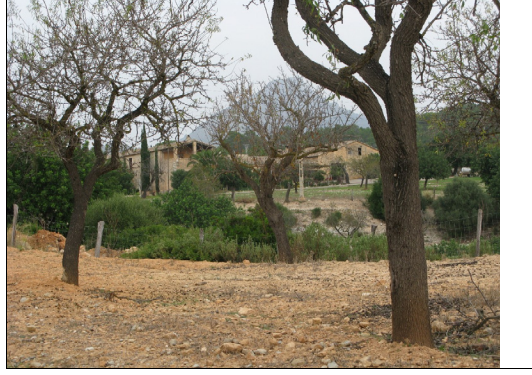
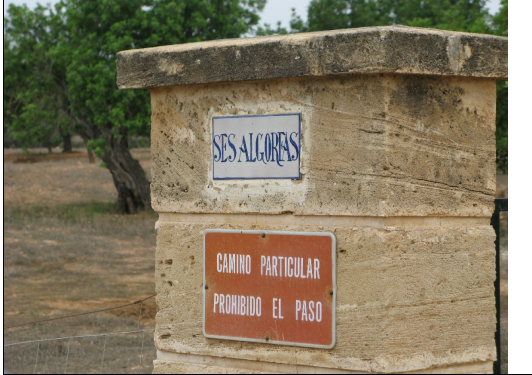
Descripción: El acceso situado junto a la carretera con verja metálica que se sostiene en dos pilares de arenisca. En uno de los pilares hay placa con la denominación del conjunto. Desde la barrera hay un camino de tierra que lleva hasta las casas.
