**PROYECTOS EJECUTIVOS SOBRE LA RESERVA
ESTRATÉGICA DEL SUELO (RES-4)
EN SANTA PONÇA - FASE 1 Y FASE 2.**

**SEGUIMIENTO AMBIENTAL
Abril - Mayo 2020.**

Promotor: **Avintia desarrollos inmobiliarios, S.L.**
Constructora: **Avintia proyectos y construcciones, S.L.**

Gabinete de Análisis y Ordenación Territorial de ESTOP, S.A.

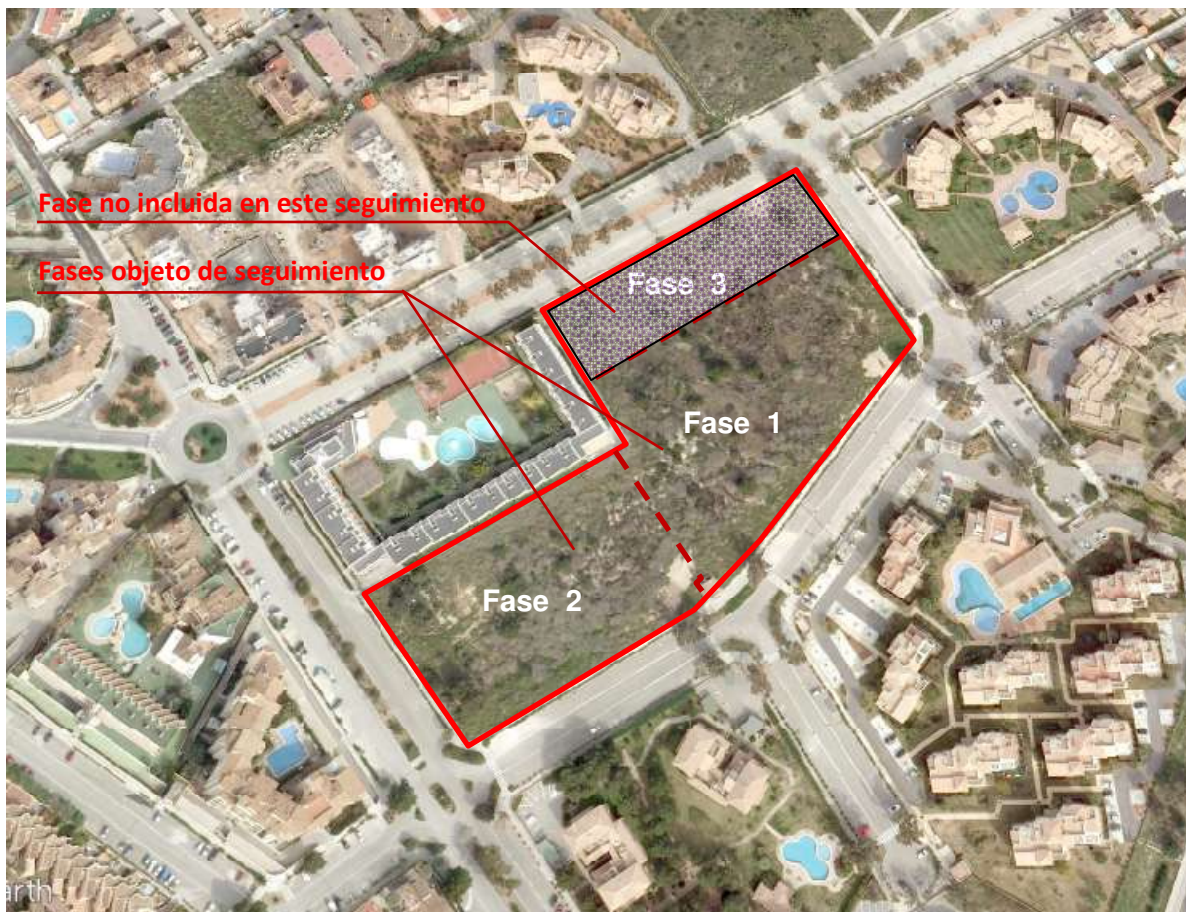
RES-4 y zonificación por fases.

A continuación figura una fotografía aérea ampliada correspondiente a la RES-4 objeto del presente seguimiento ambiental sobre la cual se han grafiado los tres sectores o Fases anteriores en las que se divide la actuación urbanística objeto de estudio:

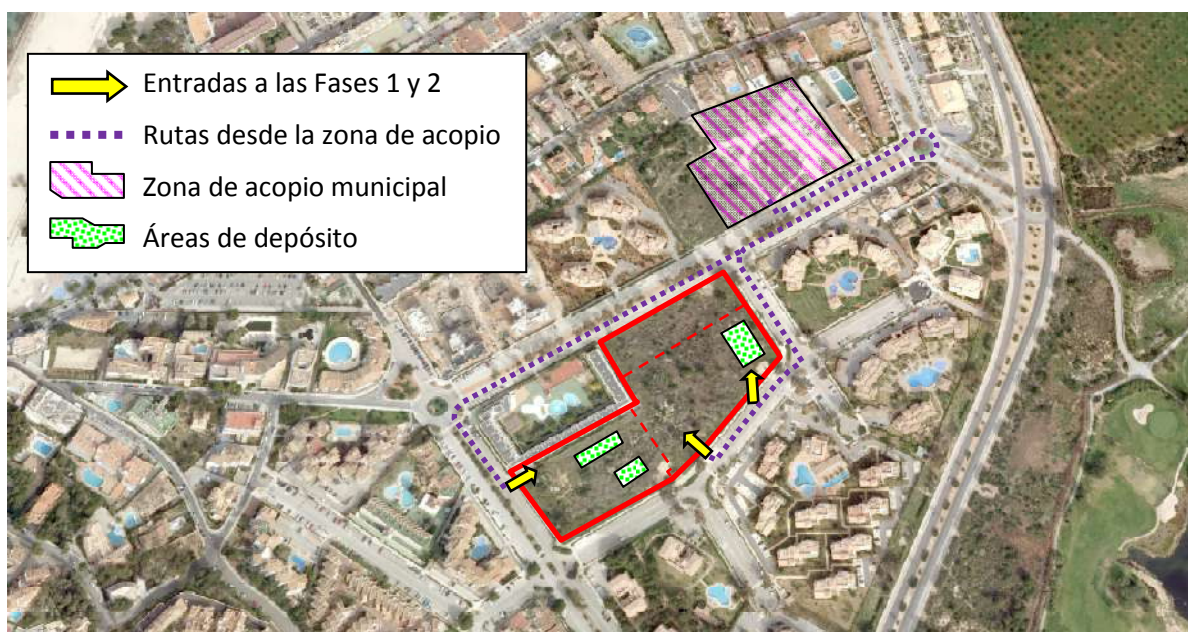
✎ Desde finales del mes de abril se han ido realizando acopios de los materiales tratados en el interior de los solares asignados a la Fase 1 y 2 de las obras de construcción objeto de estudio provenientes de otra parcela próxima propiedad del Ayuntamiento de Calvià y cedida a la empresa constructora con estos fines, toda vez que dicha cesión había concluido. Estos materiales recuperados han sido de nuevo conducidos a las zonas de trabajo siguiendo una ruta inversa.

Área de acopio de vegetación y material extraído de las excavaciones.

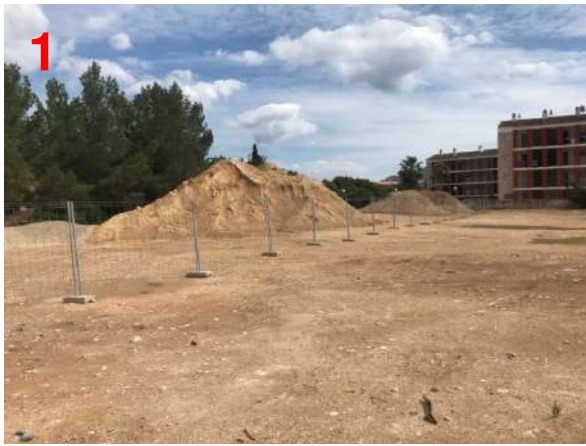
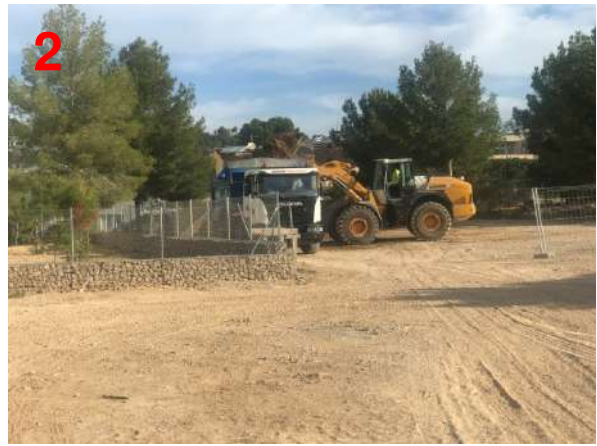
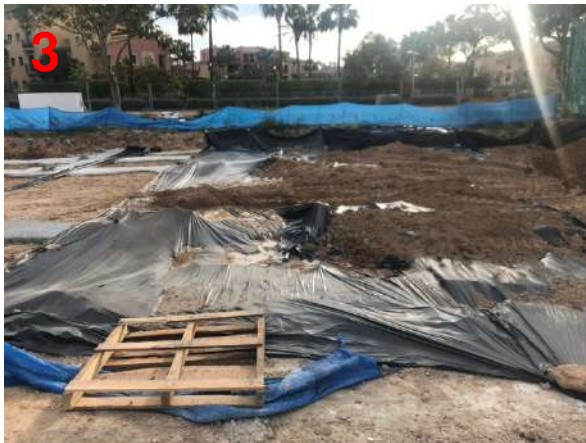
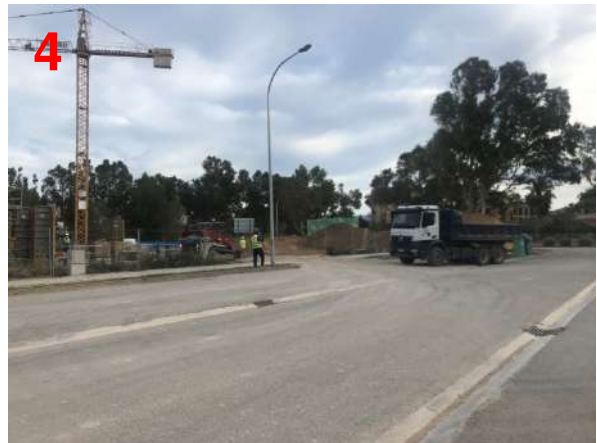
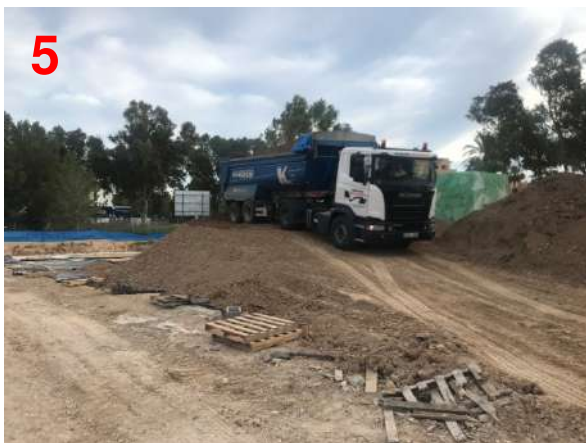
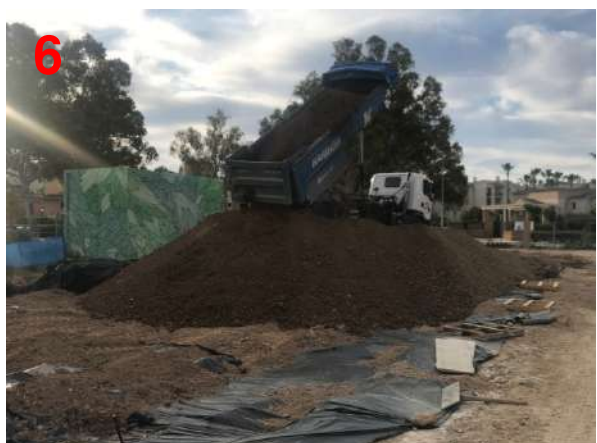
1. Imagen de los materiales tratados en la zona de acopio próxima al área de trabajo.
2. Excavadora cargando en camión el material almacenado en la zona de acopio.
3. Cubierta de la nueva zona de acopio dispuesta en la banda este de la Fase 1.
4. Traslado mediante camión del material proveniente de la zona de acopio a la Fase 1 de la obra.
- 5 y 6. Vertidos de material sobre la superficie a ocupar por la edificación más oriental de la Fase 1.

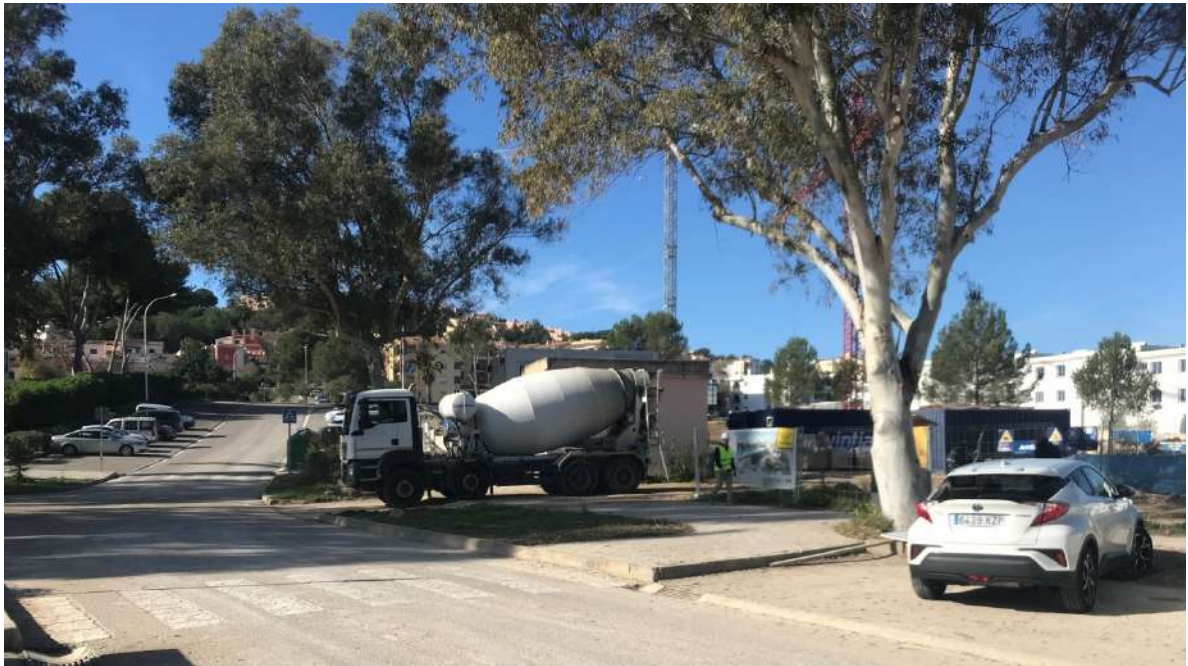
Camión hormigonera saliendo de la Fase 1 a través de la zona hormigonada que se establece sobre un parterre carente de vegetación que deberá ser repuesto cuando cesen las obras de construcción.

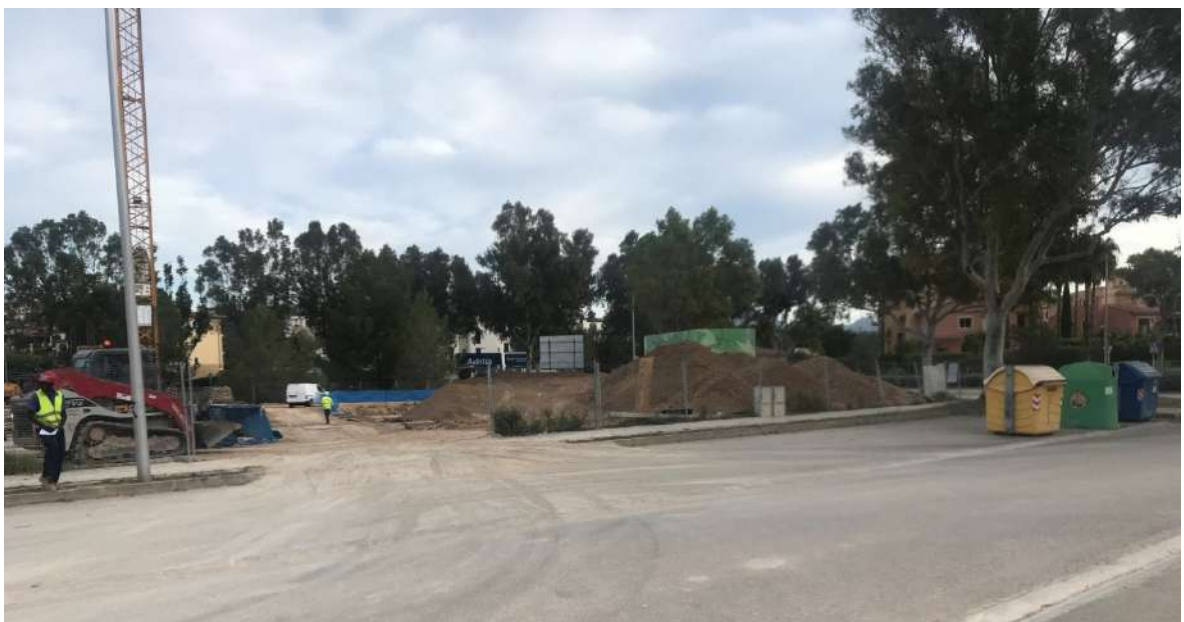
Acceso rodado para vehículos pesados dispuesto en la esquina sureste de la Fase 1.

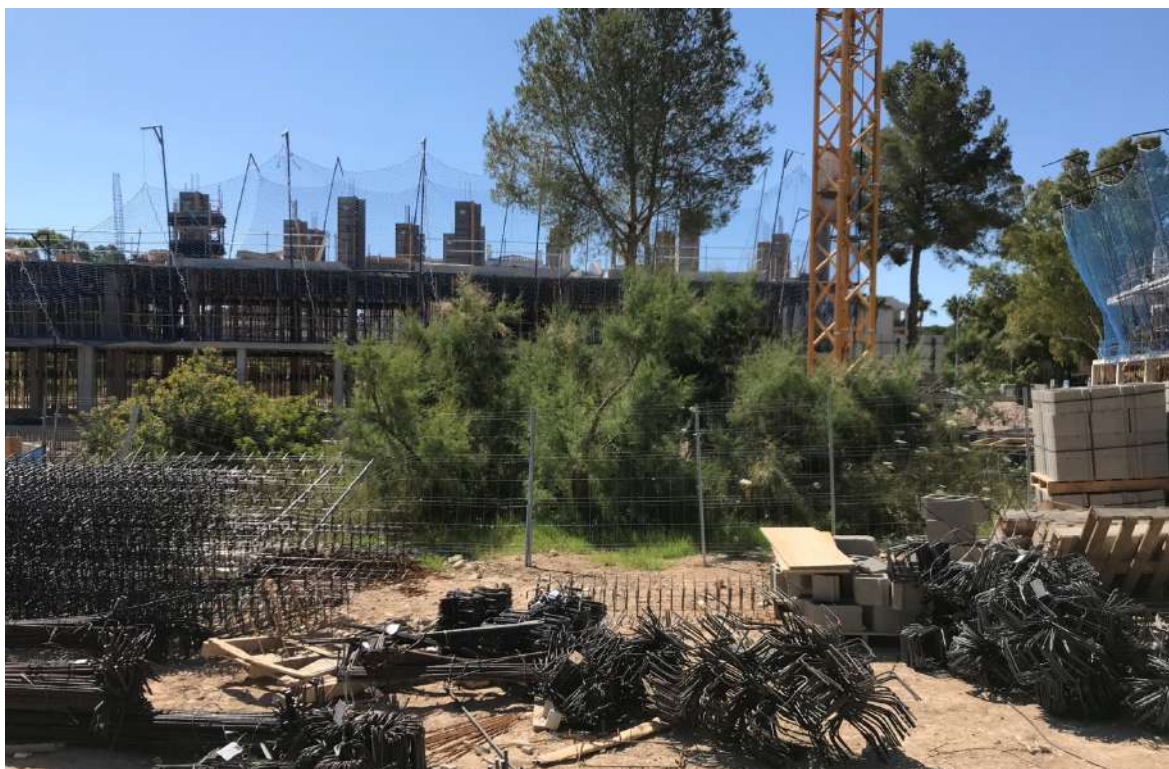
Tras la detección en el pasado mes de marzo de un acopio de bloques de hormigón paletizados junto al recinto de protección de los tamariscos con la consiguiente invasión parcial de dicho recinto de protección , se advirtió tanto a la Jefa de Obra como al Encargado de dicha circunstancia por lo que se dio orden de retirar dichos acopios de palets y mover las barreras metálicas para dar una mayor superficie de protección a dichos elementos vegetales protegidos, tal y como se muestra en la imagen.

Imagen de la zona de protección de los tamariscos ya liberada y con apenas dos palets acopiados en su extremo derecho, fuera del cercado metálico de protección.

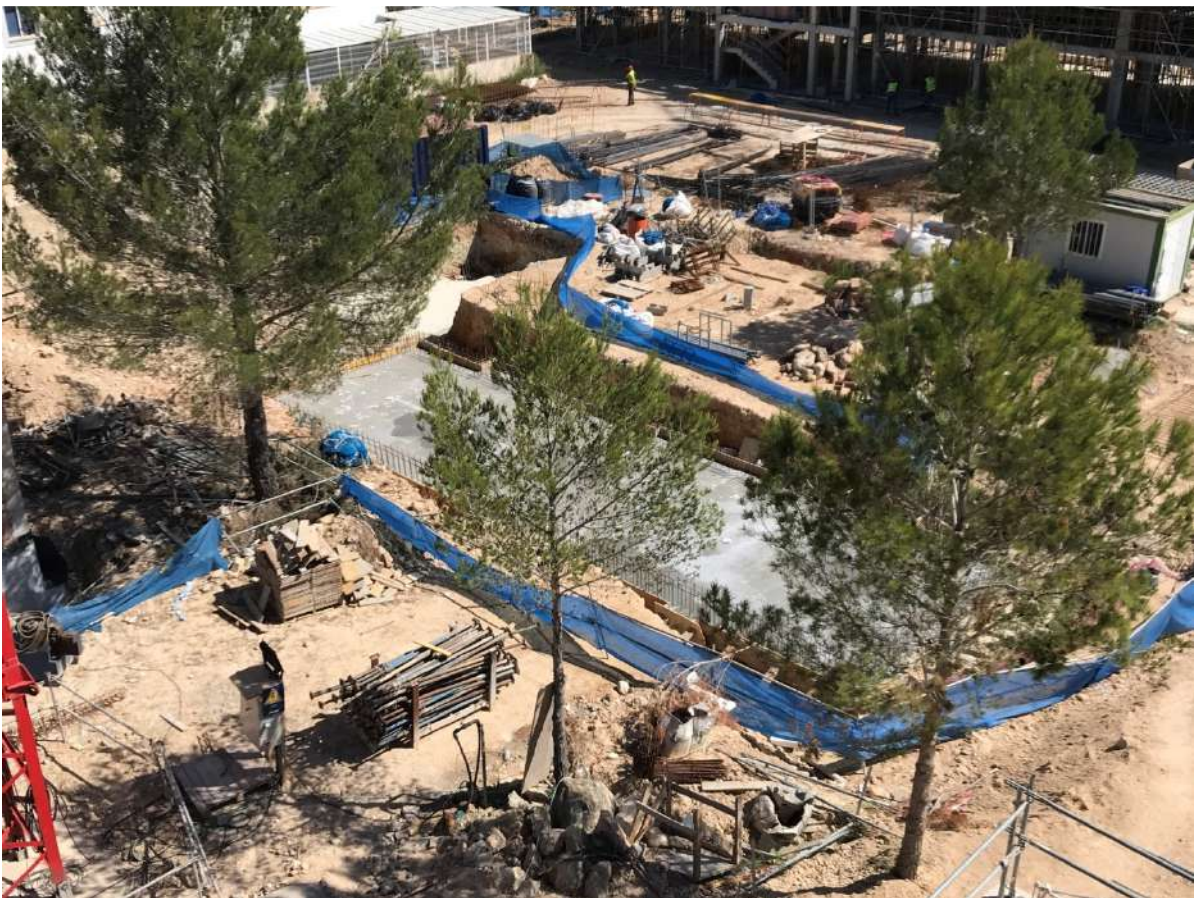
La imagen, tomada desde la edificación más meridional de la Fase 2, nos muestra la presencia en el entorno de la piscina de hasta cuatro ejemplares de pino carrasco objeto de conservación y de poda controlada.

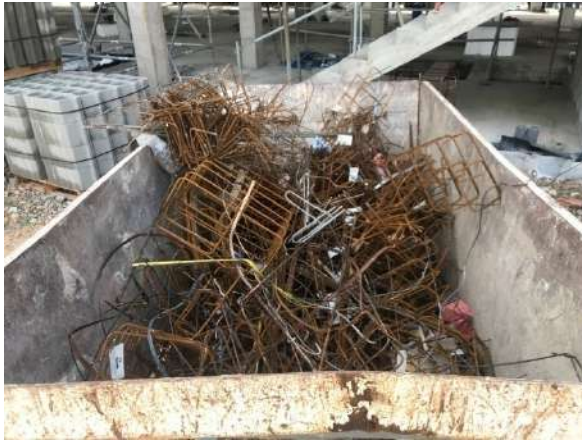
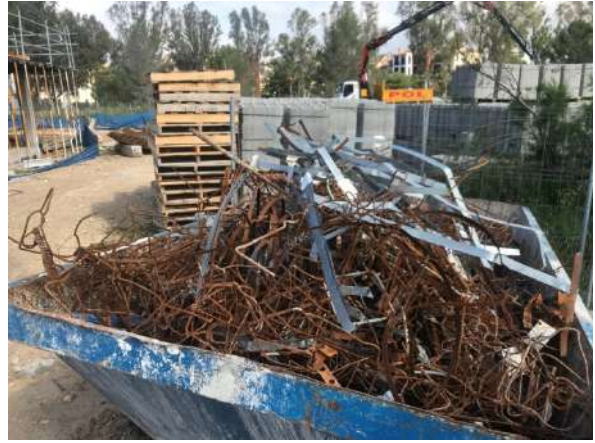
Recogida controlada mediante contenedores de los diversos restos metálicos producidos durante la construcción de los edificios residenciales programados tanto en la Fase 1 como en la Fase 2 de la RES-4.

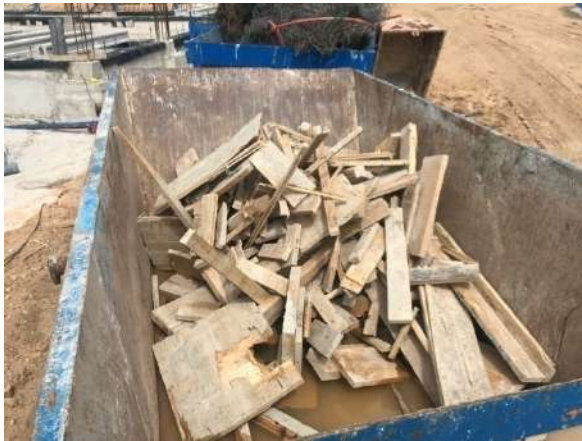
En estas otras dos imágenes se aprecian sendos contenedores metálicos destinados al acopio de restos de maderas generados durante las obras de construcción de las edificaciones residenciales presentes en la Fase 1 y Fase 2.

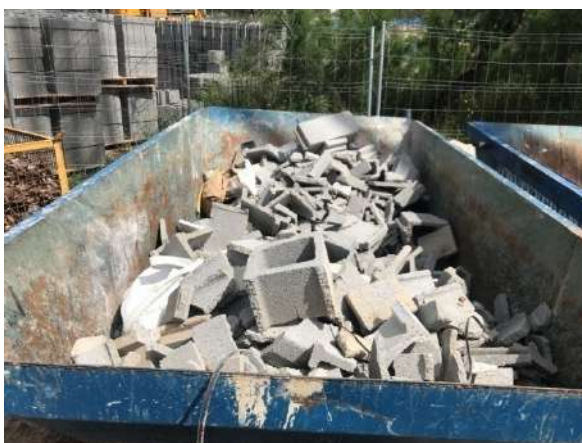
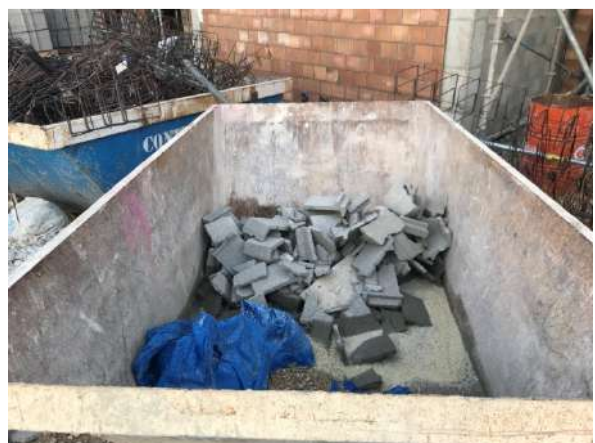
Las dos imágenes anteriores muestran el vertido controlado de restos de bloques de hormigón en sendos contenedores metálicos. Estos restos provienen de las obras de construcción de paredes, tabiques, cerramientos, etc.

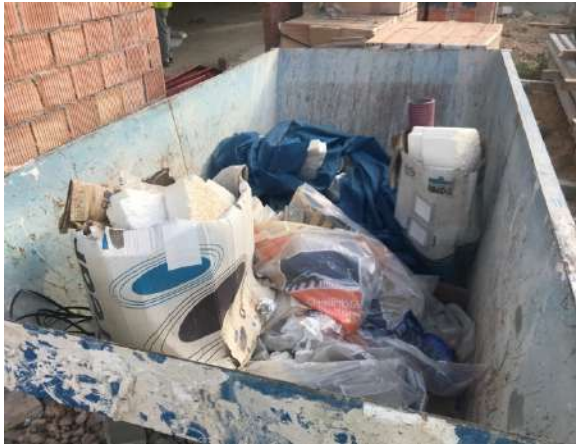
Las imágenes muestran el interior de dos contenedores de obra en los cuales resulta posible identificar restos de origen plástico como sacos y bolsas de plástico, restos de tuberías, flejes, embalajes de palets, etc.

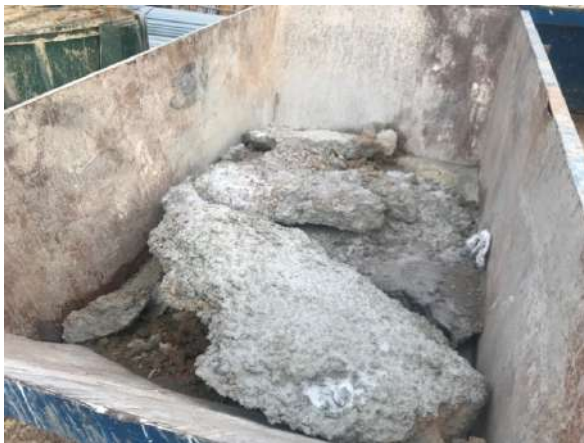
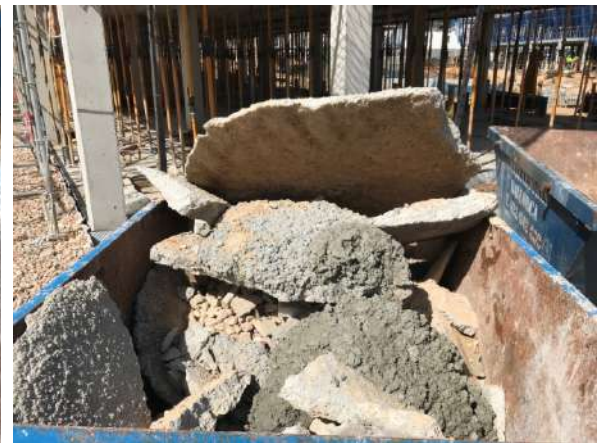
Las imágenes corresponden a la recogida controlada de varios vertidos de hormigones de limpieza los cuales se depositan en primera instancia sobre el terreno para posteriormente ser trasladados mediante medios mecánicos a estos contenedores.

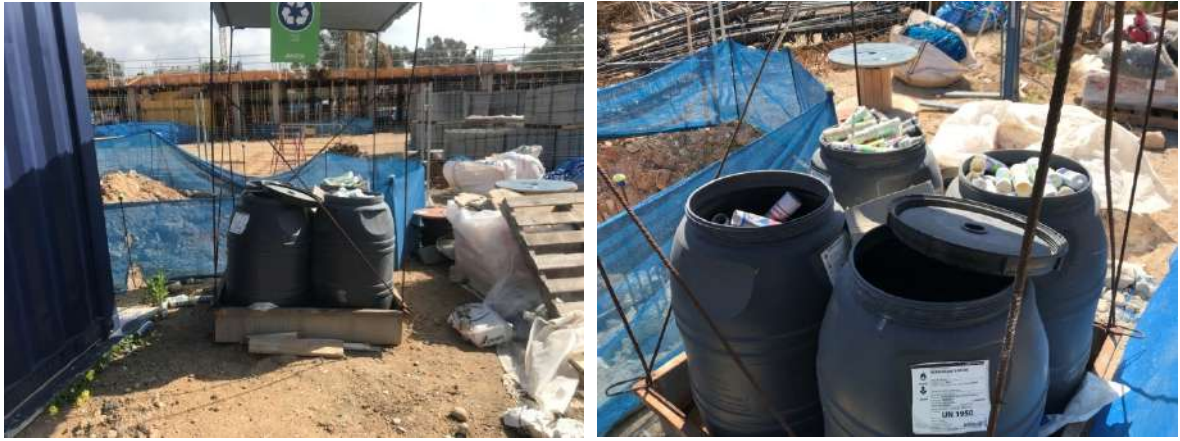
Imagen del punto limpio localizado en el límite entre las obras de la Fase 1 y la Fase 2 en el que pueden apreciarse un total de cuatro contenedores de plástico identificados con el pictograma correspondiente según la ley y destinados al almacenamiento controlado de sprays y aerosoles vacíos. No se están recogiendo, por el momento, otros residuos peligrosos dentro de la obra de la RES-4

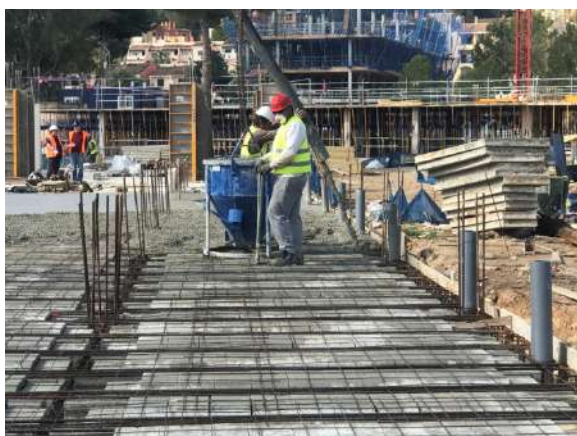
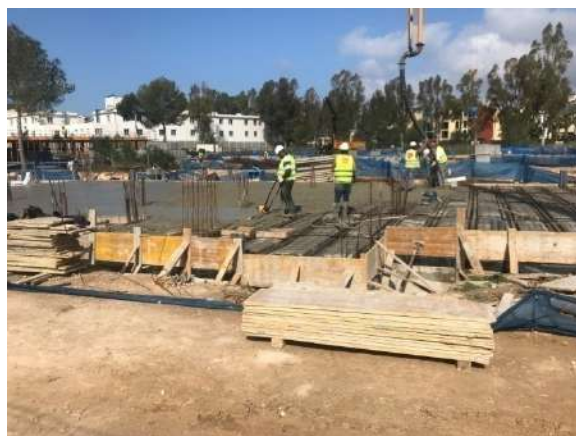
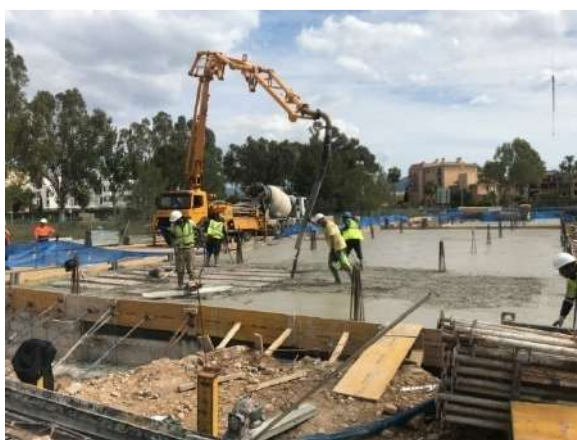
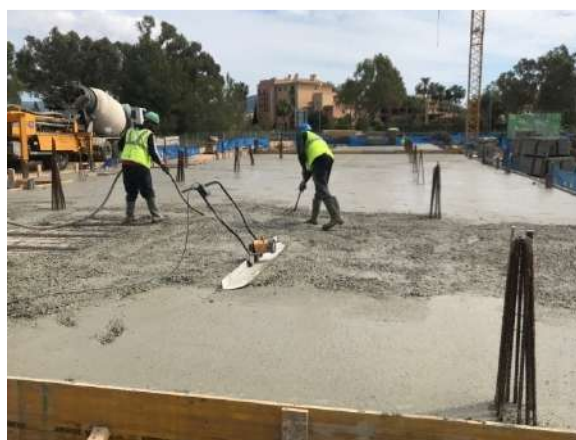
Labores de vertido y aplanado del hormigón del forjado de la planta baja de la edificación residencial emplazada al norte de la Fase 1 de la urbanización. Este vertido de hormigón se realiza mediante motobomba a partir del suministro de camión hormigonera proveniente de planta.

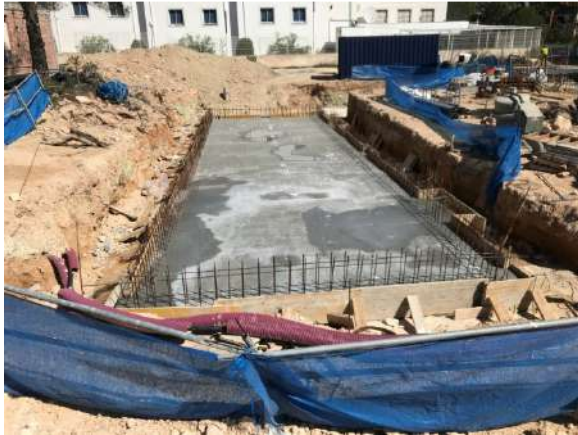
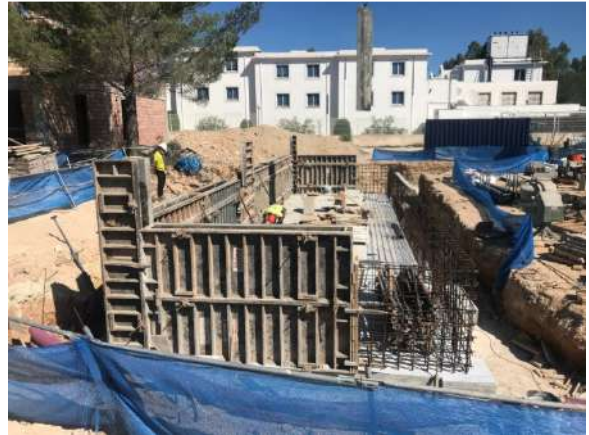
Hormigón armado depositado sobre la excavación compactada a modo de placa base sobre la cual asentar el fondo y las paredes de la piscina localizada en la Fase 2 de las obras.

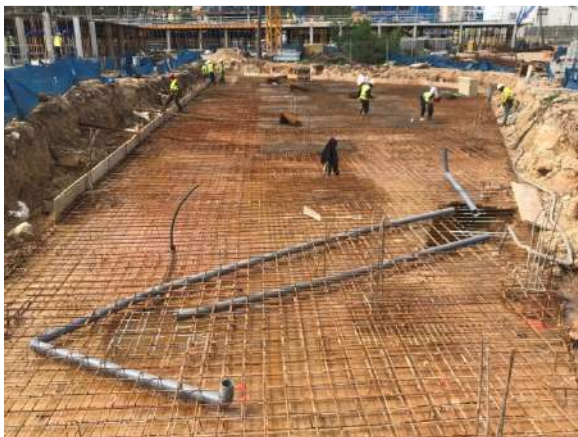
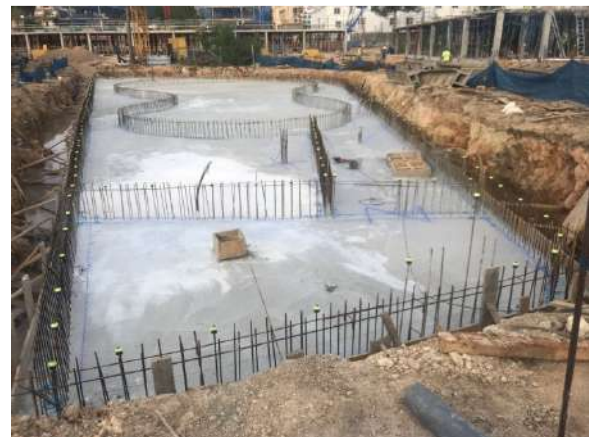
Mallazos y conducciones que conforman la base de la piscina a establecer en la Fase 1 de las obras de la RES-4. La segunda imagen nos muestra la placa base consolidada así como los arranques de los futuros muros de cierre y paredes del vaso de la piscina.

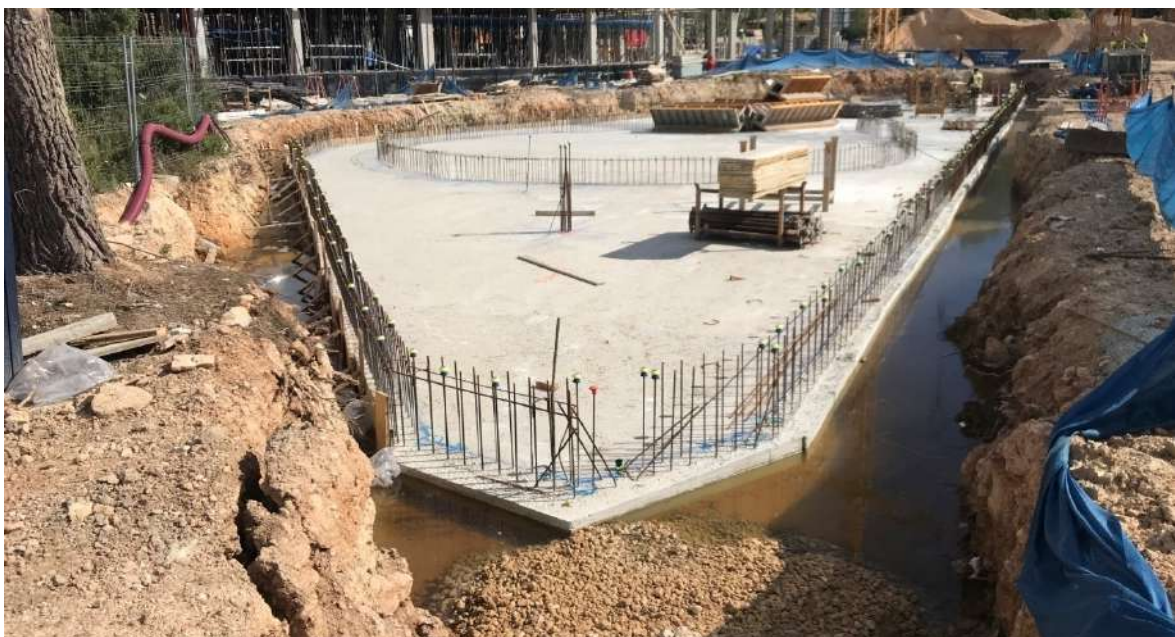
El agua que rodea la plataforma estructural que albergará la futura piscina corresponde al nivel freático del terreno.

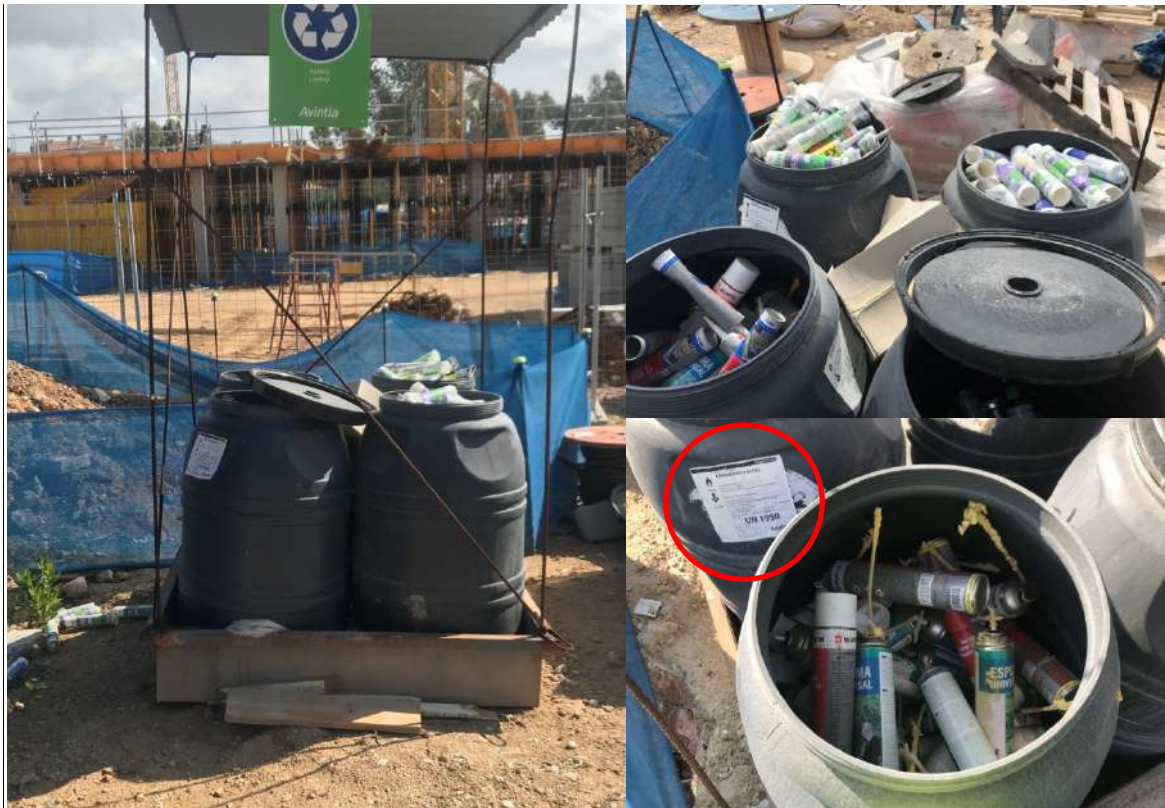
Imágenes correspondientes al punto verde establecido en el lado oriental de la Fase 2 en las que se aprecia la existencia de cuatro contenedores de plástico llenos de sprays y aerosoles.

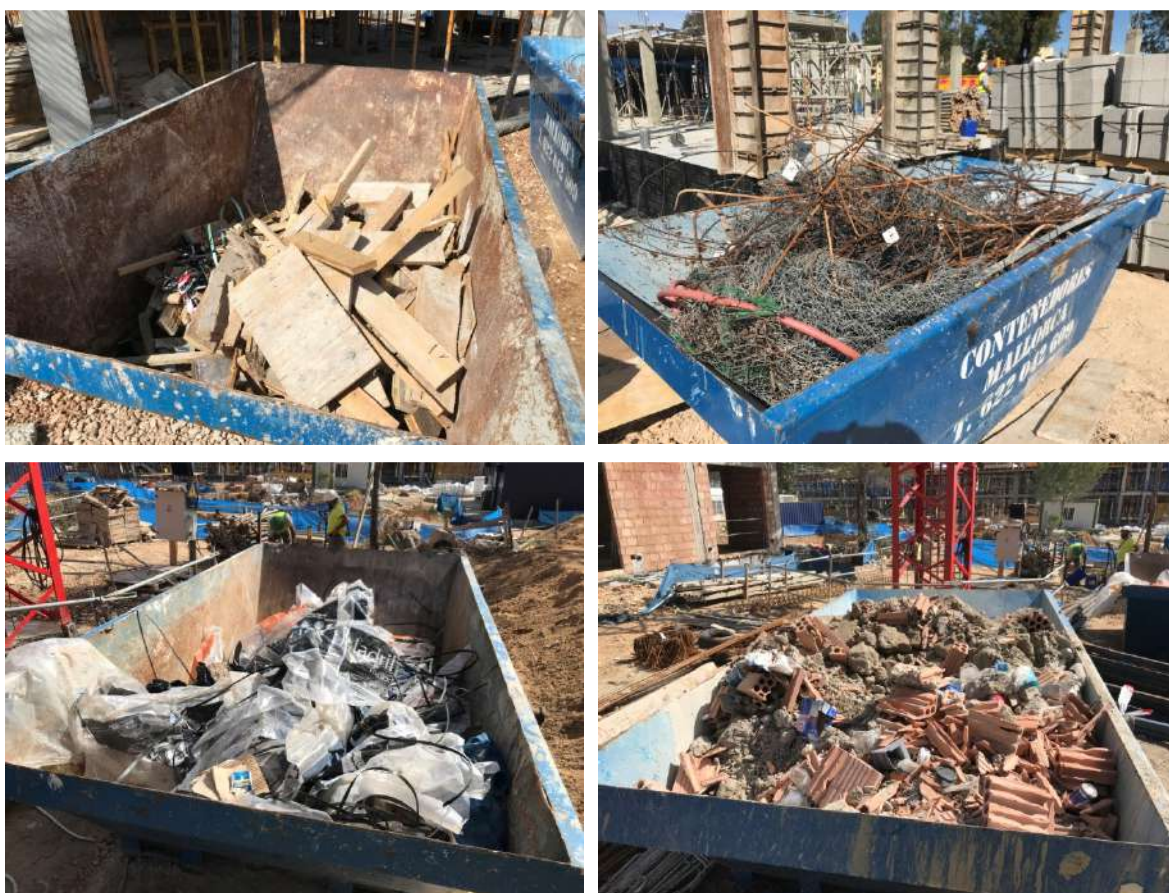
Contenedores dispuestos en las proximidades de los edificios residenciales en los cuales se aprecia como cada contenedor almacena un determinado tipo de residuo no peligroso (maderas / metales / plásticos / restos de bloques).

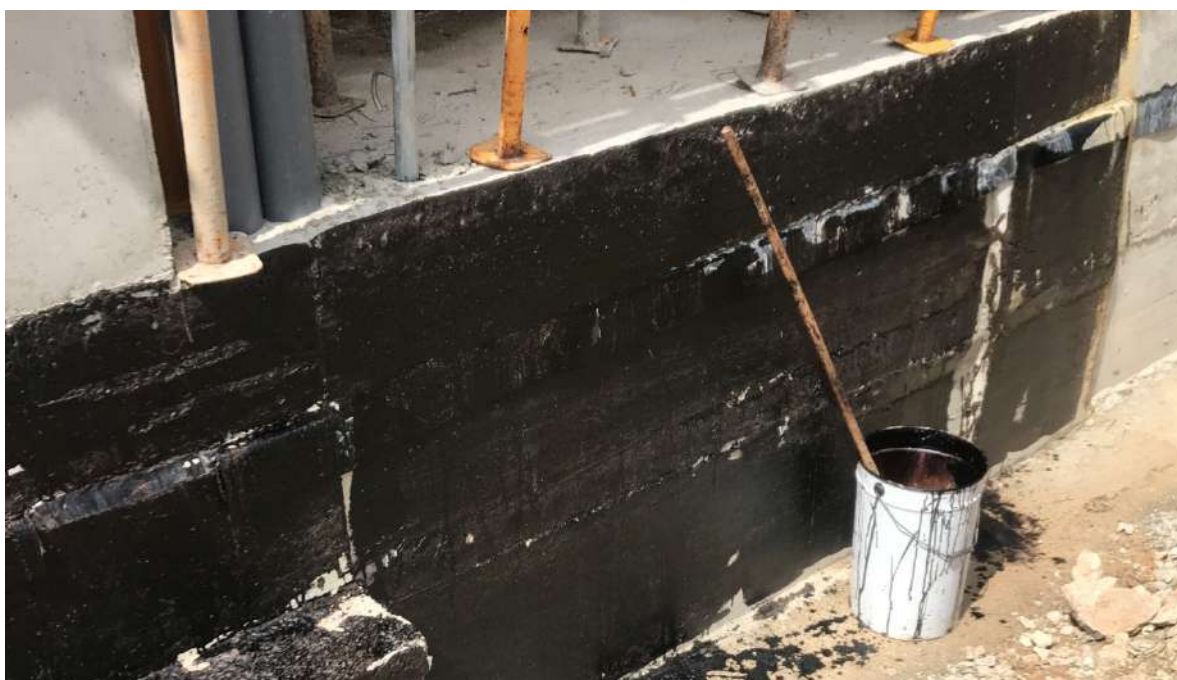
Emulsión bituminosa modificada con caucho, de elevada viscosidad, aplicable en frío, que una vez seca forma una película continua y elástica, especial para la posterior adherencia de láminas bituminosas a soportes de hormigón (ver imagen).

Aplicación en frío mediante rodillo de la emulsión bituminosa con caucho de color negro.

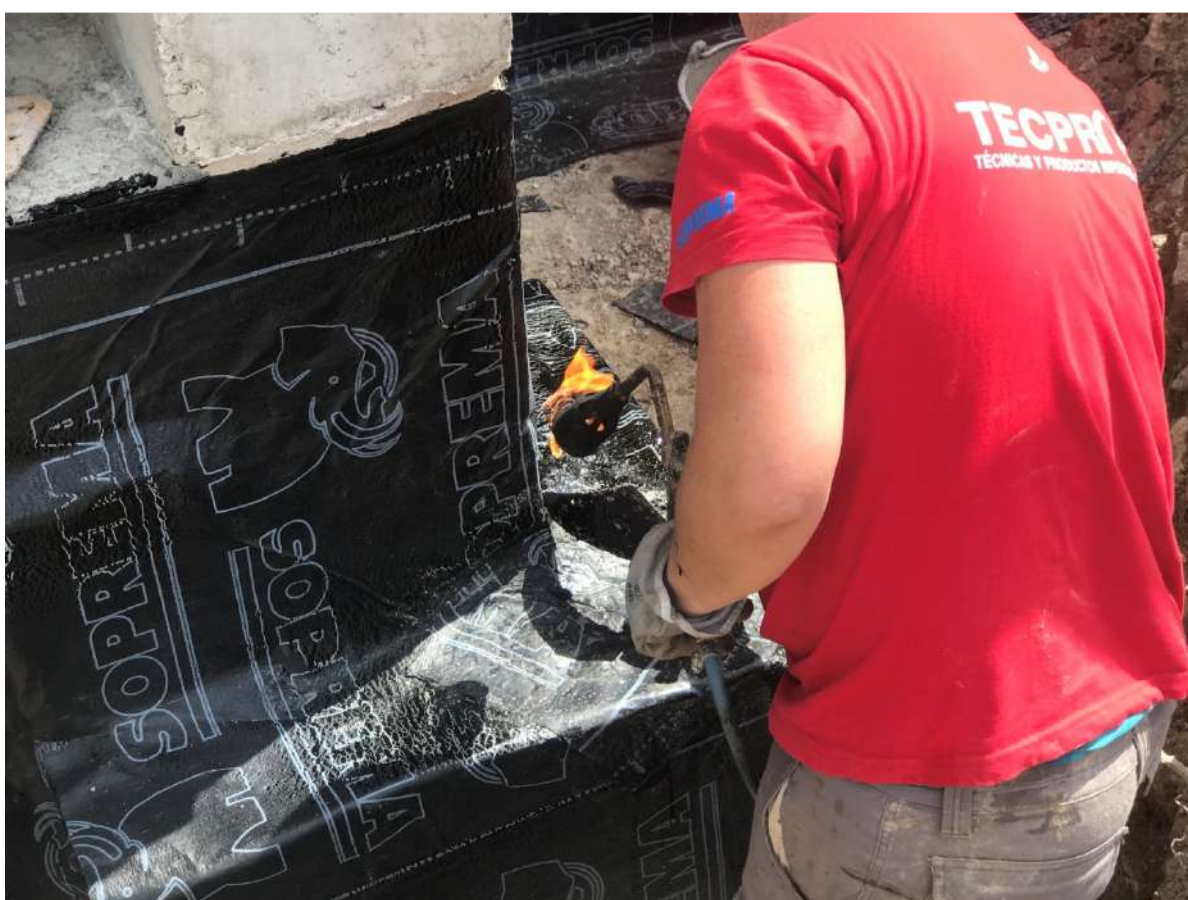
Se trata de unas membranas de impermeabilización a base de betún elastomérico que se adhieren a la anterior emulsión bituminosa mediante la aplicación de calor. Este producto que no genera residuos ya que se pega al muro exterior una vez que el betún se funde por calor.

En la imagen se aprecia el proceso de fijación de una de estas membranas de impermeabilización adheridas a la pared exterior de uno de los edificios de la Fase 1 mediante la aplicación de calor.

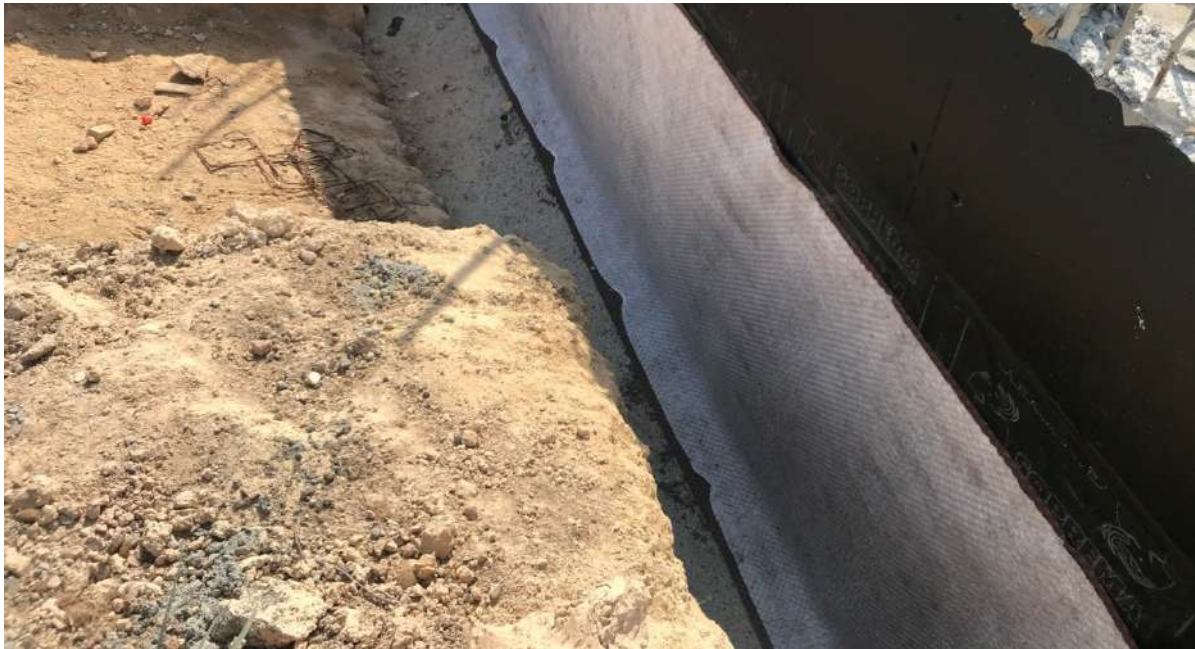
Capa de geotextil protegiendo el forjado sanitario de una de las edificaciones de la urbanización.

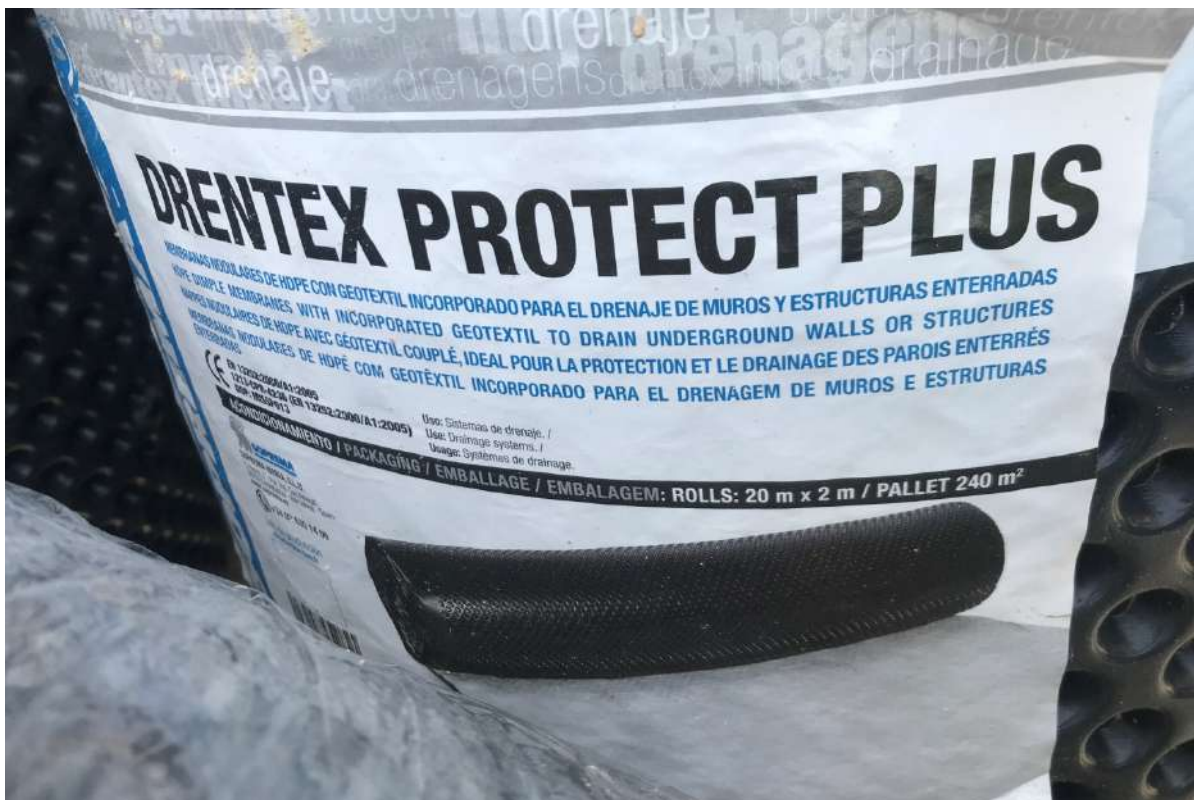
Imagen de uno de los rollos de la membrana con geotextil.

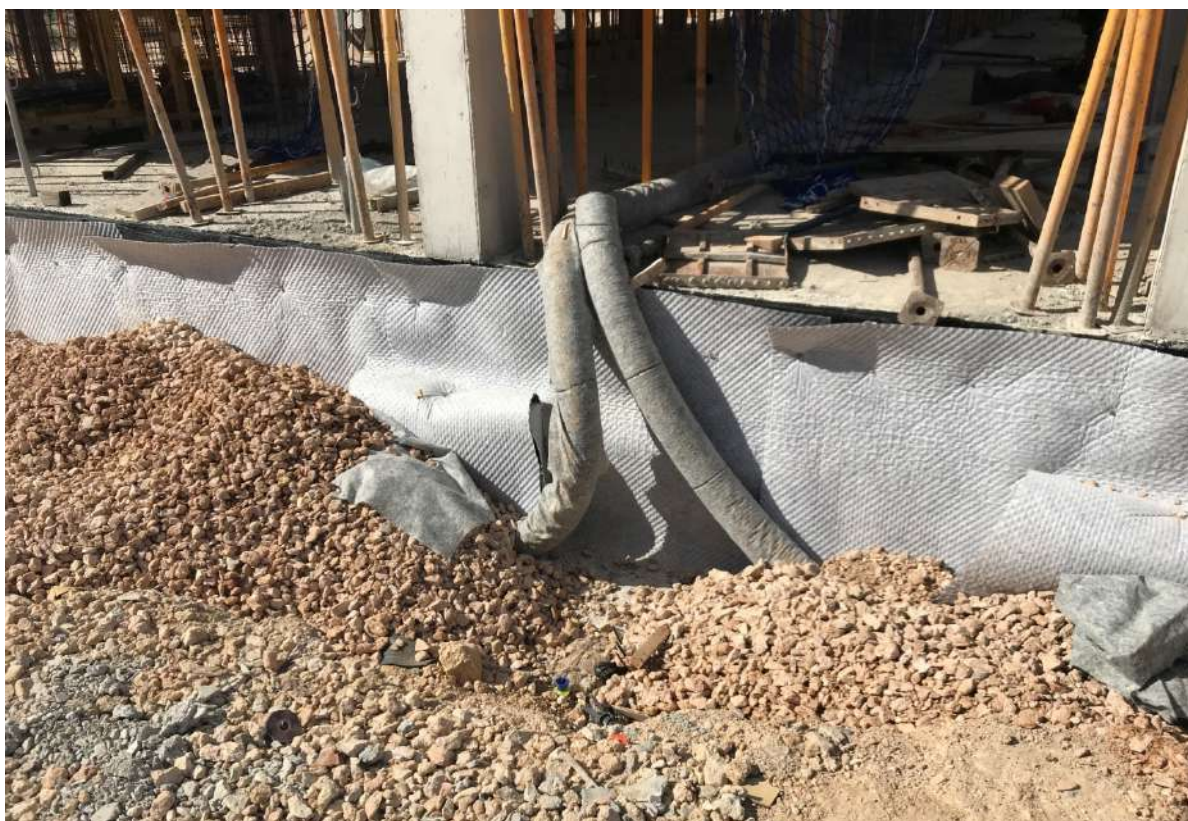
La imagen muestra la disposición final de los dos tubos de drenaje que rodean el asiento del edificio más occidental de la Fase 1 una vez se ha procedido al relleno del perímetro de la edificación con material seleccionado. Dichos tubos serán reconducidos en posteriores fases de la obra hacia un área de evacuación de pluviales.

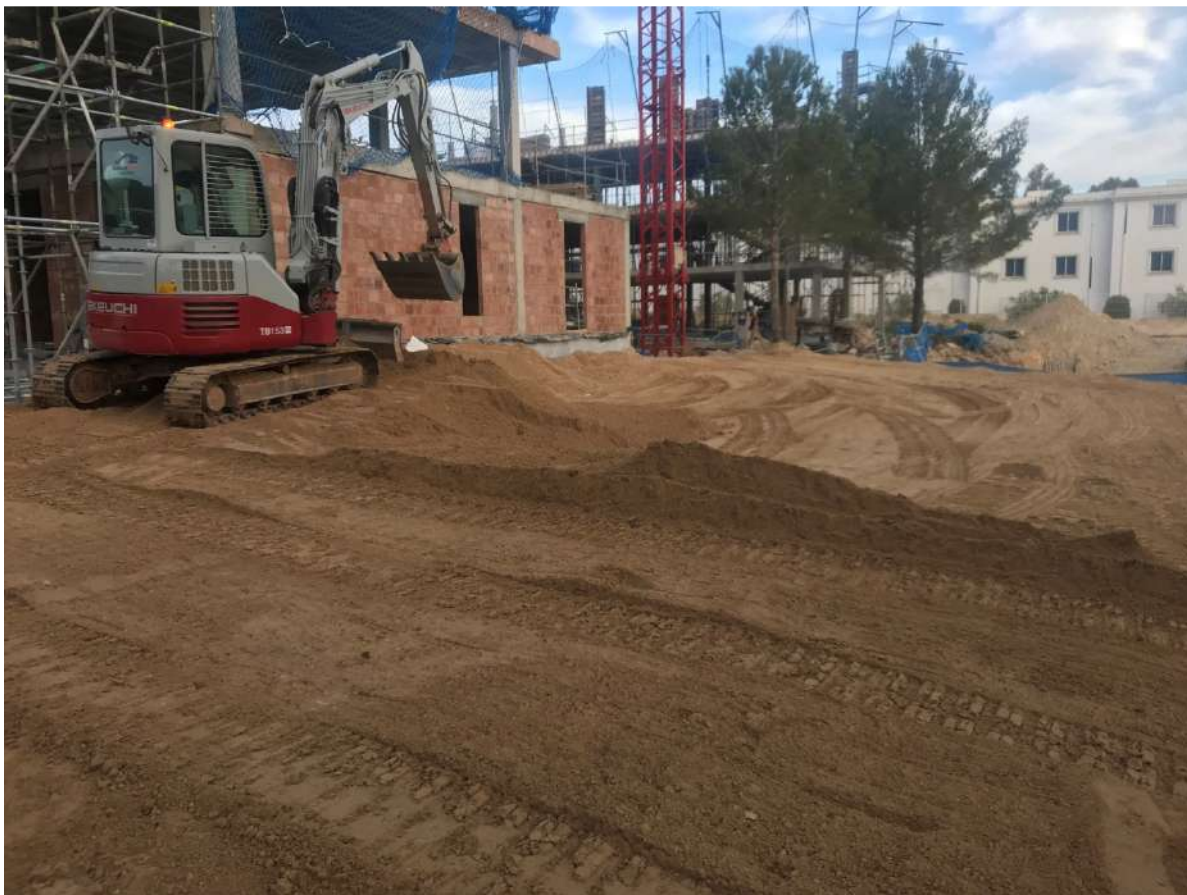
En la imagen se puede apreciar como una pequeña excavadora de cadenas está distribuyendo el material de calidad que conformará el entorno del edificio más meridional de la Fase 2. Nótese el grueso de la capa de tierra de aportación.
