**PROYECTOS EJECUTIVOS SOBRE LA RESERVA
ESTRATÉGICA DEL SUELO (RES-4)
EN SANTA PONÇA - FASE 1 Y FASE 2.**

**SEGUIMIENTO AMBIENTAL
Abril - Mayo 2020.**

Promotor: **Avintia desarrollos inmobiliarios, S.L.**
Constructora: **Avintia proyectos y construcciones, S.L.**

Gabinete de Análisis y Ordenación Territorial de ESTOP, S.A.

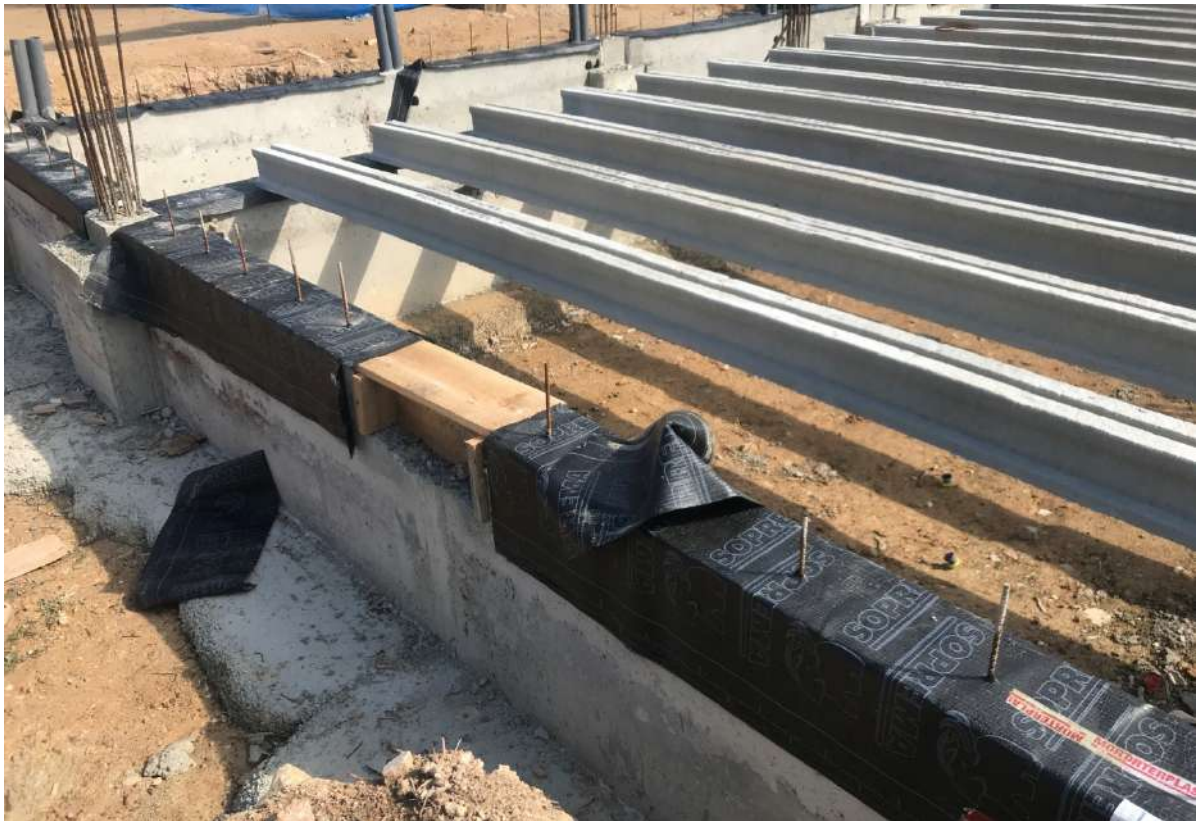
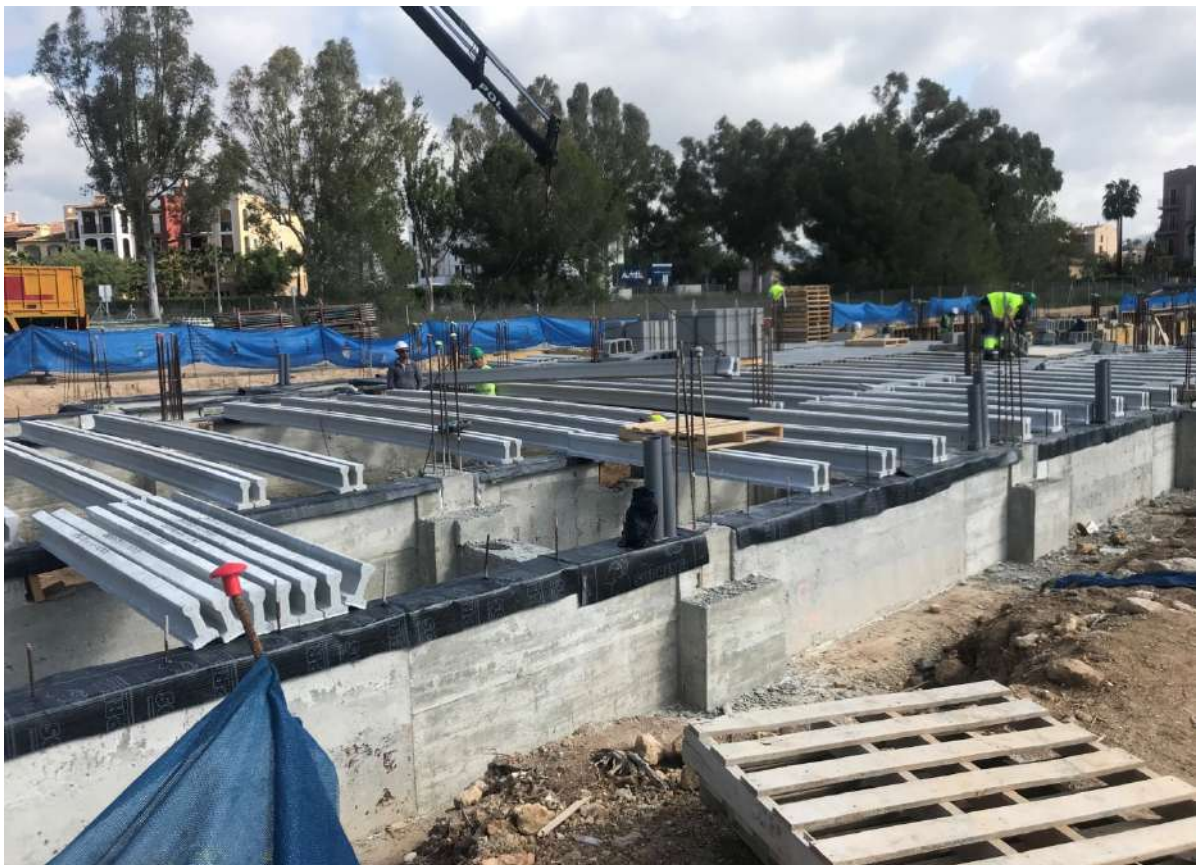
Las dos imágenes nos muestran el forjado sanitario del edificio más septentrional de la Fase 1 elevado respecto del terreno natural con vistas a minimizar las humedades. Nótese el uso de láminas impermeables de caucho entre la parte superior de los muros y las viguetas dispuestas de dos en dos para mejorar la resistencia y estabilidad del futuro forjado base.

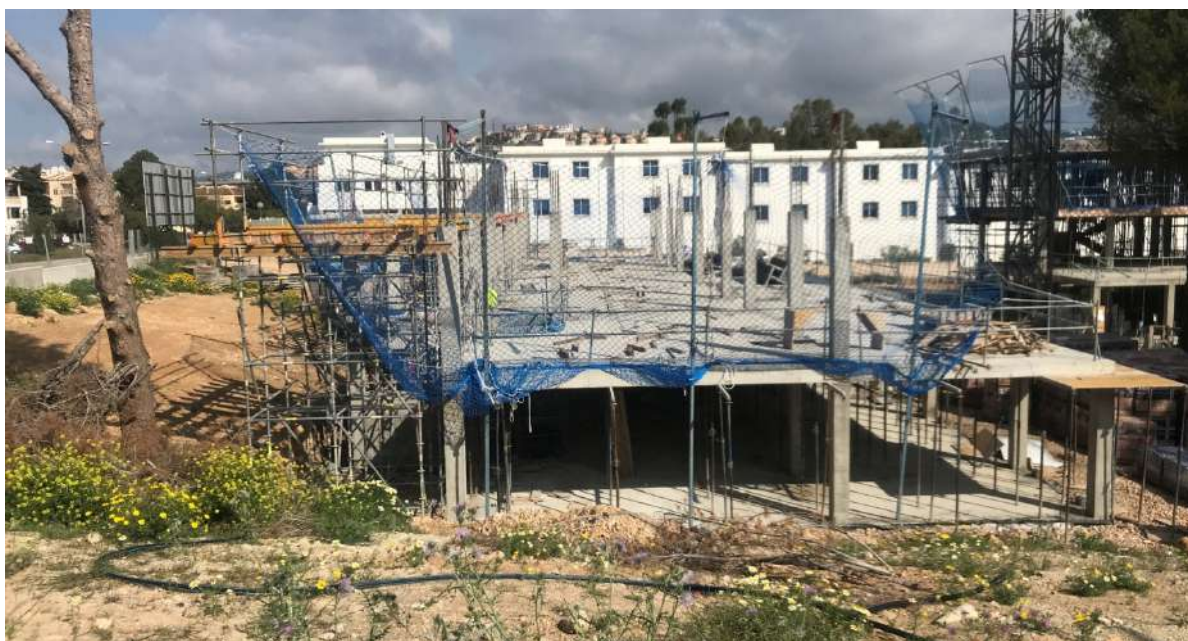
Levantamiento de la planta primera sobre la planta baja del edificio más occidental de la Fase 2.

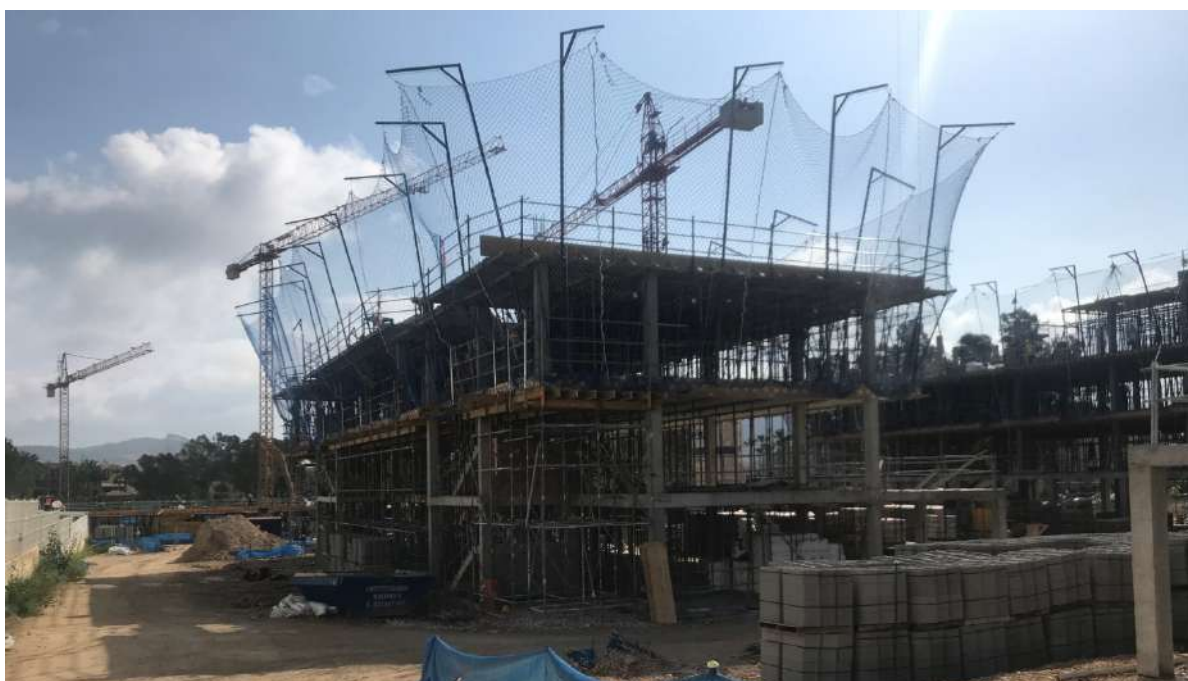
Levantamiento de la planta segunda sobre la planta primera del edificio más septentrional de la Fase 2.

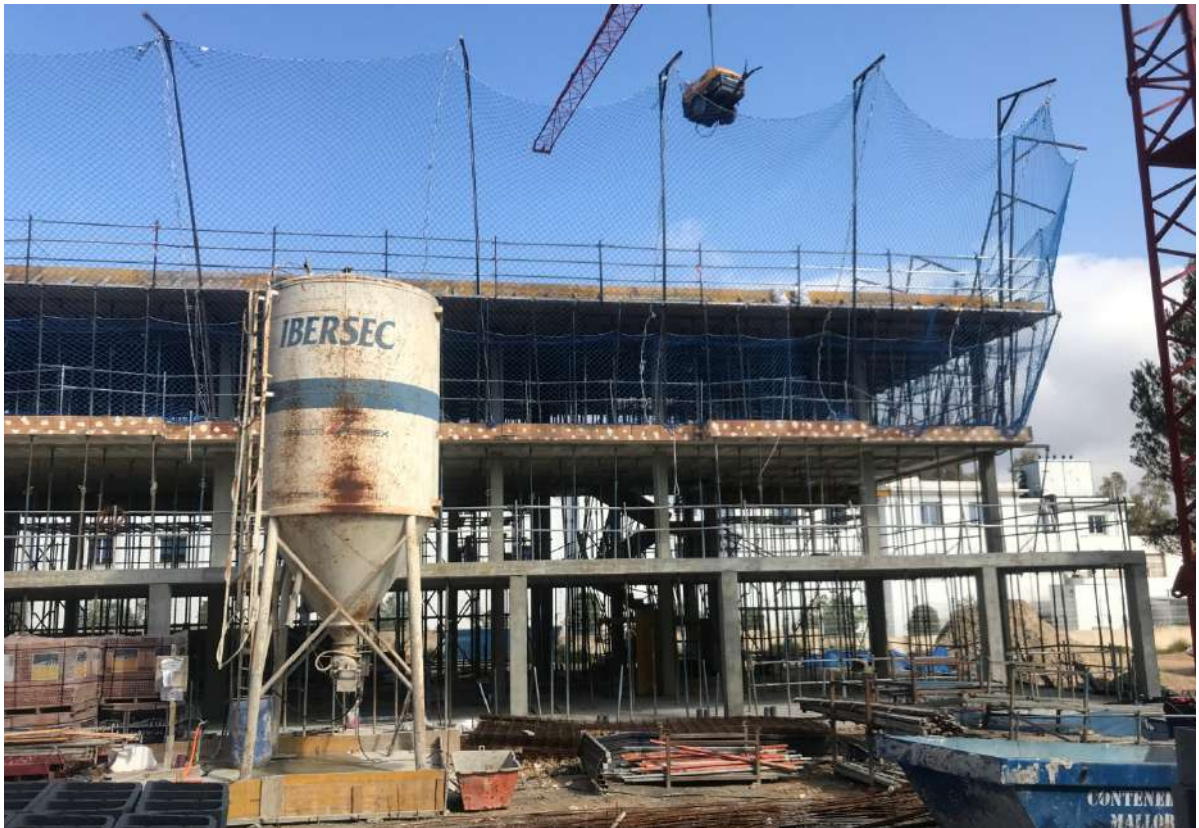
Levantamiento de la planta segunda sobre la planta primera del edificio más occidental de la Fase 1.

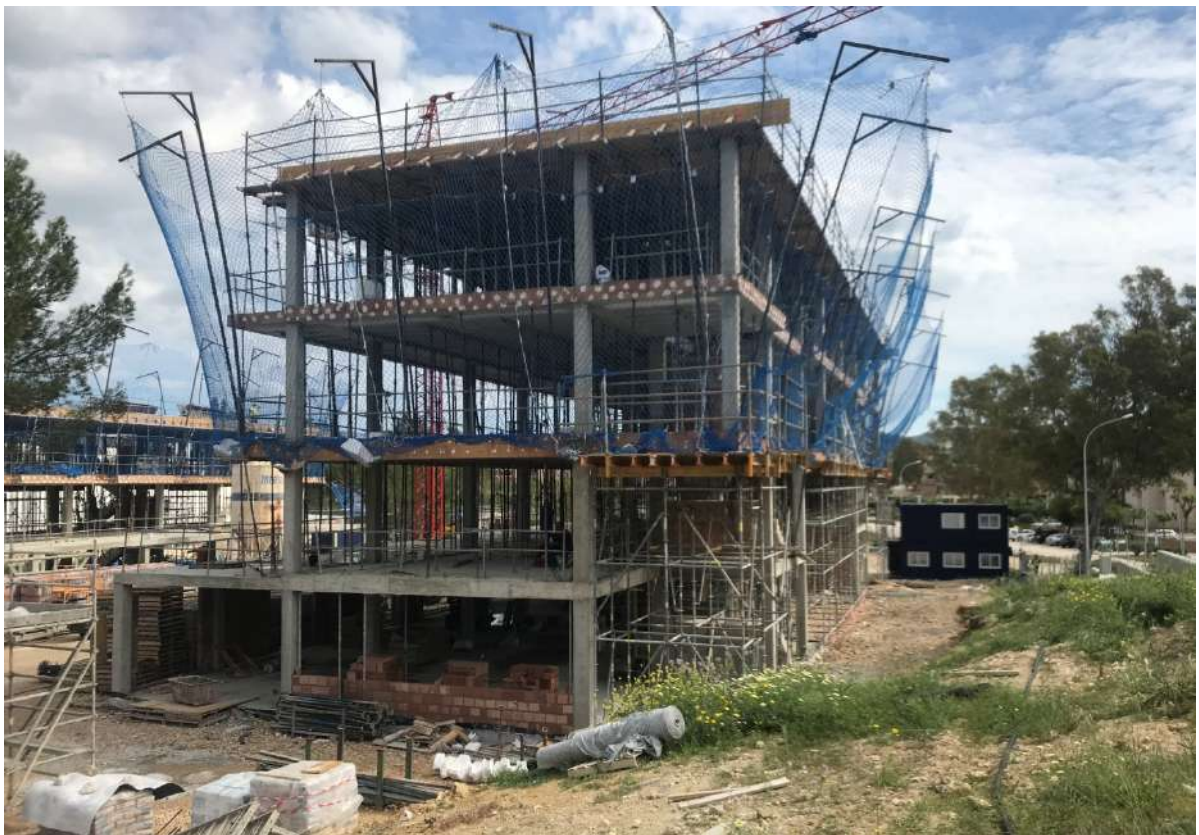
Estructura completada correspondiente a la edificación más meridional de la Fase 2. Nótese la estructura final del edificio compuesto por una planta baja y tres plantas piso.

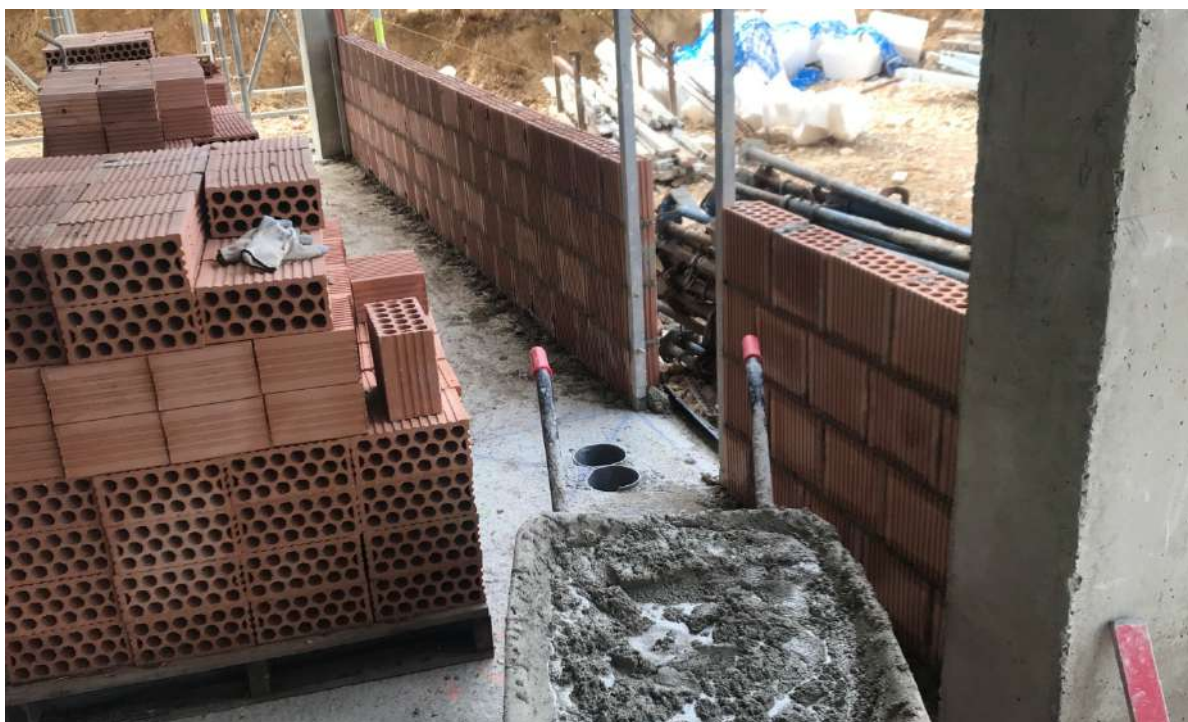
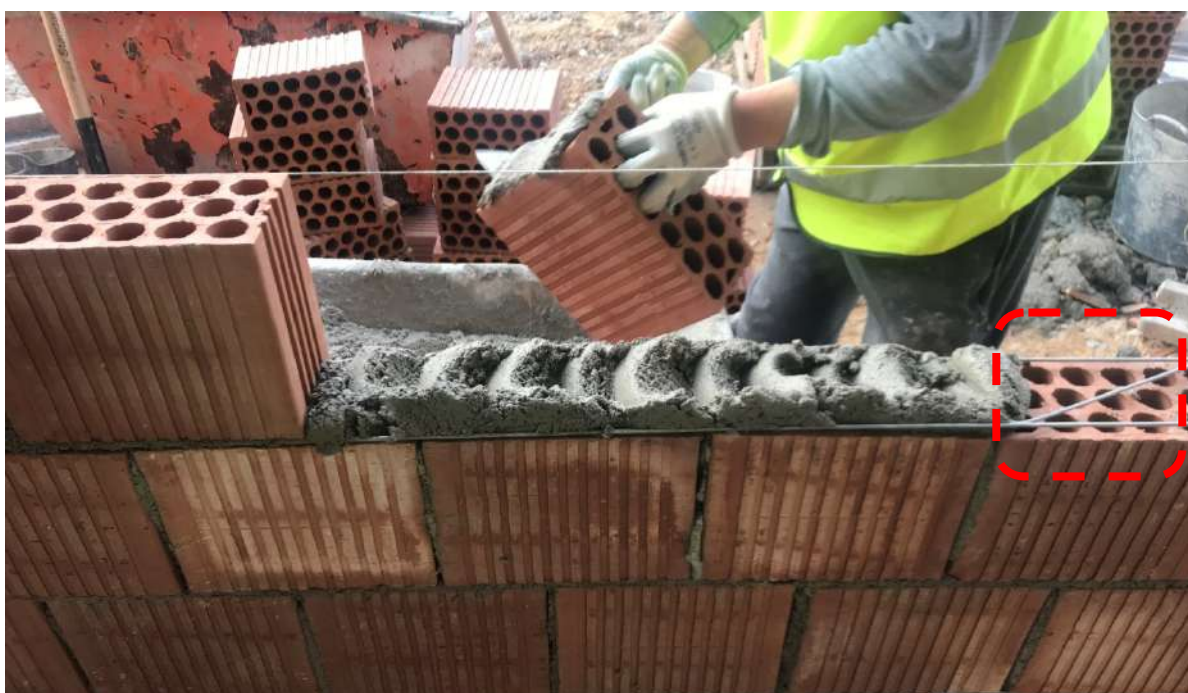
Estos bloques se colocan mediante mortero suministrado en la misma obra. Entre la cuarta y quinta fila de bloques (a unos 0,85 mt del forjado) se dispone un refuerzo metálico para evitar fisuras en las futuras paredes (ver imagen anterior).

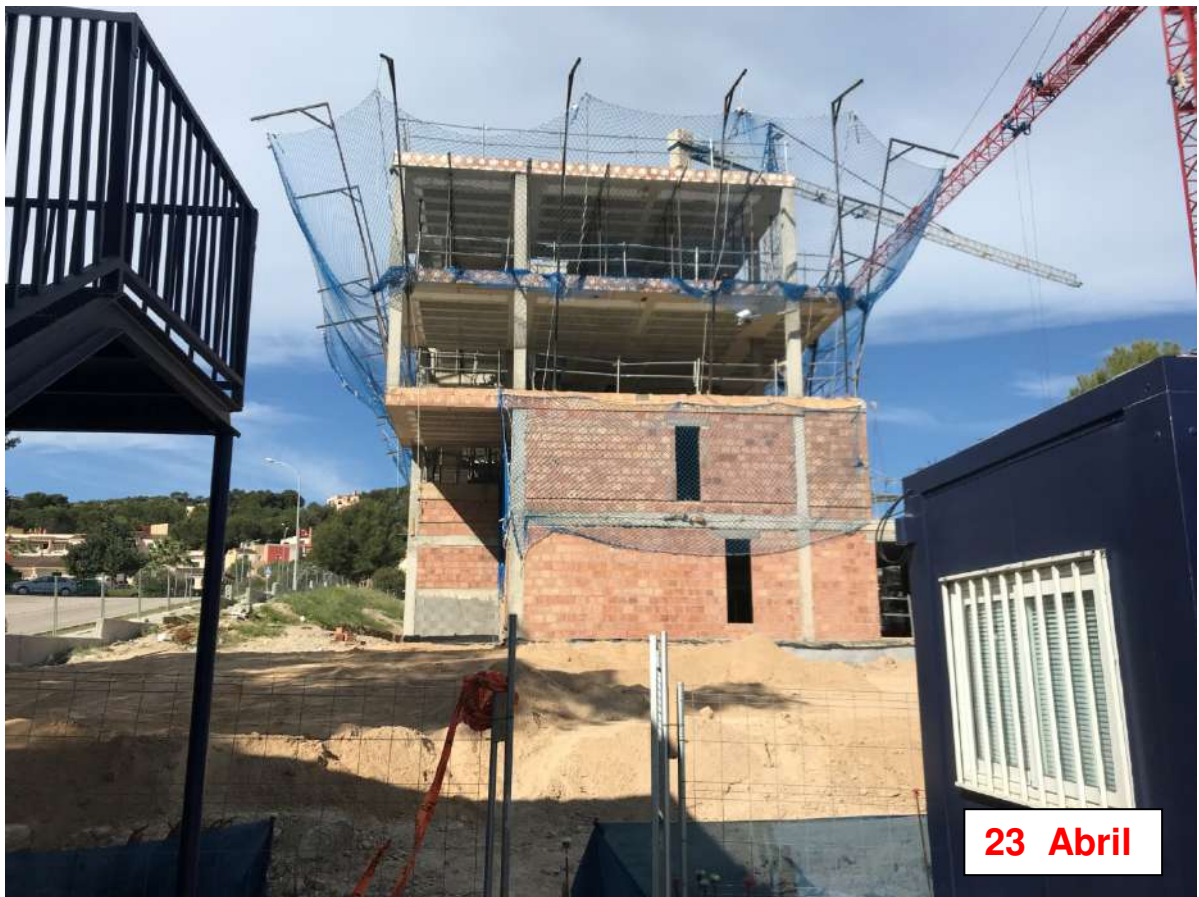
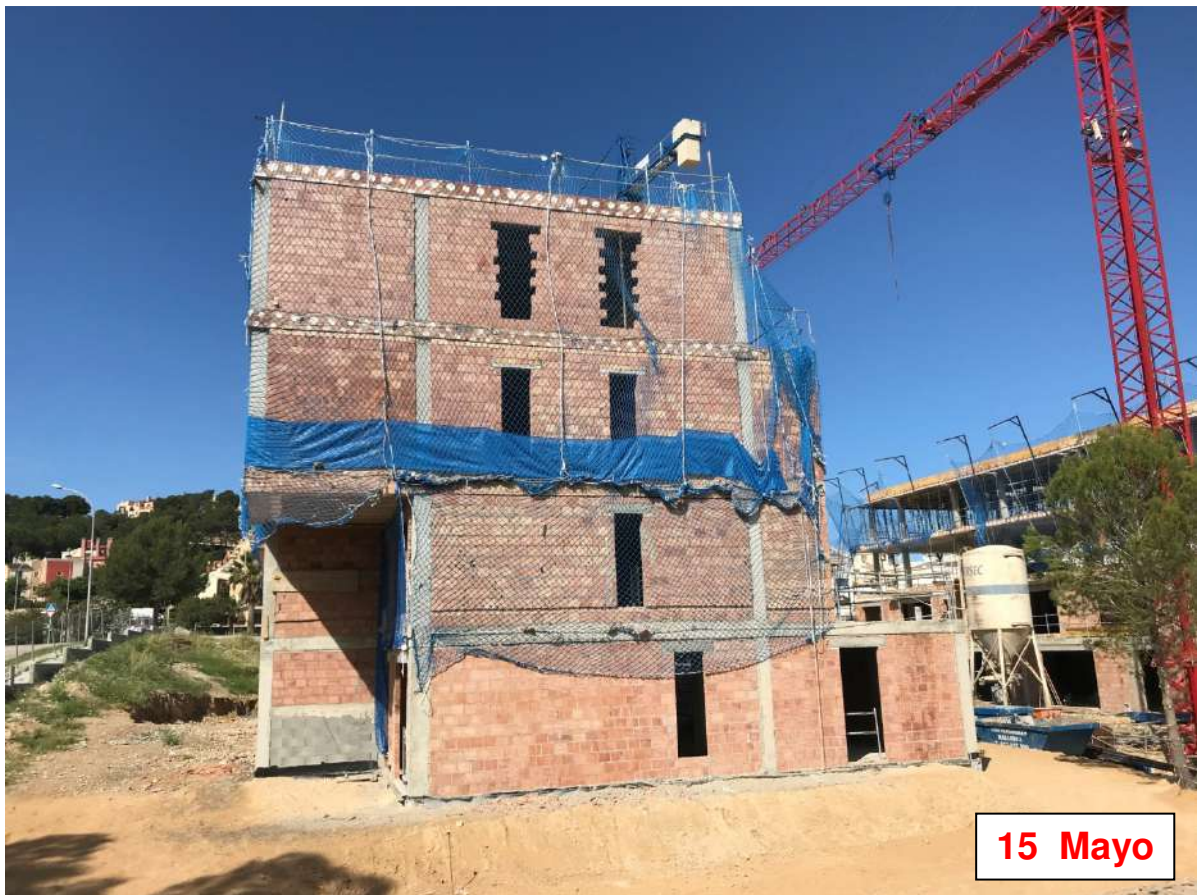
Evolución espacial del cerramiento exterior en el edificio más meridional de la Fase 2.

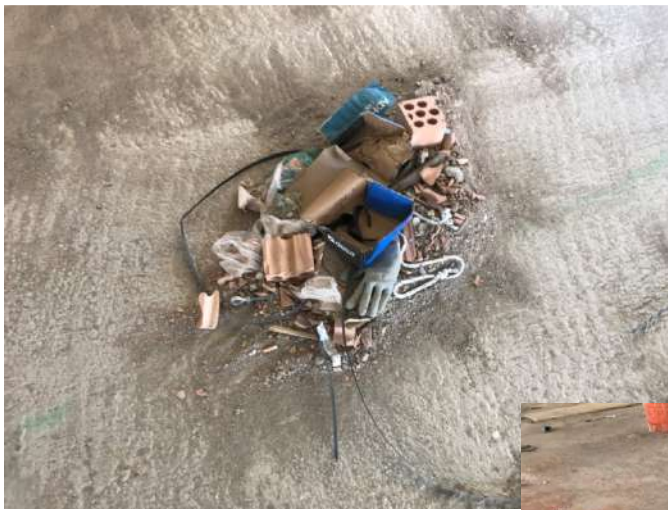
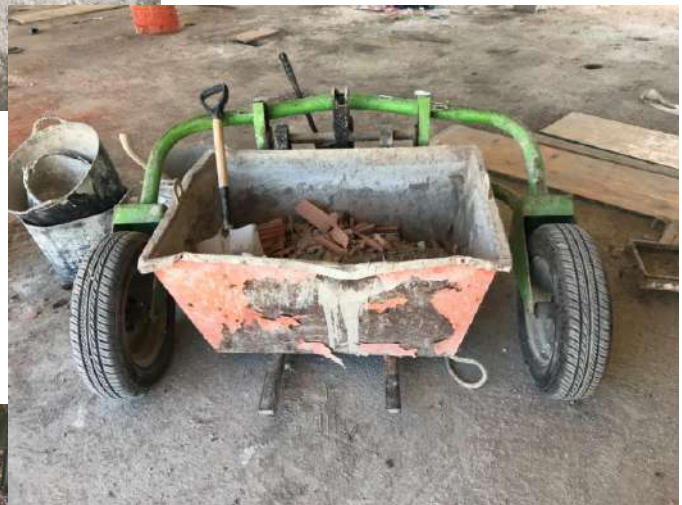
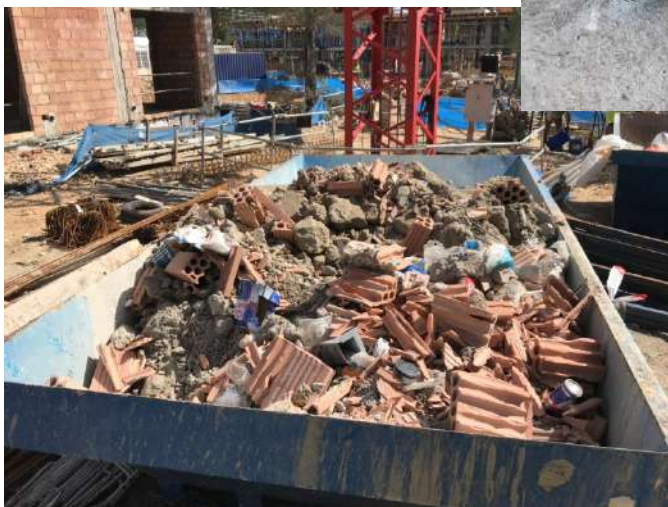
Las imágenes nos muestran la recogida de restos de ladrillos, su traslado en el interior de la obra y su posterior depósito en contenedor metálico.

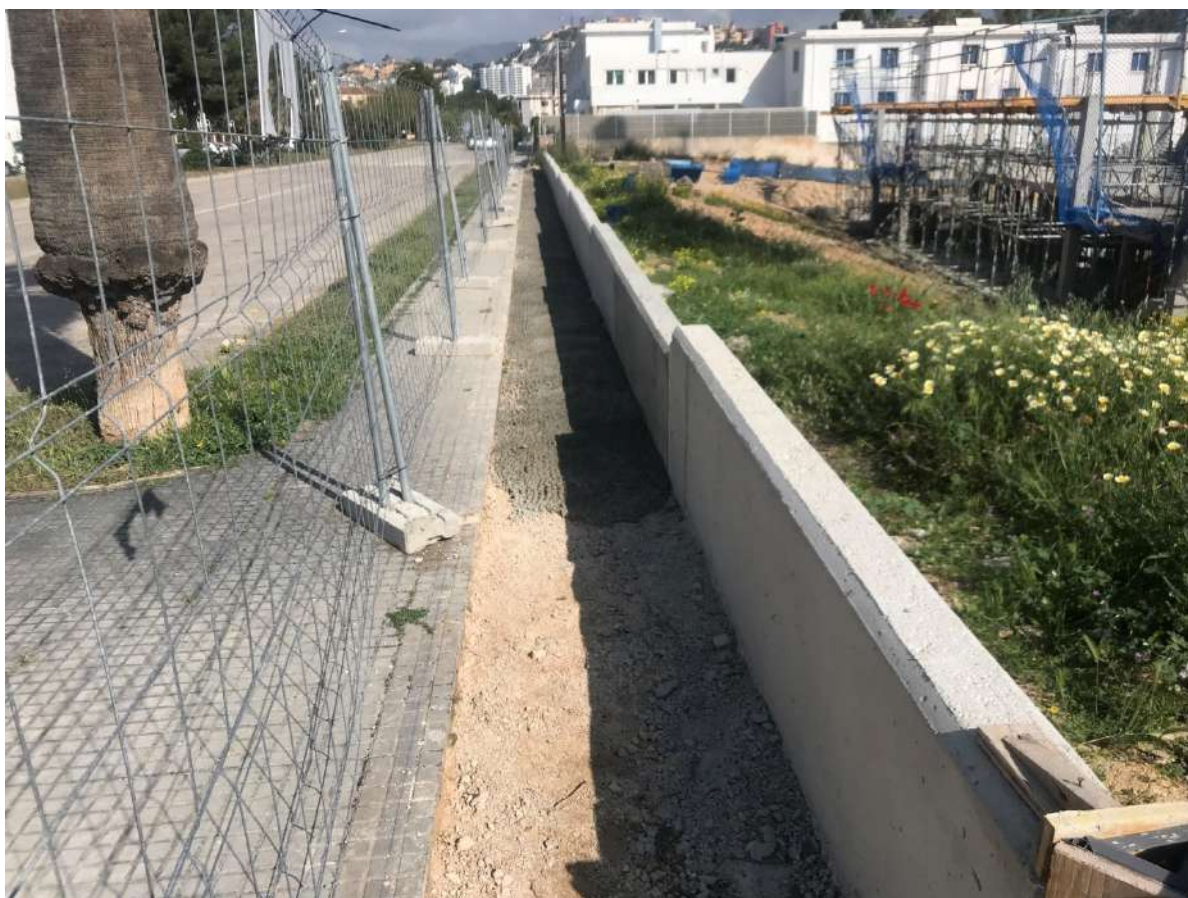
Cerramiento de la parcela a base de módulos de hormigón armado y detalle del tramo de acera colindante al muro sin embaldosar. El vial corresponde a la Avda. Club de Golf (oeste de la Fase 2).

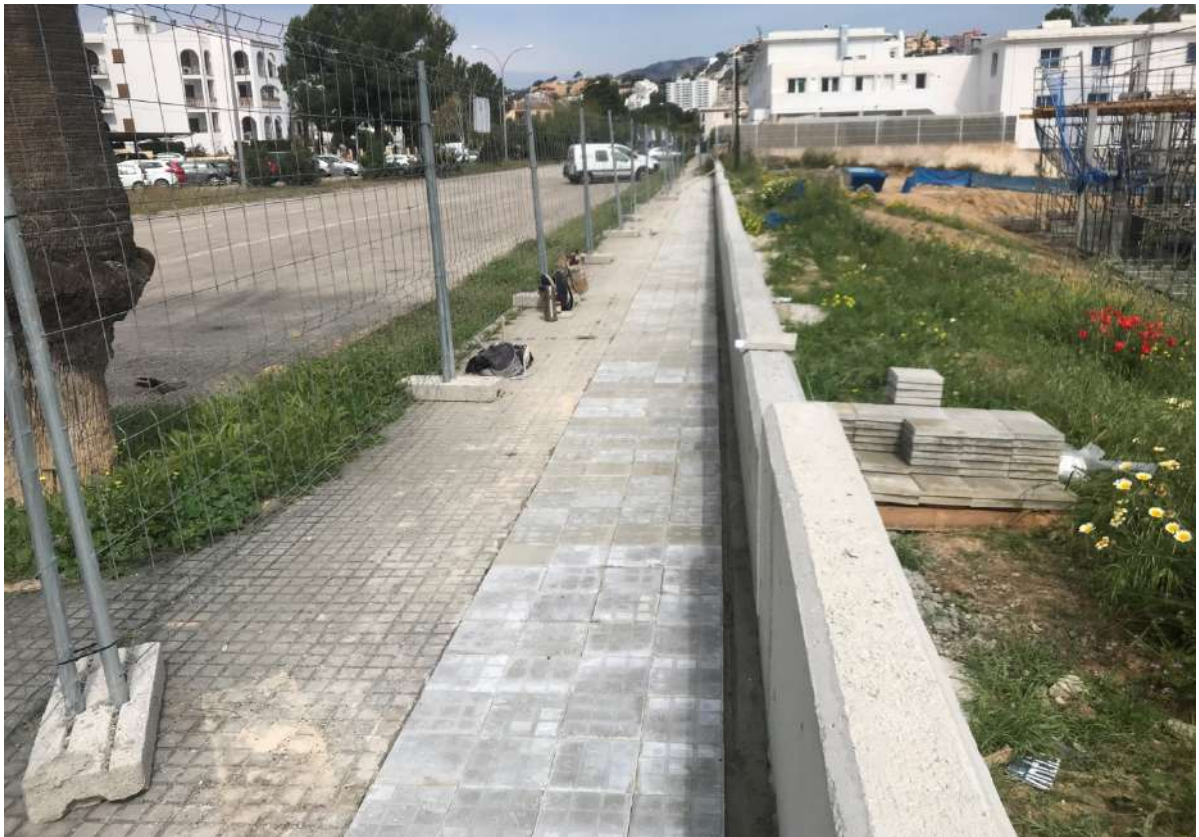
Misma imagen anterior en la que se aprecia la colocación de las piezas de panot hasta completar la acera en las inmediaciones del muro de cierre perimetral.

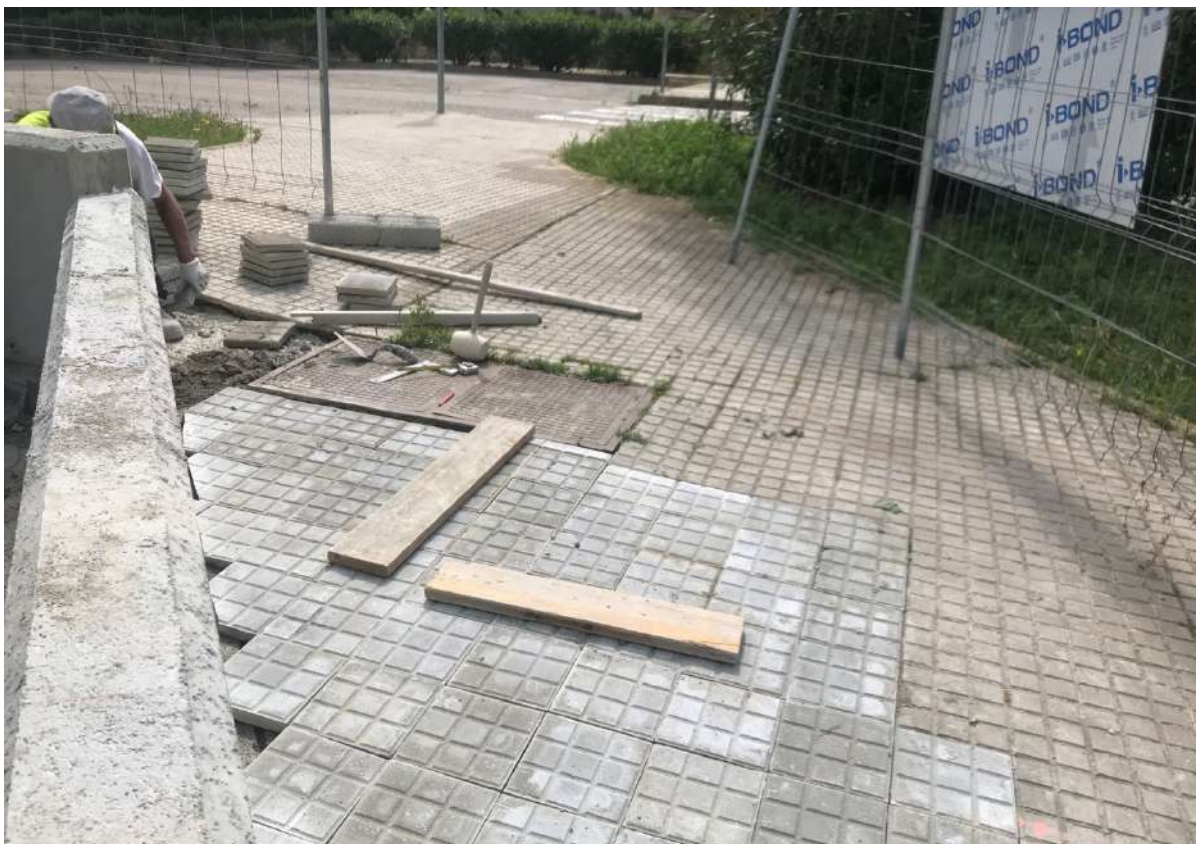
Detalle de uno de los operarios colocando las piezas de panot en el tramo de acera correspondiente al chafalán del solar que define la intersección Gran Vía des Salobrar con Avda. Club de Golf.

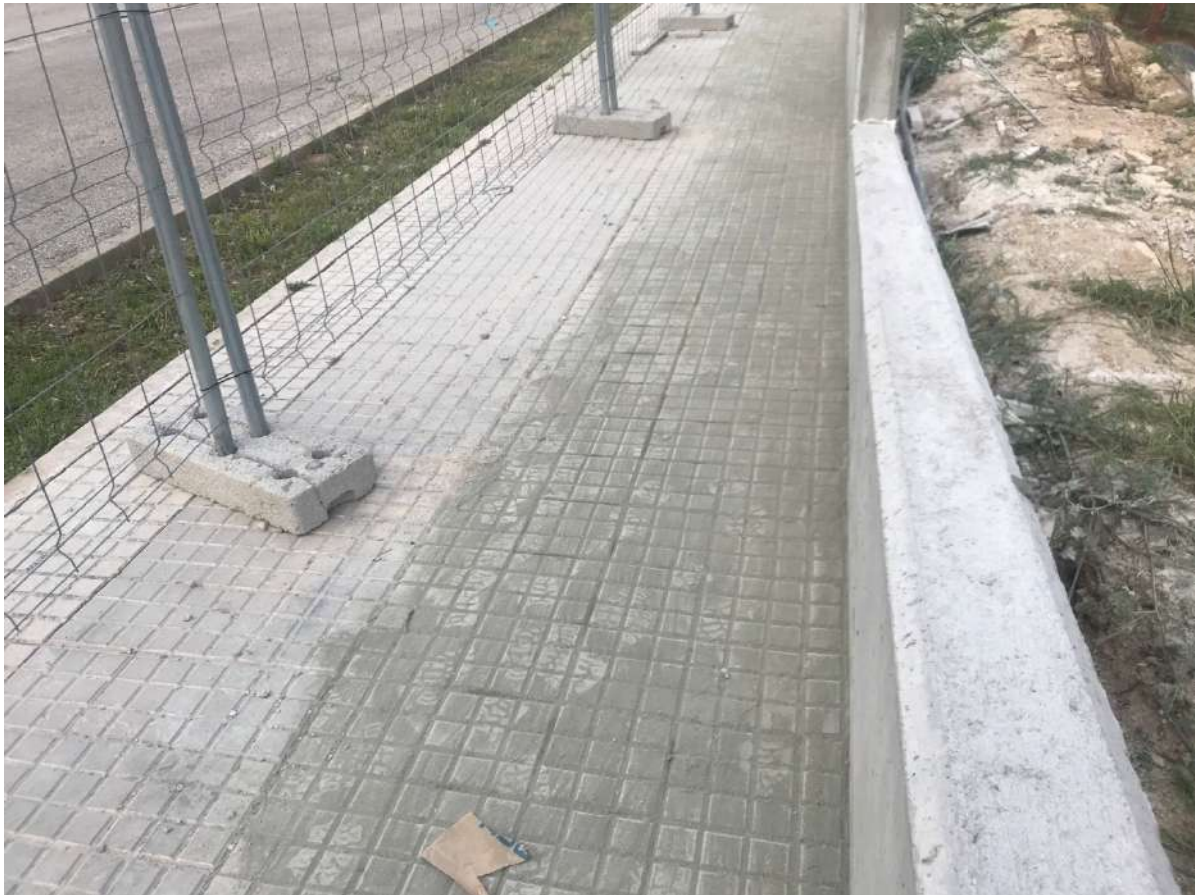
Imagen de otro tramo de acera completado con panot una vez finalizado el proceso de asentamiento del mismo sobre la base.

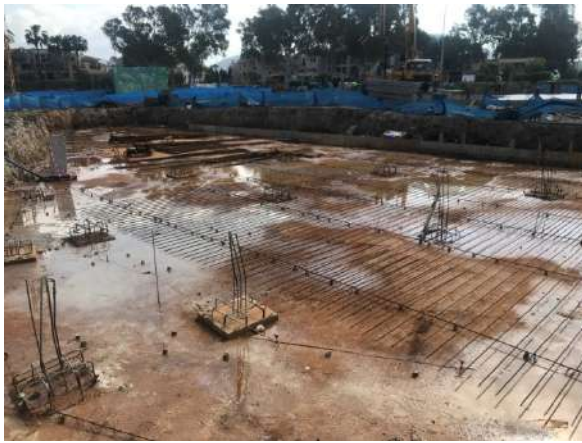
En el caso de la piscina de la Fase 1 nos encontramos con una piscina de forma irregular cuyo inconveniente principal se centró en la escasa profundidad del nivel freático lo cual obligó a realizar una cimentación base mediante placa apoyada sobre pilotes hincados en el terreno de forma mecánica. Dicha placa de hormigón base impermeabilizaba el sustrato ocupado por la futura piscina y su zona de sol para evitar la subida del agua subterránea.

Hormigón de limpieza impermeabilizante sobre el cual comienza a prepararse la armadura de la futura placa base de hormigón armado que servirá de apoyo al vaso de la piscina. Nótese la presencia de los pilotes descabezados cuyas varillas pasan a formar parte de la armadura del vaso de la piscina.

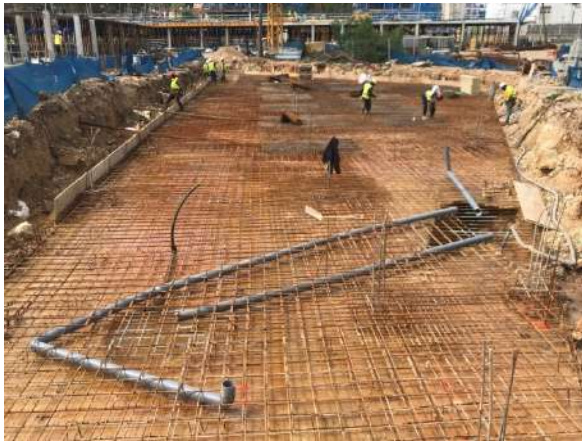
Colocación de los desagües y tuberías de drenaje de la placa base de la piscina y finalización del armado de la estructura de la losa de apoyo. Las maderas dispuestas marginalmente para el encofrado deben asegurar la contención del hormigón una vez vertido.

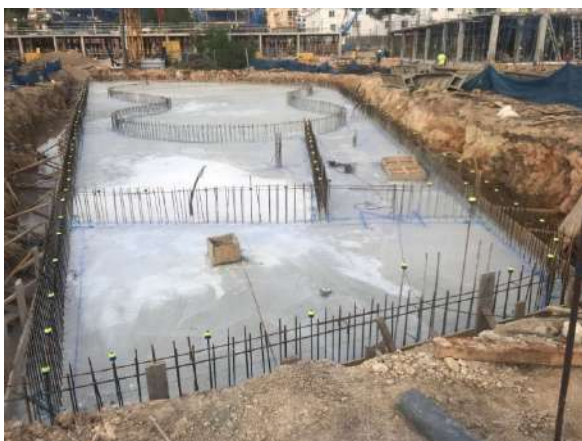
Hormigonado de la plataforma de apoyo de la piscina. Nótese la presencia de las varillas de arranque que definirán en el futuro los muros de contención tanto de la propia piscina como de las terrazas y sala de máquinas de esta.

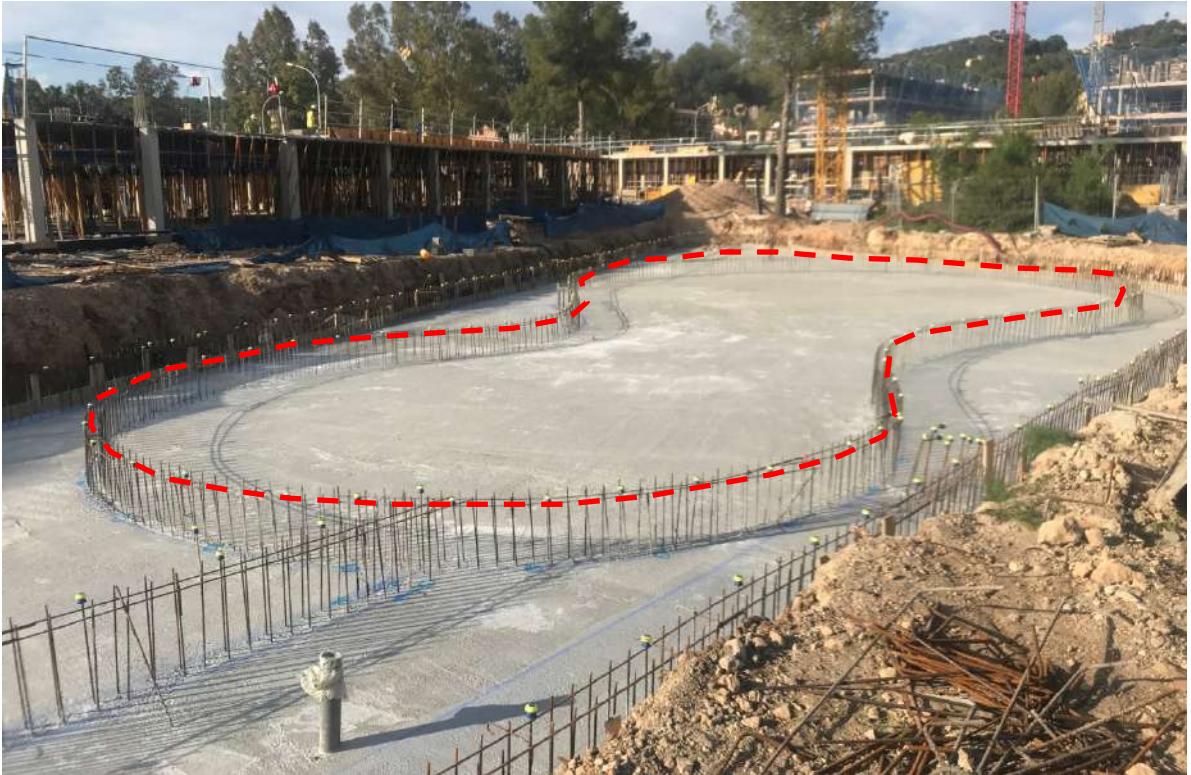
La imagen nos muestra la placa de hormigón armado que sustentará la futura piscina así como la forma redondeada de la misma remarcada sobre las varillas de arranque de la pared.

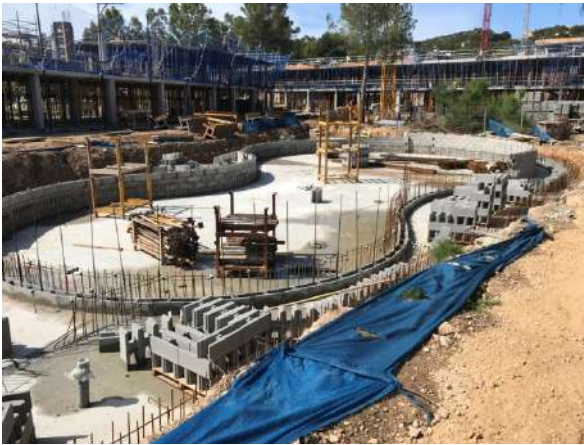
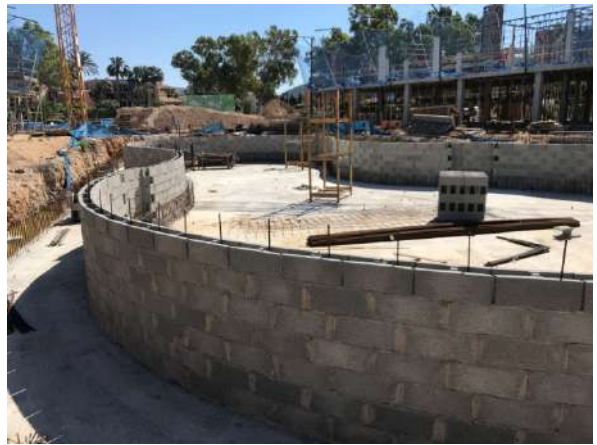
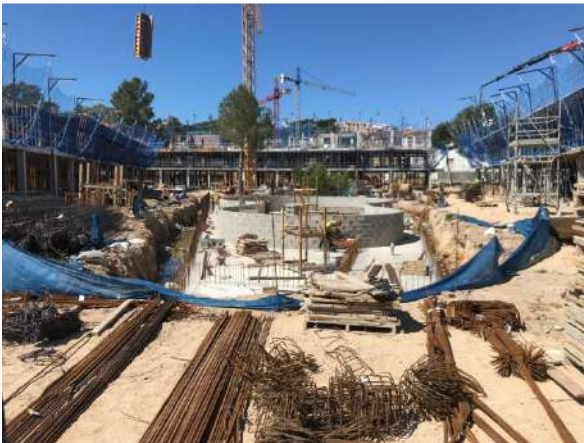
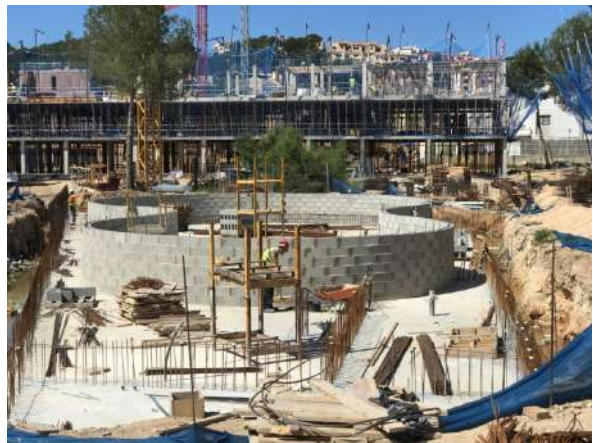
Las imágenes corresponden al cierre del vaso de la piscina mediante bloques de hormigón convenientemente armados y rellenos de hormigón.

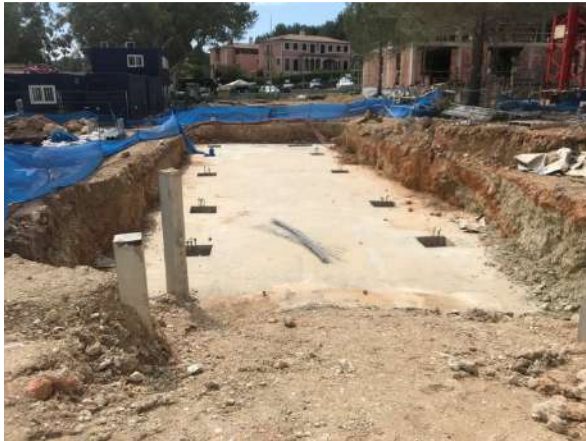
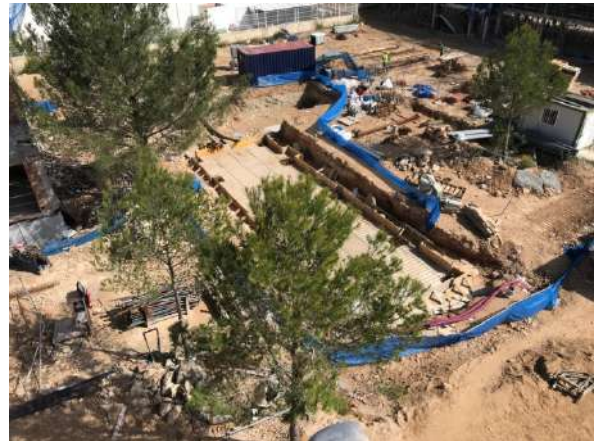
Las imágenes corresponden a la placa base de la piscina dispuesta en la Fase 2.

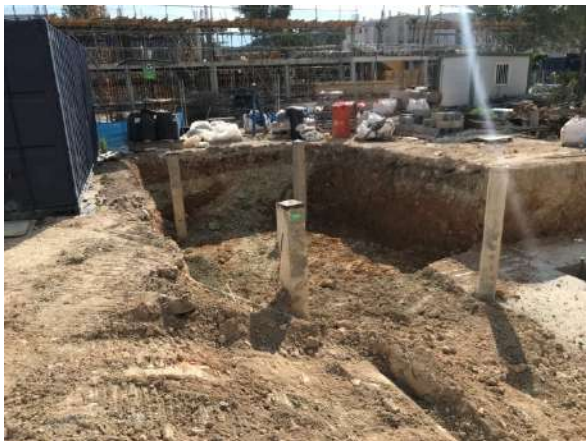
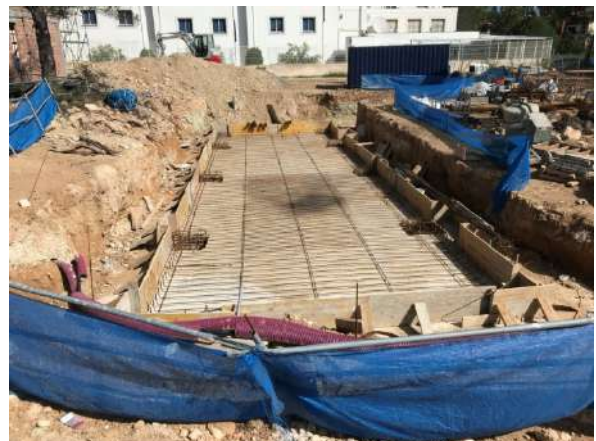
Hueco previsto para el establecimiento de la sala de máquinas de la piscina y armado de la placa base de la piscina sobre el hormigón de limpieza.

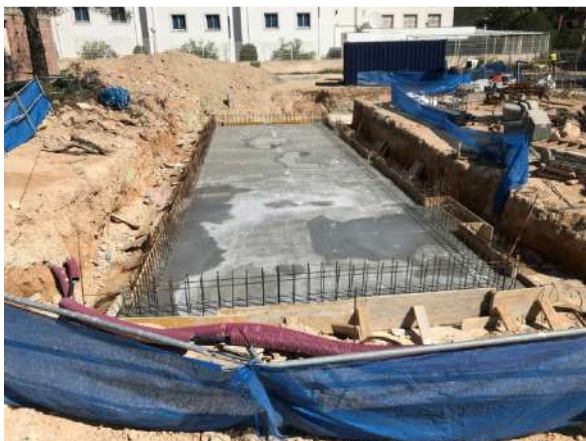
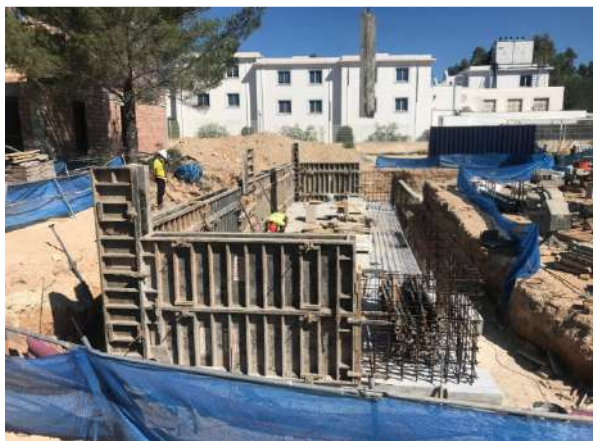
Placa base de la piscina fraguada y levantamiento de las paredes del vaso mediante planchas metálicas para relleno con hormigón armado.
