3.5. BARRACAS DE ROTER

3.5.3. BARRACAS DE ROTER DE CALVIÀ

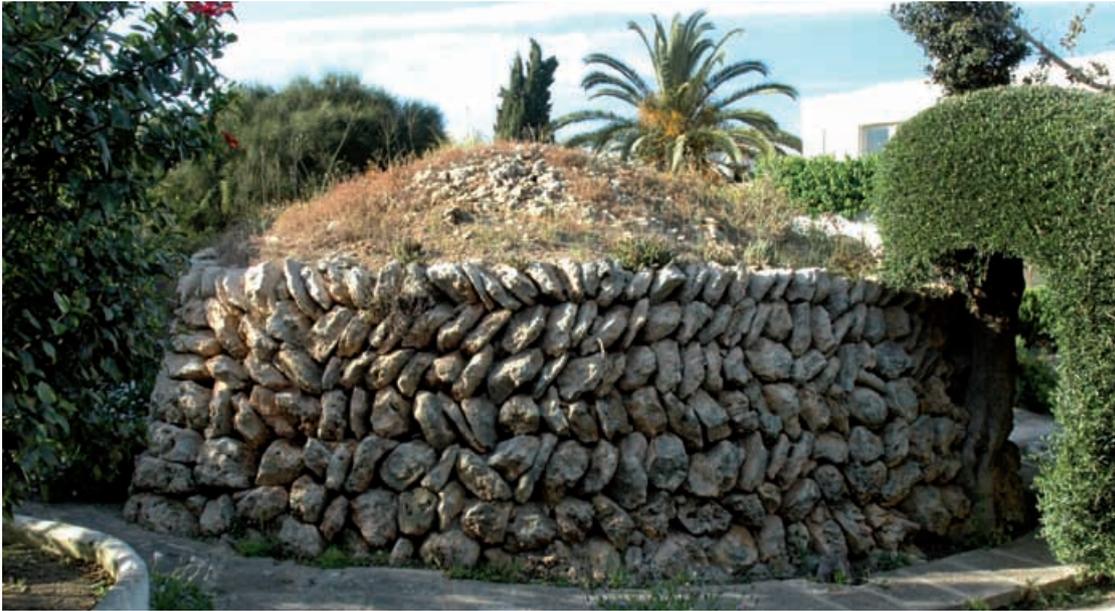
Figura 205. Barraca de Sol de Mallorca. Vista posterior.

Un caso excepcional en cuanto a su morfología es el de la barraca de Sol de Mallorca, de planta elíptica, de 19.1 m de longitud por 6.7 m de altura.

La barraca del Sol de Mallorca, ya citada, es la única que conserva la cubierta original, de falsa cúpula por aproximación de hiladas, formada por piedras calcáreas colocadas de *fil* y con un cubrimiento exterior de tierra para impermeabilizar.

animal de tiro (García Inyesta 1997c: 182; Reynés y Sastre 2001: 24; Andreu Galmés 2006:641). Cabe destacar la barraca de Sol de Mallorca, en la que el espacio interior muestra claramente este tipo de distribución, quedando separada en tres zonas. La primera de ellas es la más cercana a la puerta, que además consta de una pequeña obertura en el techo, que permitiría la salida de humos al tiempo que aumentaría la entrada de luz en el habitáculo. Podemos, por tanto, suponer que este espacio estaría destinado a las personas. Los otros dos ámbitos de esta vivienda, el central y el del fondo, posiblemente se dedicarían al resguardo de animales, como indica la presencia de una serie de comederos adosados a uno de sus muros. Probablemente, el hecho de que en el segundo ámbito los comederos presenten mayor altura que los del tercer espacio responda a una división por tipo de ganado.

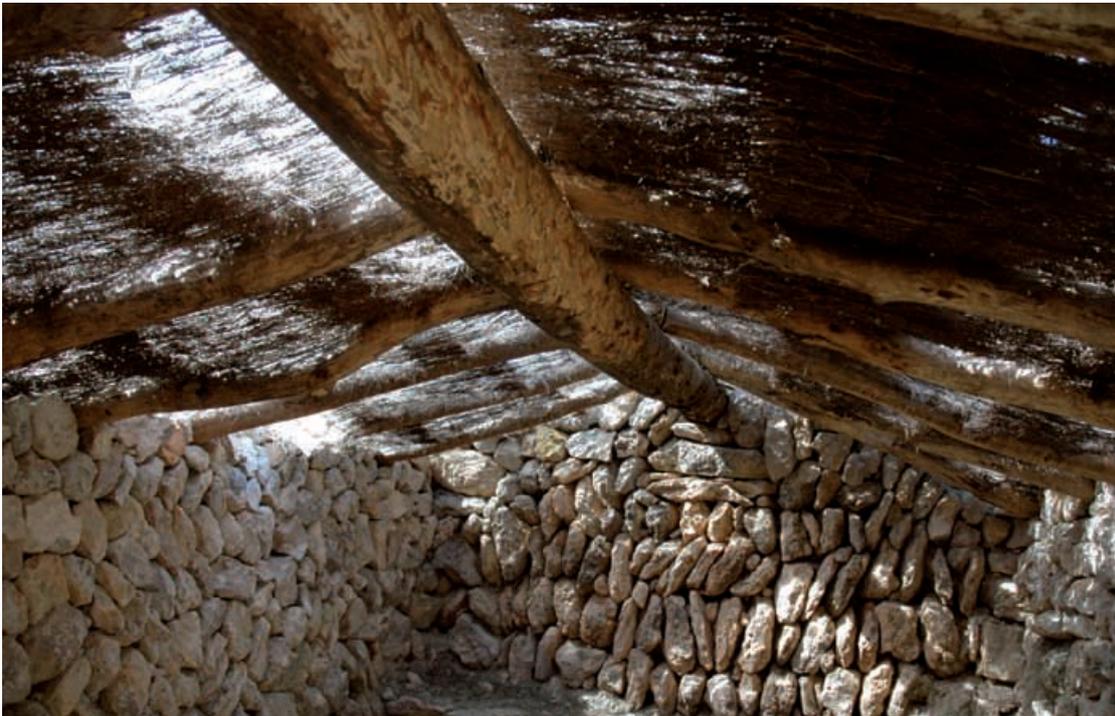
Figura 206. Envigado interior de la barraca de Santa Ponça 20.

leña de pino, sobre el que se ha colocado carrizo y palmito para impermeabilizar. El conjunto de Santa Ponça 20 presenta techumbre a doble vertiente, a partir de una jácena central dispuesta longitudinalmente y otras de menor tamaño colocadas transversalmente a ésta; las vigas están encastadas en los muros y, entre ellas, se disponen haces vegetales. Por último, en la barraca del Puig de sa Morisca 2 la cubierta es cónica y está realizada mediante un envigado de leña de pino tapado con haces vegetales de carrizo y palmito.

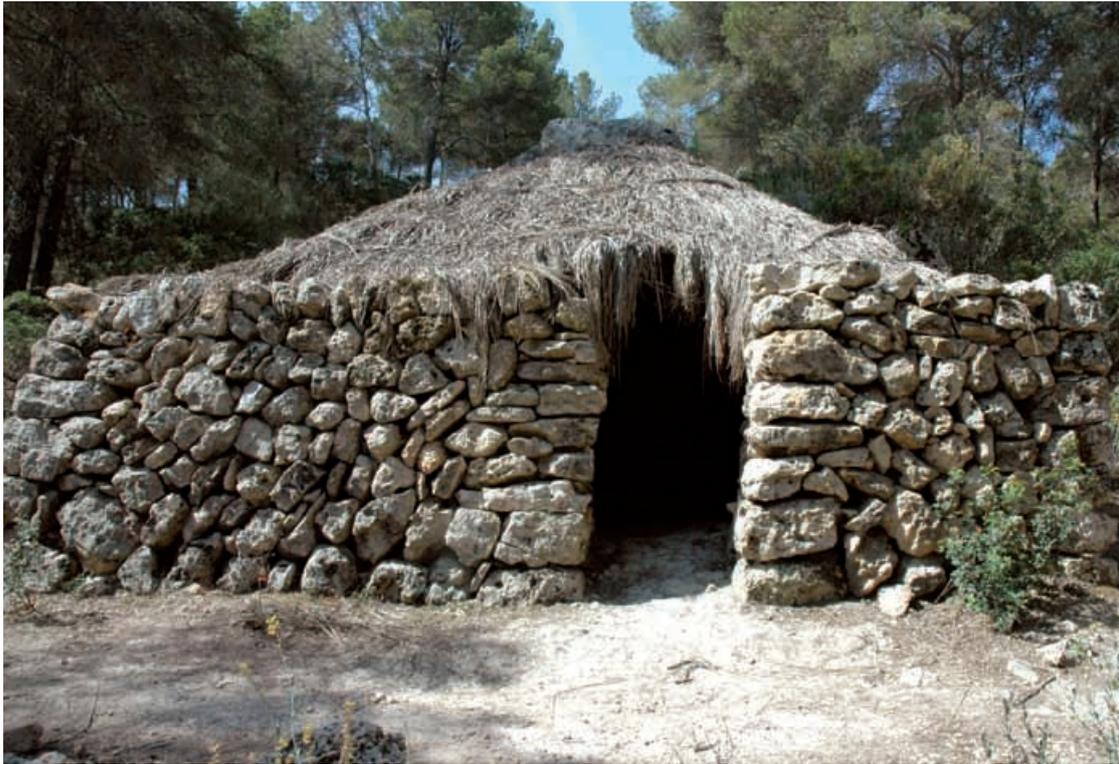
Figura 207. Barraca 2 del Puig de sa Morisca.

Debemos destacar la iniciativa llevada a cabo dentro del Proyecto del Parque Arqueológico del Puig de sa Morisca (Calvo 2002), en la que se realizó la limpieza, adecuación, consolidación y restauración de tres barracas de *roter* localizadas dentro de los terrenos del citado parque (Puig de sa Morisca 2, Santa Ponça 5 y Santa Ponça

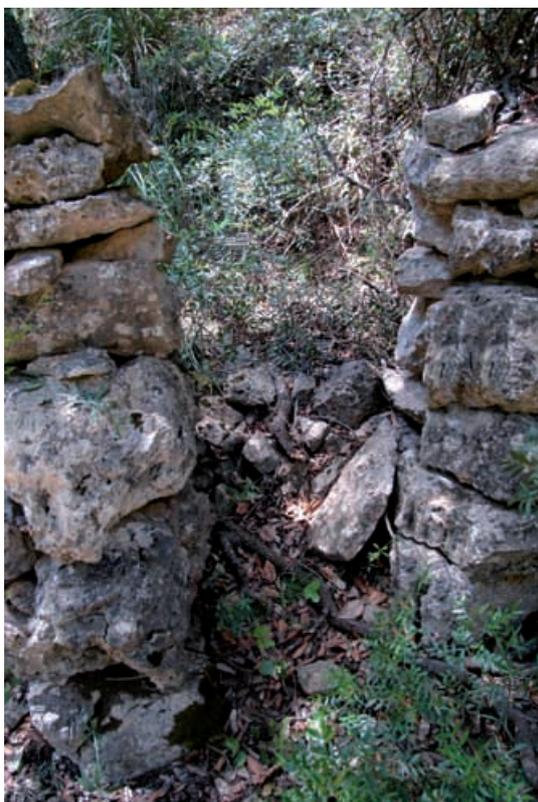
Figura 208. Vano de la barraca de Sa Coma des Bosc Gran (Son Sastre).

Las barracas de *roter* tienen un único vano de acceso al interior, ubicado en una de las fachadas largas y generalmente orientados hacia el este o hacia el sur (Andreu Galmés 2006: 640), tal y como se observa en las construcciones del término, donde únicamente una de las catalogadas, la localizada en la vaguada de Sa Coma de s'Aigua (Son Sastre), presenta el acceso orientado hacia el norte. En todos los casos se trata de vanos adintelados, con unas dimensiones medias de 1.2

m de altura, 0.79 m de anchura y una profundidad de 0.83 m. Como norma general, emplean una piedra o un tronco como dintel, aunque las de cubierta vegetal no acostumbran a disponer de este elemento (Andreu Galmés 2008: 648).

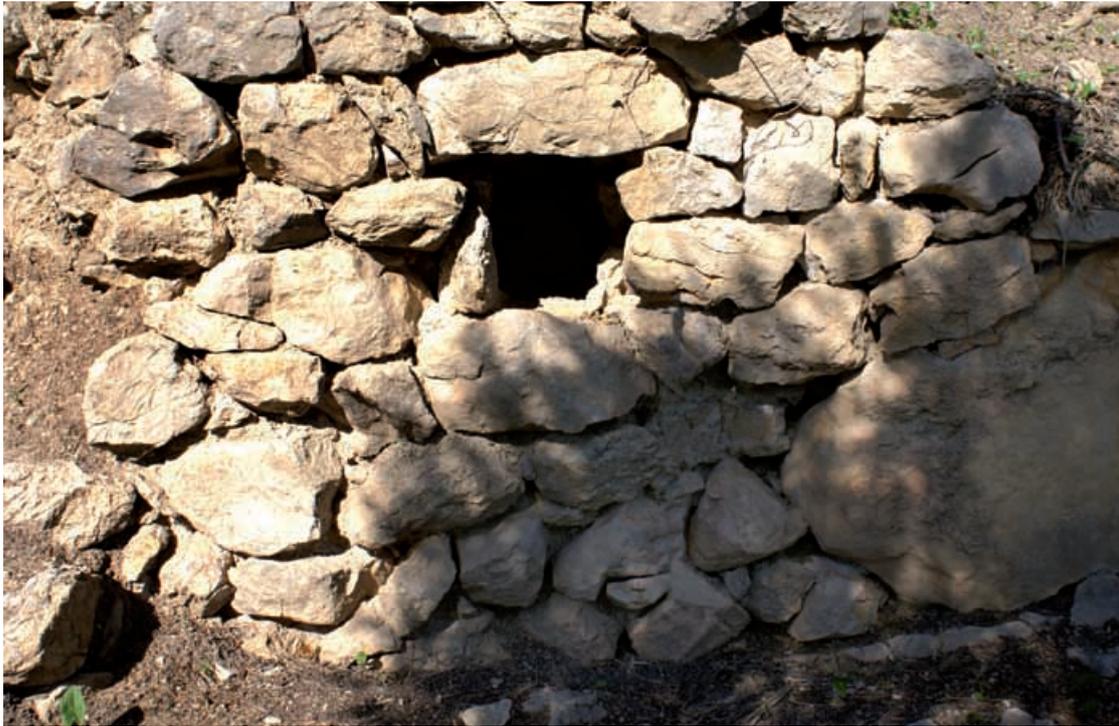
Figura 210. Pequeña alacena integrada en uno de los muros de la barraca de S'Argolla (Galatzó).

En el interior, es común la presencia de pequeños huecos en las paredes, empleados como alacenas (*rebosts*), que tenemos documentados en las barracas de S'Argolla (Galatzó), la des Pas de sa Mula y en Santa Ponça 20, donde se constatan dos nichos empleados para almacenar alimentos (Calvo 2002: 86). En todos los casos, se trata de pequeñas oquedades realizadas en los muros de las viviendas, de forma rectangular, y delimitados por cuatro losas de piedra.

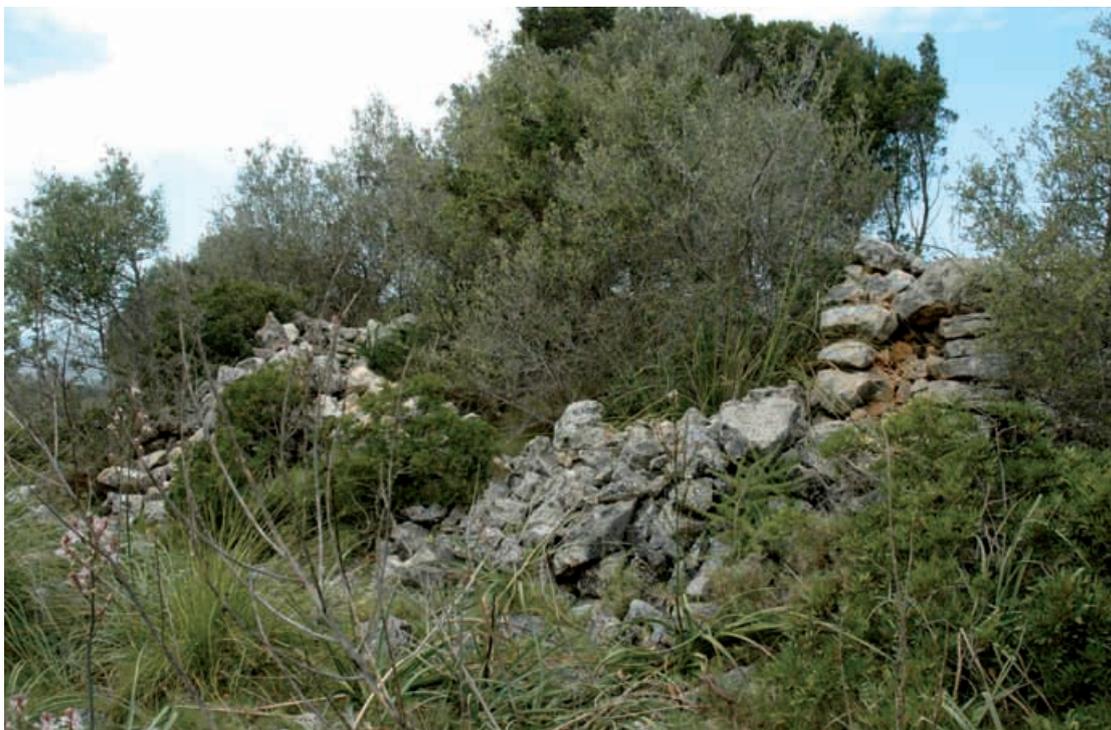
Figura 211. Barraca de "roter" de Benàtiga Vell, completamente cubierta por la vegetación.

agentes principales, puesto que primero provoca la erosión y el desprendimiento de los materiales constructivos de las cubiertas. A continuación, el agua se filtra en el interior de las construcciones, afectando a los muros. El hecho de que el 85% de las barracas de *roter* catalogadas en Calvià se ubiquen en terrenos en pendiente, ya sea en laderas (42,85%), montañas (14,2%), colinas (14,2%) o vaguadas (14,2%), ha acelerado el proceso de degradación de los restos, al estar los materiales sometidos a los procesos de arrastre. En definitiva, tras los sucesivos episodios de erosión, desestabilización, inundación y arrastre de materiales, sólo queda la planta de la barraca. A excepción de las estructuras que han sido restauradas y la barraca de Sol de Mallorca, el resto de las viviendas no presentan la cubierta y la altura conservada de las paredes oscila entre los 0.8 m de la barraca de Son Massot 2 y 2.3 m de la barraca de Son Massot 1. Tampoco han llegado a nosotros evidencias de la configuración ni de los materiales constitutivos del pavimento que cubría el espacio de los habitáculos, bien porque originariamente no presentaban ningún tipo de
