1. Nombre e identificación del conjunto

Id Conjunto	Nombre del conjunto	Categoría/Subcategoría
304. G3	Conjunto etnográfico del Pou de Ses Sínies.(Finca Pública Galatzó).	Etnológico/Sist.Hidráulico
Nº Catálogo PGOU	Nº Carta Arqueológica	Uso actual
304		Abandonado
Unidades asociadas al conjunto		Elementos asociados a la unidad
304-1: Pou de Ses Sínies 304-2: Barraca de carbonero del Pou de Ses Sínies 304-3: Barraca de roter del Pou de Ses Sínies 304-4: Sitja de carbonero		304-1-1: Abrevadero del Pou de Ses Sínies
Fecha de la catalogación	Fecha última revisión	Equipo responsable
Junio 2007	11/ 04/ 2008	M. Calvo, A. Andujar, M. Calderón.

2. Documentación fotográfica

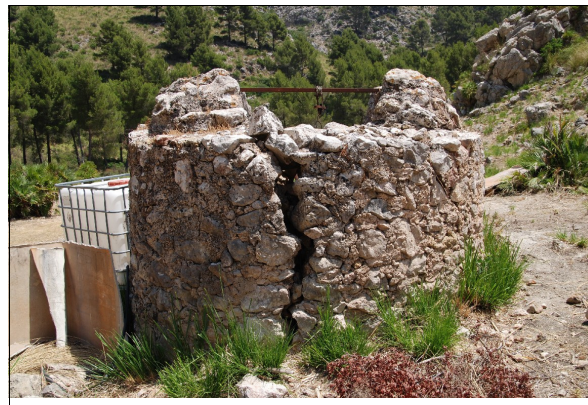
304-1: Grieta del coll.

El cintell / coll está realizado con técnica de piedra en verd, tanto en el interior como en el exterior y junta recrecida. El mortero está compuesto de cemento cal y arena amarilla. La piedra del cintell es calcárea, de aspecto avellanado y tamaño mediano. Aparece poco adobada, ligeramente retocada y dispuesta de cara en la pared.

- 304-1: Arreglar el cintell del pozo
- 304: Mantenimiento de la limpieza de la vegetación
- 304-1: Mantenimiento resvestimiento del pozo
- 304-2 y 304-3: Consolidación de los muros.

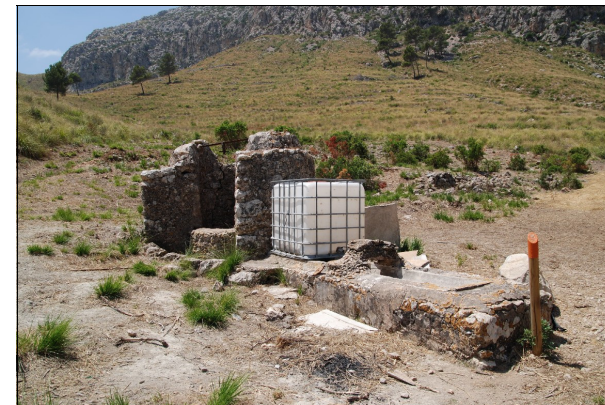
304-1: Pozo y abrevadero. Vista general.

Pozo excavado hasta el manantial subterráneo. Sistema de captación de agua por elevación para el consumo humano y del rebaño. Adosado al pozo encontramos un abrevadero de pica.

El Pou de Ses Sínies es un pozo exento, que consta de clot paredado, coll/cintell, pilares y travesseres. Presenta una planta circular de 1,18 m de diámetro y una profundidad aproximada de 9,17 m.

Abrevadero de pica adosado al Pou de Ses Sínies, cuya función era almacenar agua para el consumo de personas y animales. El agua proviene del pozo de Ses Sínies, a través de un vano con derrame, situado en el cuello del pozo.

El abrevadero tiene planta rectangular, de 4,02 m de longitud, 1,09 m de anchura y 0,57 m de altura. Está formado, en el interior, por dos picas idénticas realizadas mediante moldes de hormigón, separadas entre ellas por un pequeño murete de cemento. La cavidad, de forma rectangular, mide 1,80 m de longitud, 0,50 m de anchura y presenta una profundidad de 0,25 m. El fondo de la pica tiene sección semicircular.

- 304-1: Tapar el clot.
- 304: Señalización.
- 304-2 y 304-3: Restaurar paredes y cubierta.

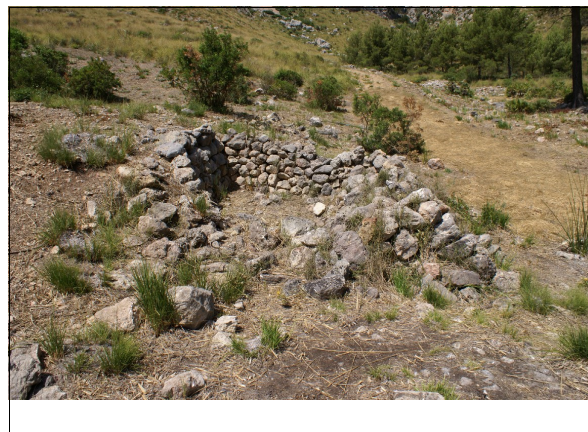
304-2: Barraca de carbonero.

Restos de una Barraca de carbonero, a escasos metros del Pou de Ses Sínies. Se trata de un habitáculo que servía como refugio temporal al carbonero durante los meses que duraban las tareas de obtención de carbón. Frente a la barraca se encuentra un rotlo de sitja.

La barraca tiene planta rectangular, aunque la esquina izquierda de la fachada es redondeada. Mide 4,44 m de longitud por 3,80 m de anchura.

Las cuatro paredes que conforman la barraca están construidas con técnica de piedra en seco. Todas son paredes verticales, a plomo, y junta poc closa. Se utilizó piedra dolça calcárea, de aspecto irregular, sin facetar, dispuesta de fil en el muro. El tamaño de las piedras es mediano, de unos 30 cm. La altura conservada de los muros oscila entre el 1,19 m y los 0,39 m. Cabe señalar que la pared orientada hacia el sur está adosada a la ladera de la pendiente. En la fachada de la vivienda orientada hacia el sureste, se encuentra la puerta de acceso en muy mal estado de conservación. Únicamente se conserva un 10 % de evidencias materiales, por lo que no es posible determinar las dimensiones totales del vano. Éste tiene forma rectangular y se encuentra desplazado a la izquierda de la fachada. Únicamente ha llegado a nosotros parte del jambalaje de la derecha, realizado a base de varias piezas de piedra calcárea irregular, de unos 50 cm. La jamba mide 1,14 m de longitud por 0,37 m de anchura. No hay evidencias del dintel. La cubierta tampoco se ha conservado, ni se han hallado evidencias de su configuración o materiales

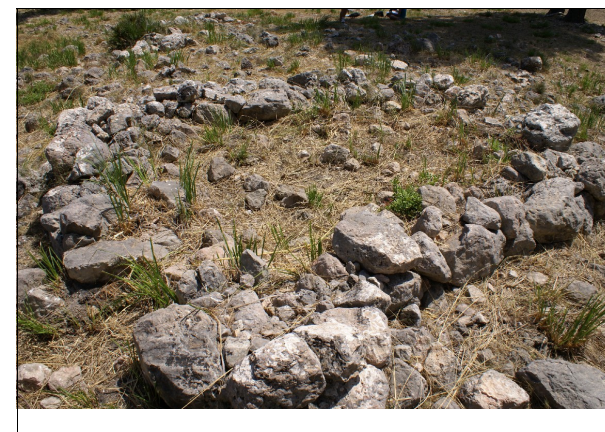
304-3: Vista general.

Evidencias de una barraca cuya función era servir de refugio temporal o permanente al roter, campesino dedicado a explotar las zonas más marginales de la finca.

Habitáculo de planta trapezoidal. Sus lados miden 2,50 m x 3,44 m x 3,47 m x 4,66 m. En el interior, aparece un único espacio sin compartimentar, cuyos lados miden 3,14 m x 3,39 m x 2,03 m x 3,70 m. Las cuatro paredes que forman la construcción están en mal estado de conservación, puesto que se evidencia menos del 10% de su configuración y materiales. La altura máxima de los muros es de 1,55 m (en la pared de la fachada) y la mínima es de 0,20 m. Pese a la escasez de los restos conservados se puede observar que las paredes han sido construidas utilizando la técnica de piedra en seco. El paramento exterior han reutilizado piedras ciclópeas, posiblemente prehistóricas, procedentes del poblado de navetiformes de Ses Sínies.

Los muros son verticales, a plomo y las juntas poc closas. Las paredes han sido realizadas con piedras calcáreas de aspecto irregular, en bruto (sin facetar), dispuestas de cua en el muro. Las dimensiones de las piedras oscilan entre los 0,25 m y los 0,55 m. La puerta de ingreso al habitáculo se ubica en la fachada, desplazada hacia la derecha, y orientada hacia el norte. Se conserva menos de un 10% de evidencias de la configuración de su estructura y materiales. Únicamente ha llegado a nosotros el jambalaje, que delimita un vano de forma rectangular, constituido por dos jambas monolíticas de piedra calcárea irregular, de grandes dimensiones. El umbral es de 0,71 m. No se conserva la cubierta de la barraca de roter, ni hay evidencias materiales que permitan conocer sus características.
