1. Nombre e identificación del conjunto

Id Conjunto	Nombre del conjunto	Categoría/Subcategoría
331 (G33)	Sesteadero de Ses Planes. (Finca Pública Galatzó)	Etnológico/Sesteadero
Nº Catálogo PGOU	Nº Carta Arqueológica	Uso actual
331		Abandonado
Unidades asociadas al conjunto		Elementos asociados a la unidad
331-1: Sesteadero		
Fecha de la catalogación	Fecha última revisión	Equipo responsable
03/ 04/ 2008	03/ 04/ 2008	M. Calvo, M. Calderón.

G33-1: Sesteadero

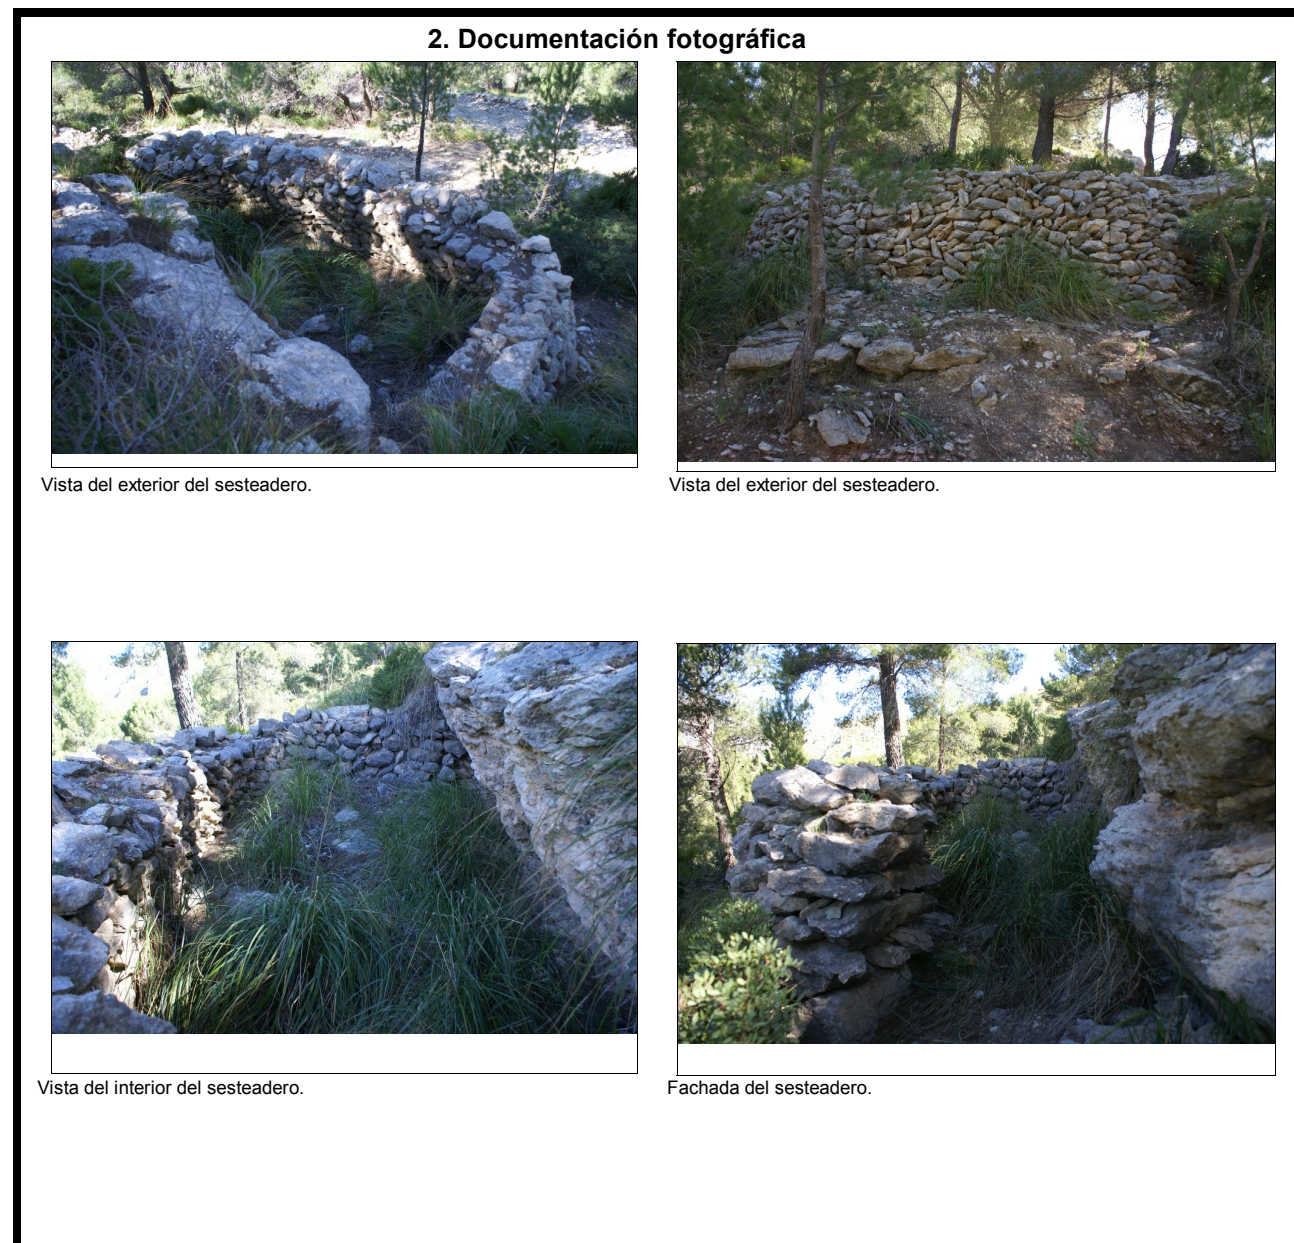
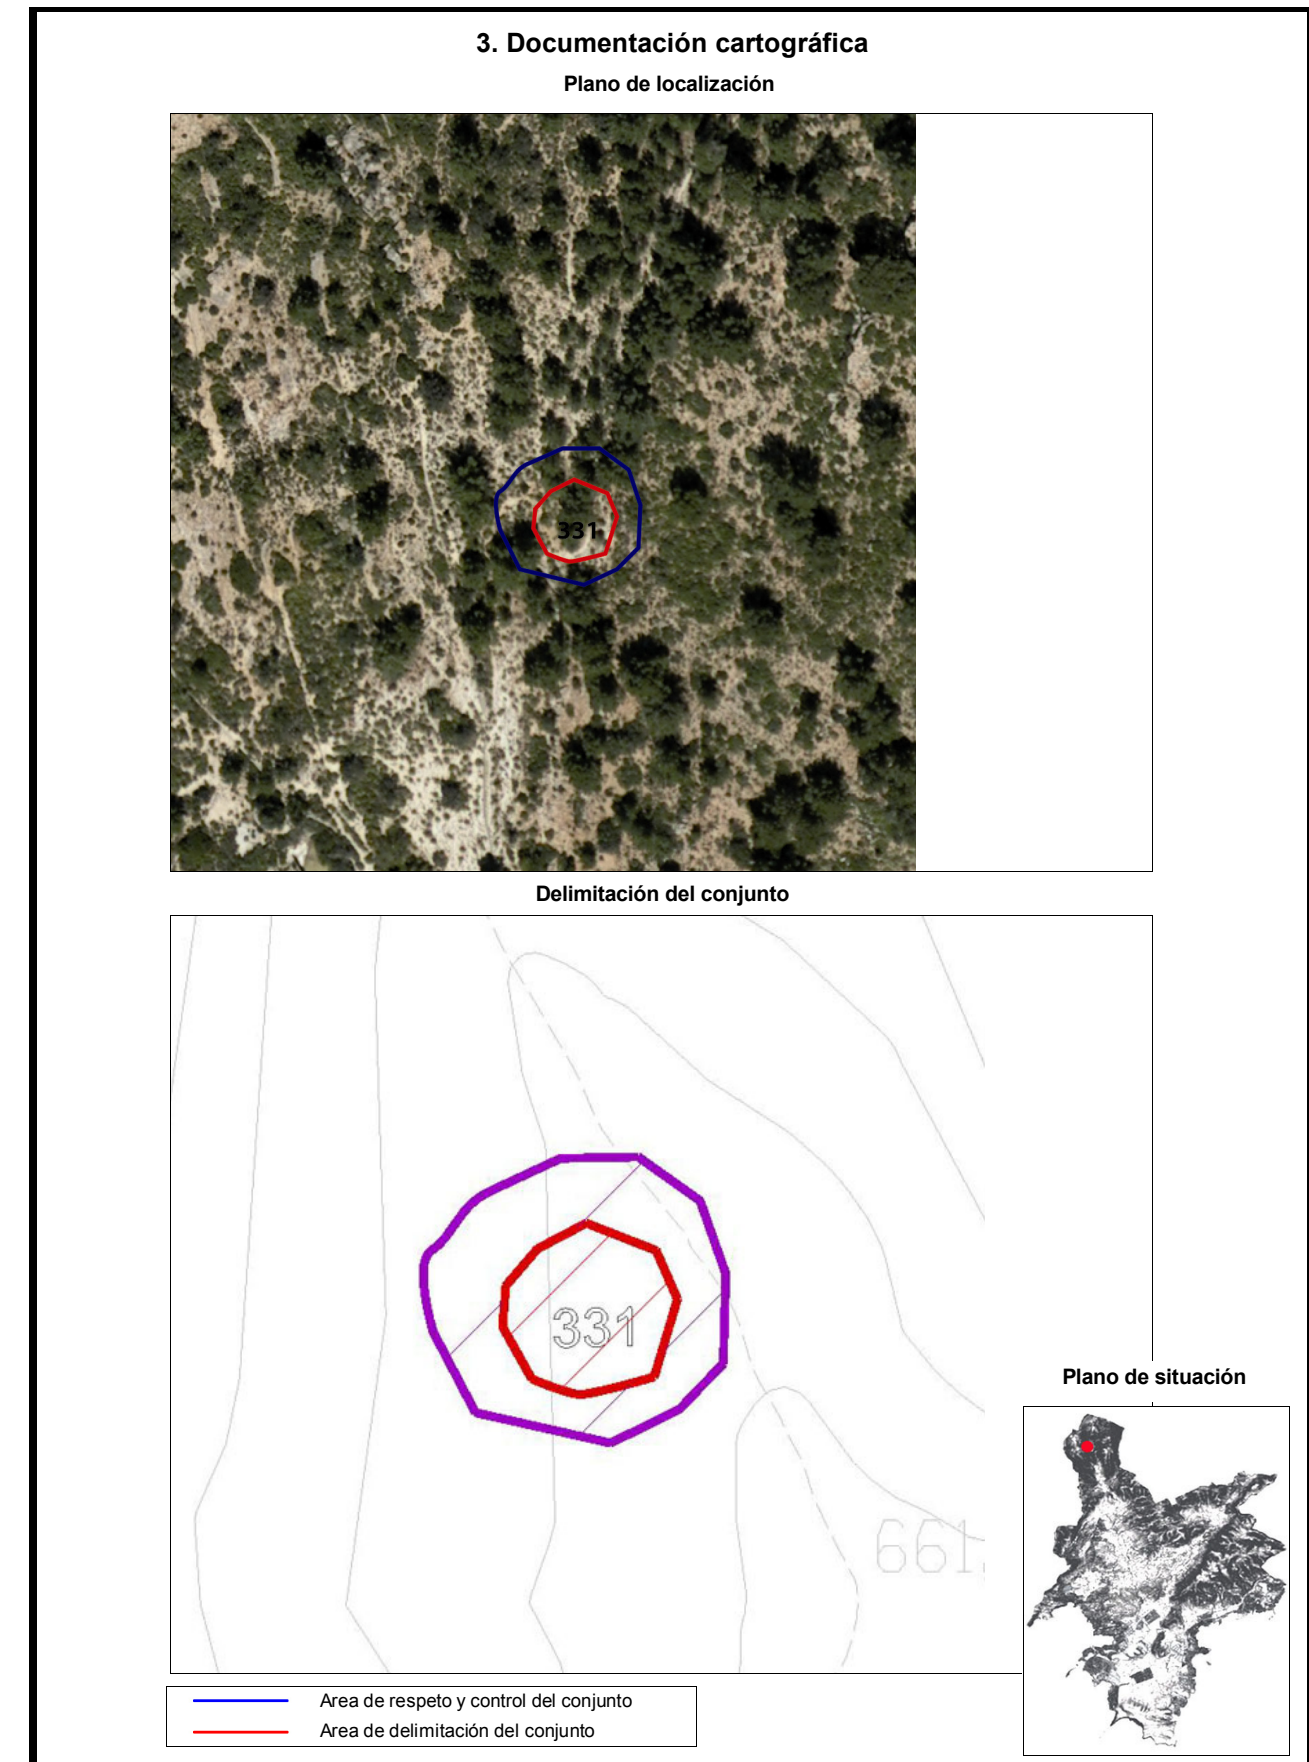
Construcción destinada al resguardo del ganado ovino. Presenta planta en forma de media herradura, de 7,25 m de longitud por 3,35 m de anchura. La estructura presenta una única pared adosada a un pequeño abrigo rocoso. El muro, de 2,01 m de altura máxima y con un grosor de 0,90 m, es una pared simple, vertical, realizada con la técnica de piedra en seco en un paredado antiguo o rústico con junta poc ciosa, compuesta por piedras calcáreas de aspecto irregular, sin trabajar, dispuesta de pla en el muro y con unas dimensiones medias de 0,30 m x 0,20 m x 0,28 m.

El acceso al sesteadero se realizaba a partir de un pequeño vano ubicado en la esquina Noreste. Tiene forma rectangular, de 0,80 m de anchura por 0,95 m de altura conservada y con una profundidad de 0,90 m. Está formada por un jambalaje compuesto por varias piezas de piedra calcárea sin retocar, de aspecto irregular, de mayor tamaño que las del resto de la estructura (sus dimensiones medias son de 0,90 m x 0,10 m x 0,35 m).

En el interior se documenta un único espacio sin compartimentar, de 5,80 m de longitud por 2,40 m de anchura, con una altura máxima conservada de 1,07 m. El suelo aparece completamente cubierto por la vegetación y por restos de derrumbe del muro, por lo que no se han podido determinar sus características tipológicas.

Se han conservado entre un 50 y un 90% de evidencias de configuración y materiales constitutivos de la estructura.

Limpieza y mantenimiento de la vegetación.
 Control de la creación de accesos.
 Consolidación de la estructura.
