1. Nombre e identificación del conjunto

Id Conjunto	Nombre del conjunto	Categoría/Subcategoría
404	Las Terrazas	Arquitectura civil/Turística
nivel de proteccion	Autor	Nº Catalogos CIM
A4	Ángel Morado Vila	
Nº Catálogo PGOU	Uso actual	
404	Turístico	
Unidades asociadas al conjunto		Elementos asociados a la unidad
Fecha de la catalogación	Fecha última revisión	Equipo responsable
09/2008		C. Colom; M. Calvo

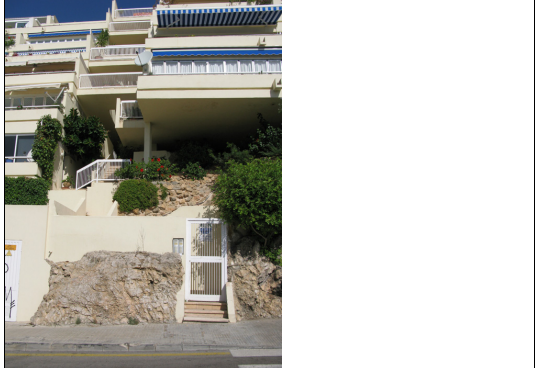
Escalera situada entre dos bloques con barandilla de cristal y aluminio. Se puede ver los distintos tipos de cerramiento y los diferentes toldos. Hay pintadas en los muros inferiores. Tras la puerta una placa que indica el nombre del conjunto.

Reparación de las humedades y grietas
Eliminación de las pintadas y carteles

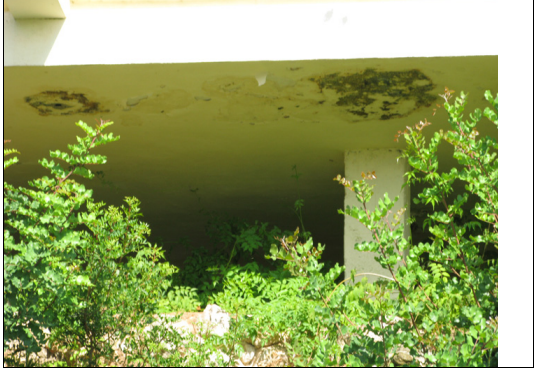
Humedades en la parte baja de las terrazas de la primera planta.

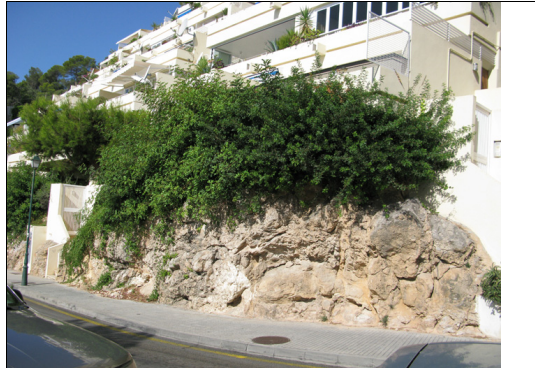
Algunas de los bloques están cimentados sobre la roca natural en lugar de sobre un muro de piedra, consiguiendo así que estén todos alineados. En la parte baja hay vegetación.

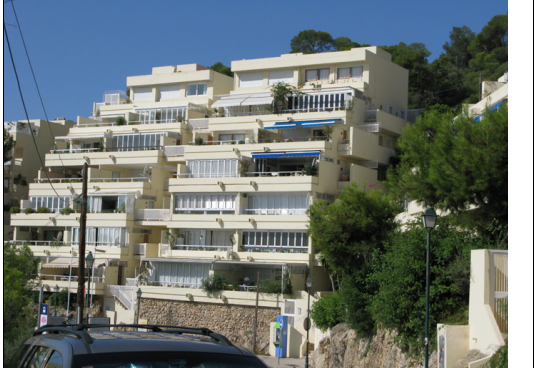
Bloques de apartamentos de siete plantas, colocados de manera escalonada. Están situados sobre un muro de piedra. Entre los edificios una escalera que permite acceder a ambos bloques. Los cerramientos de los bloques no son unitarios, algunos tienen terraza abierta y otros están cerrados mediante ventanales de aluminio. Algunos también incorporan toldos.
