1. Nombre e identificación del conjunto

Id Conjunto 281	Nombre del conjunto Conjunto hidráulico de Son Ferrer	Categoría/Subcategoría Etnológico/Sist. Hidráulico
Nº Catálogo PGOU 281	Nº Carta Arqueológica	Uso actual Abandonado
Unidades asociadas al conjunto 281-1: Aljibe cubierto con pozo de capelleta integrado.		Elementos asociados a la unidad
Fecha de la catalogación	Fecha última revisión 06/06/2008	Equipo responsable M. Calvo, D. Alberó, M. Calderón.

281-1: Aljibe cubierto con pozo de capelleta integrado.

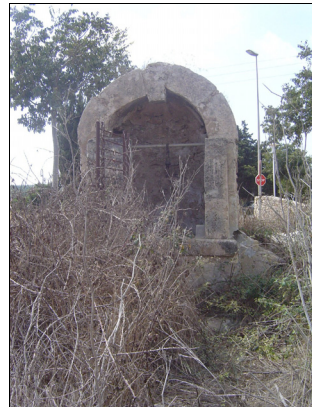
Descripción 281: Vista frontal del pozo.

El cintell del pozo, murete construido para evitar caídas, tiene planta rectangular, de 1,90 m de ancho y 0,80 m de alto. El muro está realizado empleando la técnica de piedra en verd en un paramento de mampostería semipoligonal con junta recrecida, formado por losas de arenisca de 0,16 m de grosor, dispuestas de cara en la pared y trabadas con mortero de cemento, en una proporción de 70% de losas y 30% de mortero.

La cubierta del pozo, denominada de capelleta por su similitud con una capilla, es de bóveda de falsa cúpula, conseguida por aproximación de hiladas. En el exterior, mide 1,90 m de anchura por 1,80 m de profundidad y una altura de 2,10 m. Está realizada empleando la técnica de piedra en verd, en un paredado de mampostería antigua o rústica con junta recocida, compuesto por una mezcla de bloques de arenisca, piedras calcáreas de aspectos irregular y fragmentos de bloques de adobe. El mortero que une estos materiales está formado por cemento, cal, arena amarilla, restos de arcilla y pequeñas piedrecillas, todo ello con una factura muy tosca. Hay evidencias de que originariamente la cubierta del pozo estaría revestida con cemento, aunque en la actualidad está muy degradado, por efecto de la vegetación que la cubre. Orientado hacia el sur se localiza el vano de la cubierta, abovedado, que permitía el acceso al interior del aljibe. Mide 0,90 m de anchura por 1,16 m de altura. Está delimitado por un jambalaje formado por varias piezas de arenisca rectangulares, de 0,40 m por 0,35 m, trabadas con mortero de cemento, cal y arena amarilla. El dintel, con forma de arco de medio punto, está compuesto igualmente por dovelas formadas por varios bloques de arenisca rectangulares, trabajados y dispuestos de cara. La dovela central del arco la compone una piedra calcárea de mayor tamaño, muy trabajada y dispuesta de cara. Para facilitar el acceso al vano en el que se realizaba la extracción de agua, se construyó un pequeño escalón, compuesto por varios bloques de piedra arenisca, de 0,40 m de huella por 0,20 m de contrahuella.

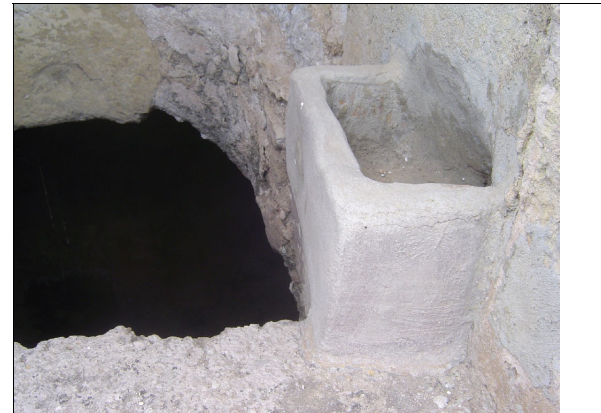
Descripción 281: Detalle de la pica interior.

Adosada a la jamba derecha del vano de la capelleta se localiza una pequeña pica de planta rectangular, de 0,35 m x 0,16 m x 0,16 m realizada de fábrica con revestimiento, encargada de desaguar el agua sobrante del aljibe, a partir de un pequeño orificio.

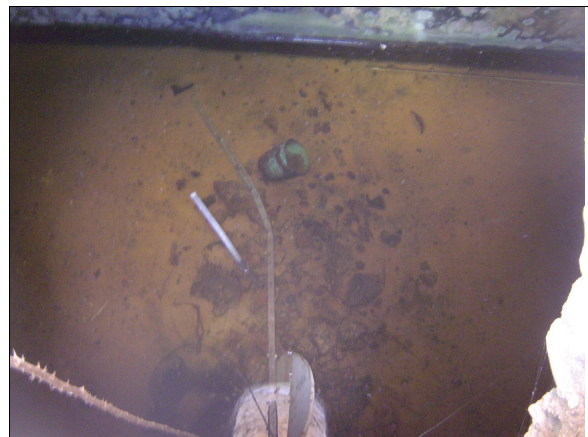
Descripción 281: Vista del interior del aljibe.

El interior del aljibe, de 3,70 m de profundidad, presenta revestimiento de cemento y cal fina, empleado como material impermeabilizante, tanto en las paredes como en el lecho.

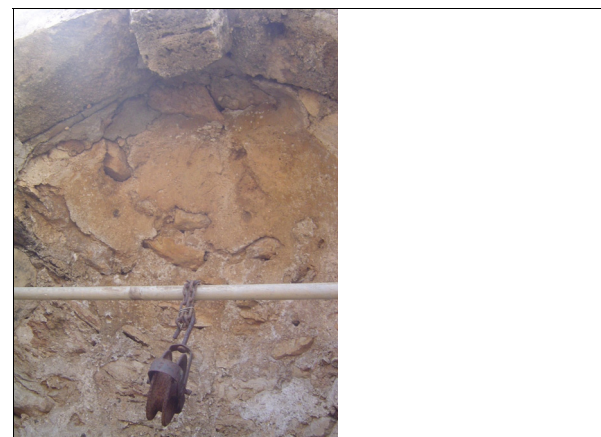
Descripción 281: Cubierta interior del pozo de capelleta, con la corriola.

En el interior, se encuentra el travesser, barra de hierro de sección circular en el que se integraba la corriola, realizada con el mismo material. No se han hallado evidencias de la presencia del cubo empleado para la elevación del agua.
