1. Nombre e identificación del conjunto

Id Conjunto 137	Nombre del conjunto Barraca Sol de Mallorca	Categoría/Subcategoría Etnológico/Barraca de roter
Nº Catálogo PGOU 137	Nº Carta Arqueológica	Uso actual Espacio museado
Unidades asociadas al conjunto 137.1 Barraca		Elementos asociados a la unidad
Fecha de la catalogación	Fecha última revisión 04/2008	Equipo responsable D. Albero; M. Calvo

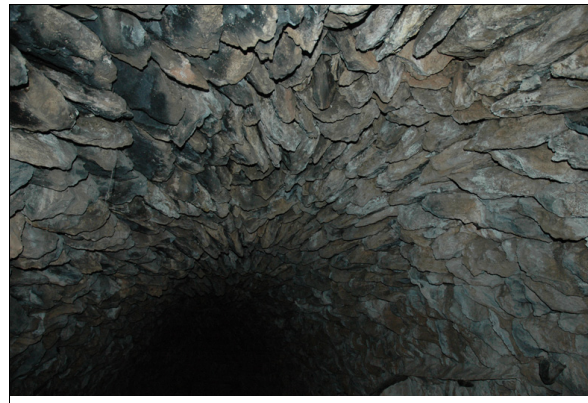
Descripción: Cubierta por aproximación de hiladas.

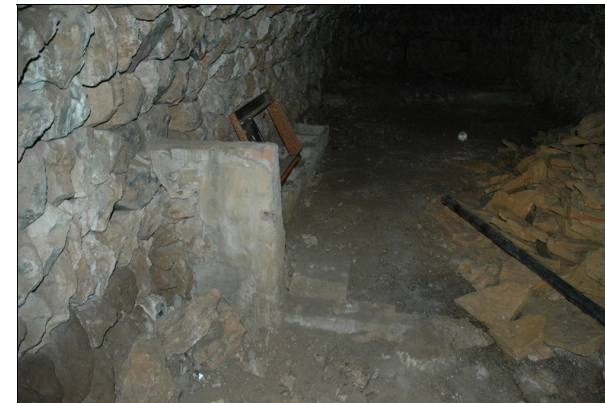
Descripción: Vista del ámbito 3: pared medianera y comederos.

-Ámbito 3: Este ámbito se sitúa en la zona sur, lejos del acceso y donde se ubica en el techo una abertura idéntica a la del ámbito 1. La zona tiene unas dimensiones de 7.7 m x 3 m. y también se documentan una serie de comederos, son estructuras ubicadas a poca altura. Esta parte de la barraca también tiene un pavimento formado por tierra compactada. En este sentido desconocemos que tipo de animal albergó, probablemente ovicápridos.

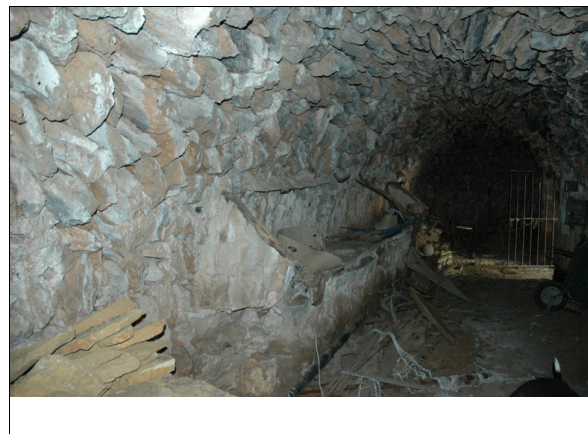
Descripción: Vista del ámbito 2 (comedero) y al fondo ámbito 1 pavimentado.

-Ámbito 1: Este ámbito es el más cercano a la puerta situándose en la pared norte, aprovechando la forma redondeada de la estructura, donde se sitúa una abertura en el techo que proporcionaría una salida de humos, respiradero y entrada de luz. Esta zona tiene unas dimensiones medias de 2.9 x 3 m. y se diferencia de las otras por estar pavimentada con mortero de cal y arena extendido de unos 10 cm de grosor. Posiblemente esta fuera la zona de la estructura destinada al descanso y actividades de los humanos.

-Ámbito 2: Este ámbito mide 7.2 m x 3 m. y presenta en la pared oeste una serie de comederos a una altura de 1 m. No está pavimentado y sólo presenta tierra compactada. Seguramente esta zona era dedicada a establo temporal de bóvidos en un número inferior a 3, según el espacio y el número de comederos.

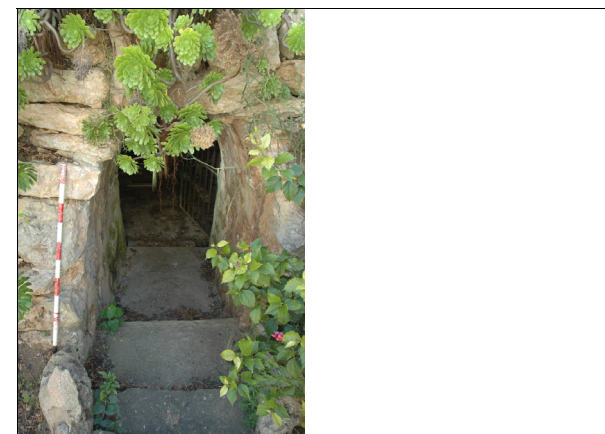
Descripción: Acceso a la estructura desde el exterior.

La puerta de ingreso, sin derrame, se sitúa orientada al este y tiene una profundidad de 1.8 m. sus dimensiones son 1.7 m de alto x 1.1 m de ancho. La puerta, desplazada ligeramente hacia al norte, presenta un dintel horizontal monolítico de roca caliza. Las jambas se componen de varias piezas del mismo tipo de piedra. La zona de la puerta presenta una serie de revestimientos de mortero de cal y arena enfoscado que impermeabilizar el interior. Esta es la única zona donde se documentan revestimientos.
