1. Nombre e identificación del conjunto

Id Conjunto	Nombre del conjunto	Categoría/Subcategoría
224	Era de Ses Rotes Llargues	Etnológica/Era
Nº Catálogo PGOU	Nº Carta Arqueológica	Uso actual
224		Abandonado
Unidades asociadas al conjunto	Elementos asociados a la unidad	
224.1 Era		
Fecha de la catalogación	Fecha última revisión	Equipo responsable
03/2008	03/2008	D. Albero, M. Calvo

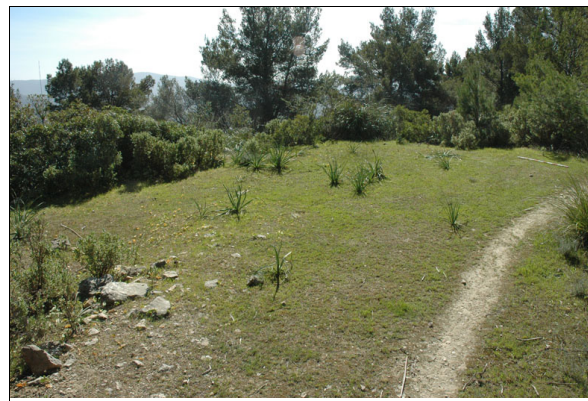
Descripción: Camino que atraviesa la era.

Se trata de una era de planta semicircular orientada al este de 12.3 m. de longitud y 6.6 m. de anchura. La altura máxima del muro es de 0.84 m. El muro está construido con piedra viva avellanada vidrenca retocada, colocada de fil. Las piedras son de tamaño mediano y están colocadas según paredado rústico con la junta poc closa. La hilera superior se compone de piedras colocadas indistintamente de plà y de fil. El pavimento de la era consiste en tierra batida compactada con piedras y está bastante alterado conservándose entre 10 y 50% de evidencias de configuración y materiales. El conjunto está bien conservado en su configuración y materiales (50-90%), aunque la creación de un camino sobre la era puede haber alterado ligeramente su configuración original.

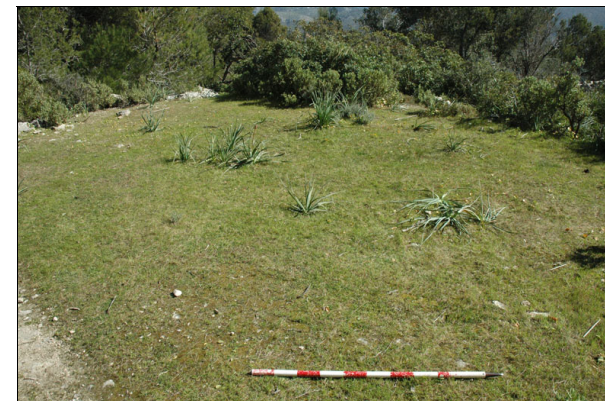
Descripción: Vista general de la era

Se trata de una era por la que pasa un camino que va ladera abajo. Recorriendo este camino se observan una serie de bancales que permiten que las zonas donde hay menor pendiente puedan ser cultivadas. Seguramente la era se construyó para realizar la labor de separación del grano antes de ser trasladado, puesto que el acceso es difícil, al estar ubicada esta zona productiva en una zona lejana a la posesión de Son Horotolá a la que pertenece.

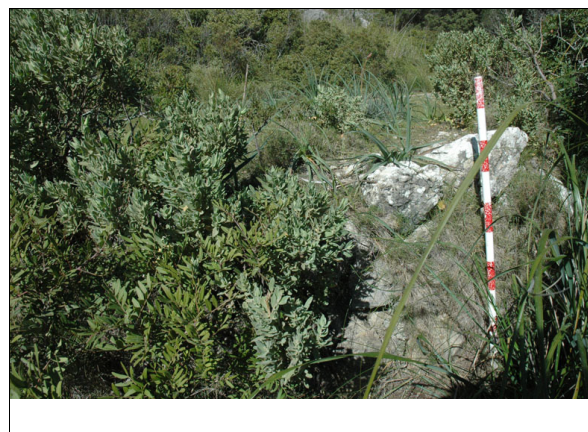
Descripción: Muro de la era.

Id unidad	Altura máxima	Grado de conservación	Grado de Conservación de la Unidad
224.1	2 sobre 5 (0.5-1 m) (0.84 m.)	4 sobre 10 (50-90% evidencia configuración y materiales)	3

- Consolidación.

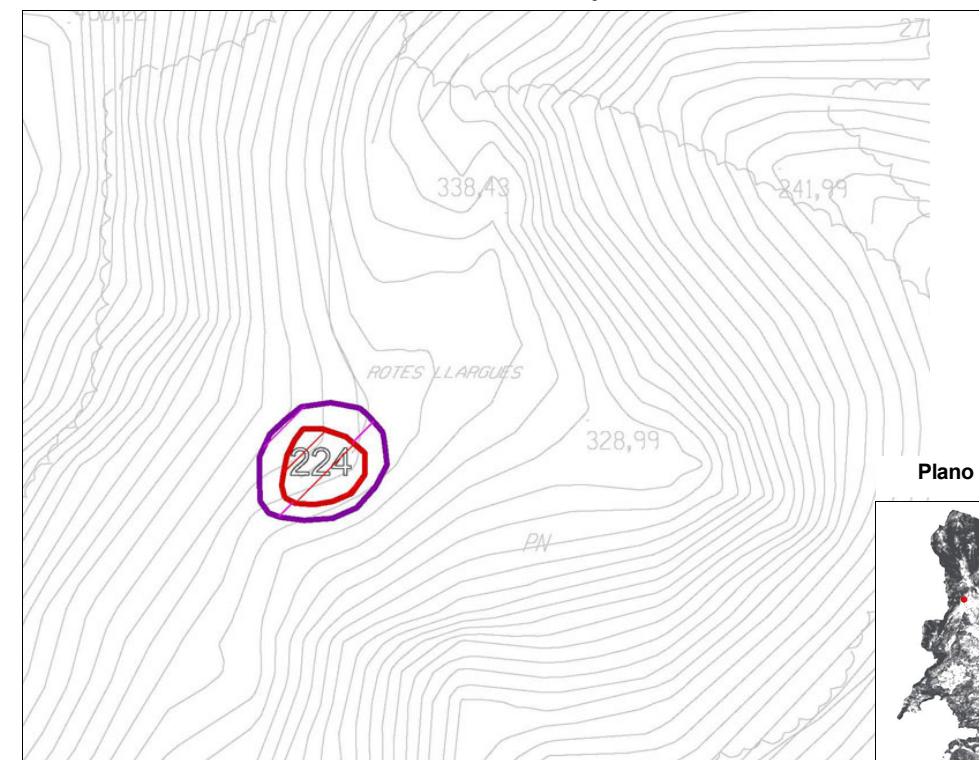
Delimitación del conjunto

- Area de respeto y control del conjunto
- Area de delimitación del conjunto
