### 1. Nombre e identificación del conjunto

<b>Id Conjunto</b>	<b>Nombre del conjunto</b>	<b>Categoría/Subcategoría</b>
278	Base militar de Cala Figuera	Arquitectura Militar/Base militar
<b>nivel de proteccion</b>	<b>Autor</b>	<b>Nº Catalogos CIM</b>
Estructural		
<b>Nº Catálogo PGOU</b>	<b>Uso actual</b>	
278	Abandonado	
<b>Unidades asociadas al conjunto</b>		<b>Elementos asociados a la unidad</b>
278-1: Nichos de avistamiento. 278-2: Búnker de avistamiento. 278-3: Trinchera. 278-4: Baterías de costa. 278-5: Cuartel.		
<b>Fecha de la catalogación</b>	<b>Fecha última revisión</b>	<b>Equipo responsable</b>
30/ 05/2008		M. Calvo, D. Albero, M. Calderón.

### 2. Documentación fotográfica

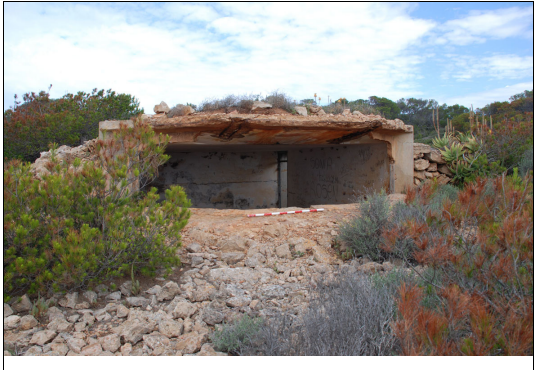
Vista frontal del bunker.

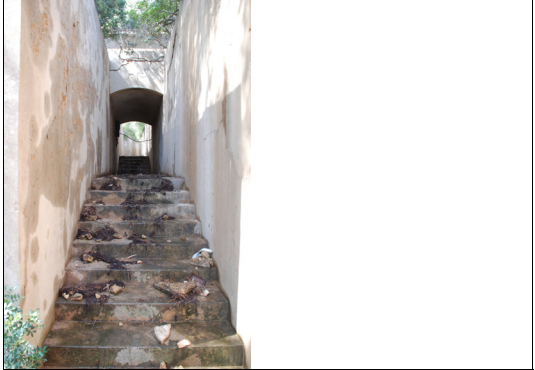
Descripción: 278-3: Escaleras de acceso a la zona de las baterías de costa.

Trinchera situada por debajo del nivel del suelo, que conecta el búnker de avistamiento con las baterías de costa 278-4. Tiene una longitud de 62,90 metros, una altura aproximada de 1,85 m y una anchura de 0,85 m. Está excavada en la roca y revestida con muros de hormigón armado. El suelo del foso aparece pavimentado con cemento Portland. En algunos tramos, muy deteriorado, se observan evidencias de un carril formado por dos raíles de hierro, oxidados, por el que circulaban vagones de carga.

Al final de la trinchera, una escalera formada por dos tramos de 8 escalones cada uno, permite subir a la superficie. El primer tramo se encuentra descubierto. El segundo, en cambio, aparece cubierto por un puente que une la batería (278-4) con el cuartel (278-5), dándole a este tramo el aspecto de un pequeño túnel de cubierta abovedada, de 1,85 m de altura por 1 metro de anchura, realizado con hormigón armado y revestido de cemento fino.

Se han conservado más del 90% de evidencias de configuración y materiales constitutivos de la trinchera

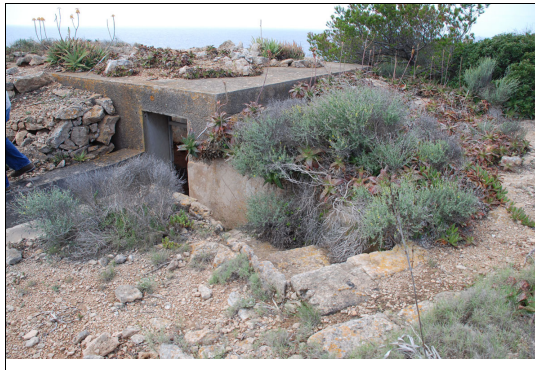
Descripción: 278-2: Vista posterior del bunker, con vano de acceso a la trinchera 278-3.

Búnker de avistamiento, construcción empleada para protegerse de los bombardeos, tanto de la aviación como de la artillería, con espacios a través de los cuales se disparaban armas de fuego. Está semi-enterrado, a una profundidad aproximada de 1,90 metros y muy bien camuflado gracias a la vegetación que crece en la cubierta exterior.

En la pared Este se localiza la puerta de acceso al búnker. Se trata de un vano adintelado horizontal, de forma rectangular, que conecta con la trinchera que conduce a las baterías de costa.

Se han conservado entre un 50 y un 90% de evidencias de configuración y materiales constitutivos del búnker de avistamiento, empleado como puesto de mando de la batería.

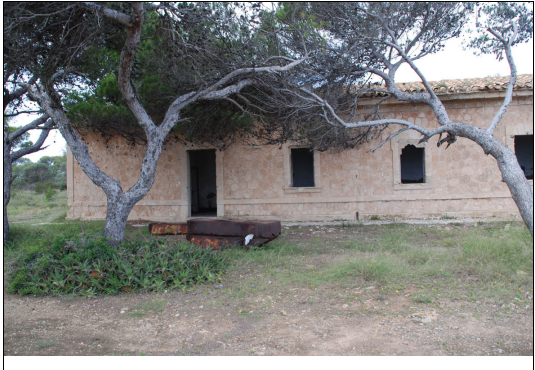
<p>Descripción: 278-5: Fachada del cuartel.</p>

Edificio aislado de planta rectangular, de 37,10 m de longitud por 5,40 m de anchura, construido en 1923 y destinado al alojamiento de la tropa. Las paredes exteriores del edificio están realizadas empleando la técnica de piedra en verd, en un paredado semipoligonal con junta recocida, compuesta por piedras calcáreas poligonales, muy trabajadas, dispuestas de cara en la pared, trabadas con mortero de cemento mallorquín, en una proporción de 70% de piedras y un 30% de mortero. Las esquinas del edificio están realizadas empleando bloques de arenisca rectangular, de 0,25 m x 0,20 m. En la base de las paredes hay una faja de arenisca revestido, con una anchura de 0,20 m, que rodea todo el edificio. A una altura de 0,60 m con respecto al nivel del suelo, se documenta otra faja de bloques de arenisca que sobresalen 0,20 m. Una acera rodea el edificio. La fachada principal, en uno de los lados largos, está orientada hacia el mar, hacia el Sur. Presenta dos puertas de acceso, una en cada extremo de la pared. Se trata de vanos adintelados horizontales, de forma rectangular, a los que se accede a partir de un pequeño escalón. Ambas puertas están delimitados por bloques de arenisca de 0,20 m de anchura, a modo de marco. En el espacio entre ambos vanos de ingreso hay cinco ventanas rectangulares, de idéntica tipología y técnica constructiva que las puertas. En la pared exterior 3, orientada hacia el Norte, hacia la parte trasera, se localizan cuatro ventanas y una puerta de acceso iguales a las anteriormente descritas.

La pared exterior 4 (lado corto, orientado hacia el Este) presenta doble vertiente con cantoneras de arenisca en la parte superior, que conforman una especie de frontón de inspiración neoclásica. En el centro del frontón, se realizó un vano circular con decoración en arenisca, que sobresale en la pared. En la mitad inferior del muro se documenta una ventana adintelada horizontal, de mayores dimensiones que las localizadas en las paredes largas. Las jambas y el dintel están realizados con bloques de arenisca. En la parte inferior hay una pequeña repisa, que sobresale aproximadamente 0,20 m. El edificio presenta cubierta a doble vertiente, realizada con teja árabe. Hay evidencias de un canal de uralita adosado a la parte superior de las paredes, encargado de recoger el agua de lluvia del tejado.

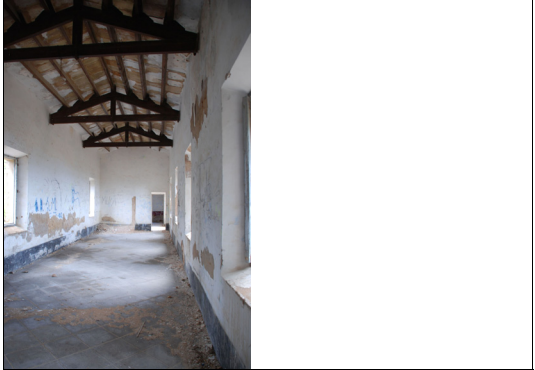
<p>Descripción: 278-5: Interior del cuartel. Dormitorio de la tropa.</p>

El interior del cuartel se divide en seis espacios, separados por tabiques. Accediendo a través de la puerta de ingreso ubicado en el extremo Oeste de la fachada, nos encontramos con un pequeño recibidor de planta rectangular, que da acceso a cuatro habitaciones cuadradas, dos a cada lado del descansillo, separadas por tabiques de obra con revestimiento pintado de color blanco. La base de los muros presenta una franja de 0,20 m de baldosas verdes, a modo de zócalo. El suelo está formado por baldosas cuadradas, de 0,20 m de lado, grises y blancas que se van alternando, a modo de tablero de ajedrez. El techo es plano, sin vigas vistas y aparece ribeteado con moldura de escayola o de yeso. Estas pequeñas habitaciones están muy derruidas y no se puede determinar cuál era su funcionalidad original. Las dos habitaciones ubicadas a la derecha del descansillo tienen dos puertas que dan acceso al dormitorio de la tropa. La puerta de acceso del extremo Este de la fachada conduce a un gran espacio rectangular, posiblemente empleado como dormitorio de la tropa.

Las paredes de esta habitación aparecen revestidas de pintura blanca, muy degradada. En la base de los muros se documenta una franja pintada de color gris, a modo de zócalo, de 0,20 m de altura, que rodea toda la estancia. El suelo está embaldosado con baldosas grises de 0,40 m de lado. El techo es a doble vertiente, con tejas de madera vista de sección rectangular y bovedillas, reforzadas por cuatro estructuras de hierro triangulares. Adosada a la pared Sur del edificio hay una estructura de planta rectangular, muy derruida, posterior a la construcción del resto del cuartel. Se han conservado entre un 50 y un 90% de evidencias de configuración y materiales constitutivos del cuartel 278-5.
