1. Nombre e identificación del conjunto

<b>Id Conjunto</b> 269	<b>Nombre del conjunto</b> Conjunto de carboneras del Torrente de Sa Cova de Ses Corbateres	<b>Categoría/Subcategoría</b> Etnológico/Sitja y caseta de carbonero
<b>Nº Catálogo PGOU</b> 269	<b>Nº Carta Arqueológica</b>	<b>Uso actual</b> Abandonado
<b>Unidades asociadas al conjunto</b> 269.1 Barraca 269.2 Sitja 1 269.3 Sitja 2		<b>Elementos asociados a la unidad</b>
<b>Fecha de la catalogación</b> 05/2008	<b>Fecha última revisión</b>	<b>Equipo responsable</b> D. Alberó, M. Calvo

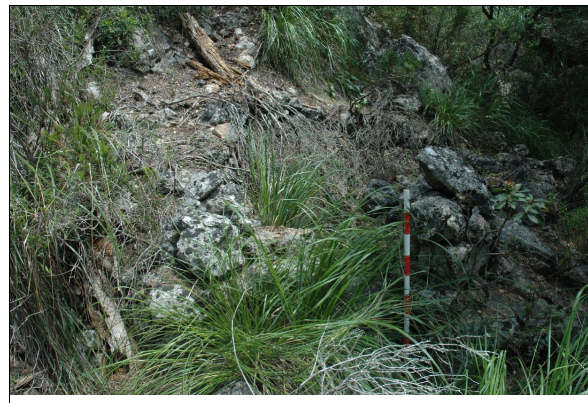
Descripción: Foto de la barraca

Se trata de una barraca que debió servir de refugio temporal a las personas que se dedicaban a gestionar las sitjes mientras duraba la producción de carbón. La planta de la estructura es circular y no presenta espacios compartimentados. El diámetro interno es de 2 m., siendo la altura máxima del muro de 1.1 m. Únicamente se constata la puerta de ingreso, orientada hacia las sitjes, hacia al oeste. La puerta está construida sin derrame y la delimitan jambas consistentes en varias piezas de losas planas. La puerta está centrada y su anchura es de 0.55 m. El umbral tiene la misma medida. El alzado está realizado mediante paramento doble. El grosor de los muros alcanza 0.87 m. La pared está construida en piedra en sec según paredado rústico con las juntas poco ciosas. La piedra utilizada en la pared es de tamaño variado de tipo viva vidrenca en bruto o poco retocada, estando las mismas colocadas de cara o de cola. No se puede observar, puesto que la barraca está colmatada por piedras y por abundante vegetación, si existió algún tipo de pavimentación o preparación del suelo de la estructura. Así mismo, la barraca no presenta cubierta ni vanos. En general, podemos decir que está bien conservada en lo que a su configuración y materiales básicos se refiere (50-90%).

- Limpieza vegetal.
- Consolidación y restauración.

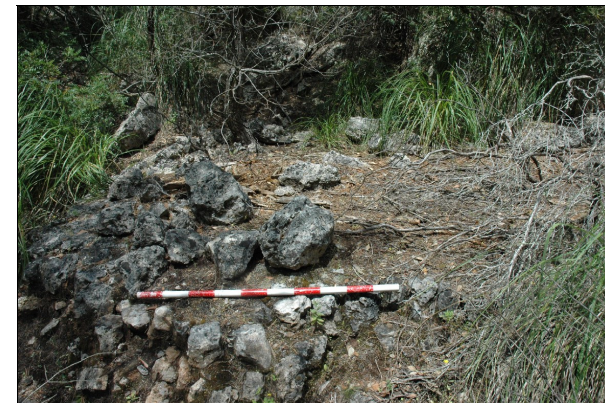
Descripción: Sitja 2

Se trata de una sitja de planta circular de rotlo sencillo situada a ras de suelo muy cubierta por la vegetación de unos 4.4 m. de diámetro que presenta en el lado oeste, donde hay más desnivel, un muro de piedra en sec con piedras pequeñas-medianas viva vidrenca colocadas de cara en bruto. El paredado es rústico con la hilera superior formada por piedras irregulares niveladas colocadas de plà y la junta poc closa. La altura del muro es de 0,30 m. El pavimento de la sitja, muy tapado por la vegetación, está formado por losas de piedra. En general la unidad conserva bien su configuración y materiales (50-90%).

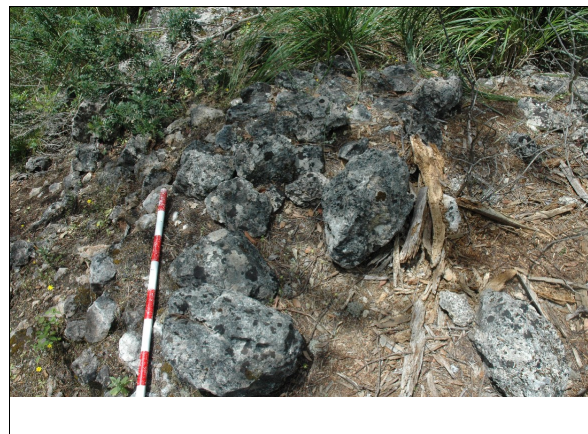
Descripción: Aspecto del sitjer de la sitja 2.

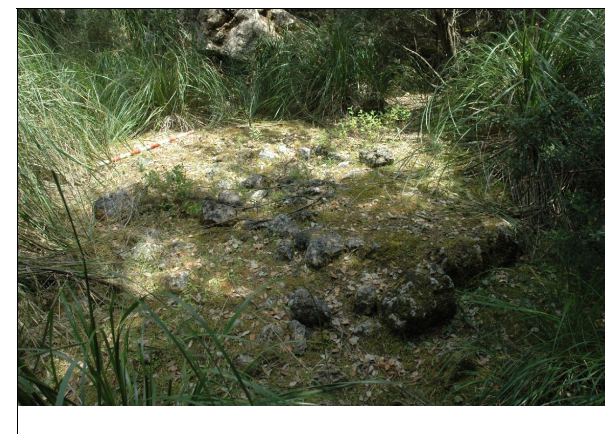
Descripción: Sitja 1.

Se trata de una sitja de planta circular situada a ras de suelo muy cubierta por la vegetación de unos 3.2 m. de diámetro delimitada por un rotlo de piedra en sec con piedras pequeñas-mediana viva vidrenca colocadas de cara en bruto. El paredado es rústico con la hilera superior formada por piedras irregulares niveladas colocadas de plà y la junta poc closa. La altura máxima del rotlo es de 0,20 m. El pavimento de la sitja está formado por tierra compactada. En general la unidad conserva bien su configuración y materiales (50-90%).
