1. Nombre e identificación del conjunto

Id Conjunto 266	Nombre del conjunto Pozo con abrevadero de Valldurgent	Categoría/Subcategoría Etnológico/Sist.Hidráulico
Nº Catálogo PGOU 266	Nº Carta Arqueológica	Uso actual Abandonado
Unidades asociadas al conjunto 266.1 Pozo 266.2 Abrevadero		Elementos asociados a la unidad
Fecha de la catalogación 05/2008	Fecha última revisión	Equipo responsable D Albero, M. Calvo.

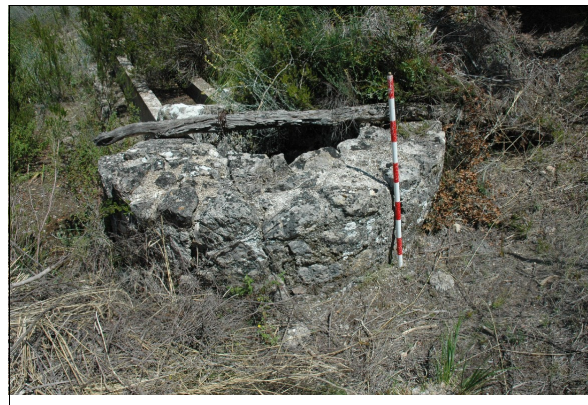
Descripción: Vista general del conjunto

El conjunto consiste en un punto de captación de agua aislado situado en una zona rocosa cerca de márgenes de cultivo a los que podría haber proporcionado agua con fines agrícolas. También se documenta la existencia de un abrevadero que indicaría la utilización del agua para actividades diversas. El grado de conservación del conjunto es de 50-90%.

- Limpieza vegetal.
- Consolidación.

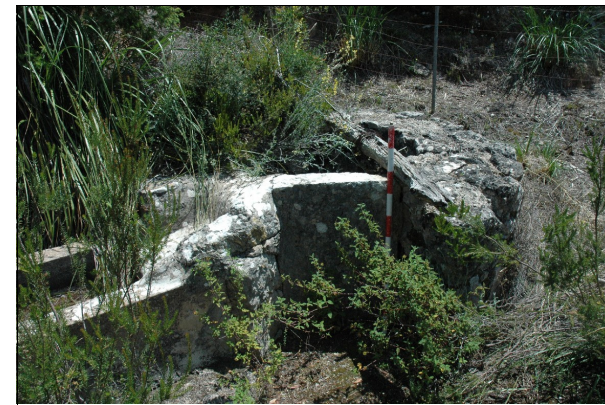
Descripción: Losa calcárea ubicada en el cintell que da un punto de acceso al pozo y punto de unión entre el pozo y el abrevadero.

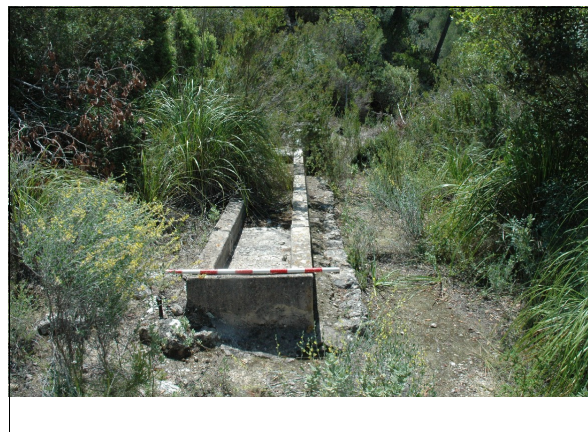
Descripción: Abrevadero rectangular.

Nombre de la unidad	266.2 Abrevadero
Se trata de un abrevadero rectangular que se adosa a la cara norte del pozo. La ongitud es de 4.7 m y la anchura de 0.69 m. La altura de los muros no supera los 0.5 m y el alzado es superior en la zona oeste, donde se sitú la mayor pendiente. El lado opuesto se muestra más encastado en la ladera. Las paredes tienen un grosor de 0.12 m. El hueco útil tiene una altura de 0.14 m y una anchura de 0.44 m. La técnica constructiva consiste en una hilada de piedra caliza viva y el resto del muro se remonta con mortero mallorquín repellado con cal y arena blanca. El abrevadero no presenta ningún tipo de cubierta y tampoco otros accesorios.

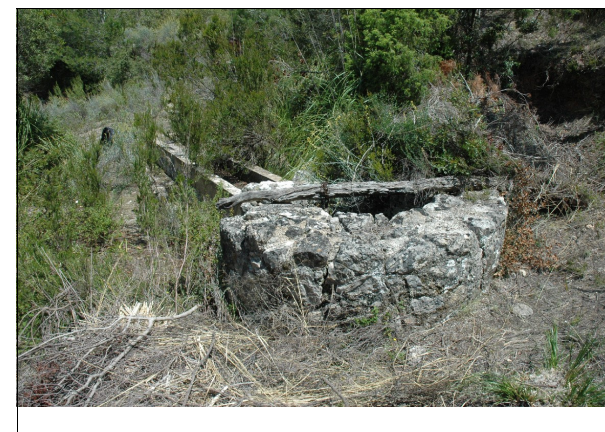
Descripción: Cintell del pozo

Se trata de un pozo de planta circular con un diámetro de 1.07 m y una profundidad mínima de más de 10.4 m., ya que todavía conserva agua en su interior. El pozo está construido con paredado rústico en verd con junta recrecida y piedras colocadas de cara, siendo en el interior del pozo de un tamaño menor que en el cintell o coll. Se trata de piedras vivas vidrenca trabajadas, de tamaño mediano-grande. La proporción piedra mortero es de 60-40% y el mortero es de cal con arena gruesa. El cintell del pozo es circular con un diámetro externo de 1.66 m., un muro de tipo doble y la altura máxima de los muros es de 0.64 m. El cintell está construido, al igual que el pozo, en pedra en verd de tamaño mediano viva vidrenca trabajada, con la junta recrecida y colocadas de cara. La hilera superior está realizada con piedras irregulares niveladas de tamaño mediano colocadas de cara con mortero encima para asentar y dar solidez a la estructura. El cintell muestra, en su cara suroeste, una zona donde se ha eliminado el doble muro y se ha colocado una losa calcárea de 0.35 x 0.76 x 0.15 m. que facilita el acceso al pozo, a la vez que protege de posibles caídas. Posiblemente, como hemos visto en otros pozos parecidos, se ubicaría una puerta o acceso que permite obtener agua del interior del pozo. Una simple rama de árbol sin trabajar y superpuesta sobre el cintell actúa como eje donde se sustenta la polea para extraer el agua.
