1. Nombre e identificación del conjunto

Id Conjunto	Nombre del conjunto	Categoría/Subcategoría
339	Conjunto hidráulico de Sa Coma des Bosc Gran (Son Sastre).	Etnológico/Sist.Hidráulico
Nº Catálogo PGOU	Nº Carta Arqueológica	Uso actual
339		En uso
Unidades asociadas al conjunto		Elementos asociados a la unidad
339.1 Abrevadero. 339.2 Cocó.		
Fecha de la catalogación	Fecha última revisión	Equipo responsable
17/06/2008		M. Calvo, D. Alberó, M. Calderón.

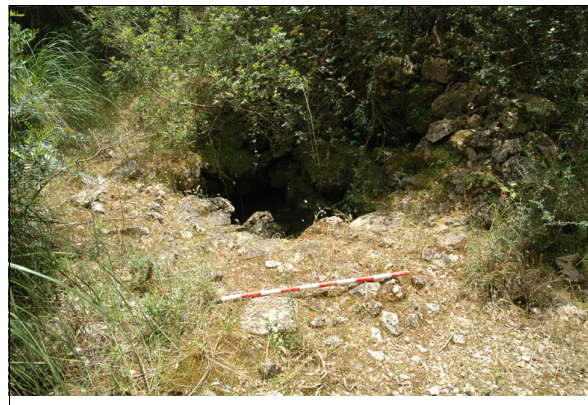
339-2: Vista general del cocó

Nombre de la unidad	339.2 Cocó
<p>Cocó. Estructura de piedra en seco con planta de tendencia cuadrada, de 2,10 m de lado, cuya funcionalidad era servir de depósito del agua arrastrada por la pendiente de la ladera, para consumo animal. Se encuentra justo enfrente del abrevadero 339-1, en el margen derecho del sendero.</p> <p>La estructura está excavada en la roca, revestida con muros de piedra en seco de 1 metro aproximado de grosor. Se encuentra por debajo del nivel del suelo, con una profundidad aproximada de 0,60 m. Las paredes, de piedra en seco, son muros simples, verticales, compuestos por piedras calcáreas de aspecto irregular, sin adobar, dispuestas de cara y de fil, en un paredado antiguo o rústico y junta poc closa. Los bloques de piedra tienen unas dimensiones medias de 0,50 m x 0,30 m x 0,20 m.</p> <p>El interior del cocó aparece completamente colmatado por vegetación, tierra y piedras procedentes del arrastre de la ladera, lo que al mismo tiempo ha provocado el progresivo derrumbe de la estructura, de la que se han conservado entre un 50 y un 90% de evidencias de configuración y materiales constructivos.</p>

- Limpieza y mantenimiento de la vegetación.
- Control de la creación de accesos.
- Consolidación de las estructuras.

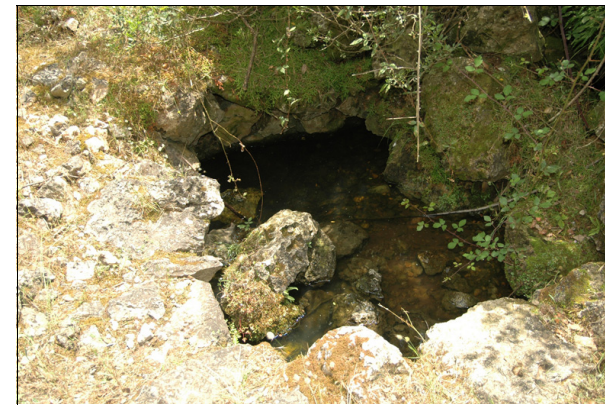
339-2: Vista del interior del cocó.

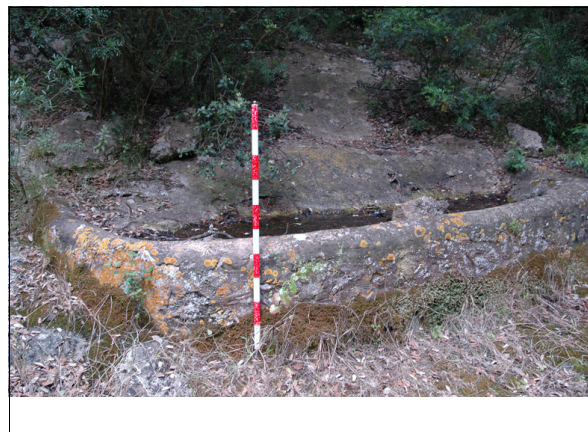
339-1: Vista frontal del abrevadero.

Abrevadero de planta rectangular con las esquinas redondeadas, situado en el margen izquierdo del sendero de la Coma des Bosc Gran, adosado a la roca natural, que está en pendiente, facilitando la recogida de las aguas de la ladera. El exterior de la estructura mide 3,10 m de longitud por 0,95 m de anchura. Está delimitado por un muro de contención de 0,20 m de grosor y una altura de 0,50 m., realizado con la técnica de piedra en verd, en un paredado antiguo o rústico y junta recrecida. Está compuesto de mortero de cemento, cal y arena amarilla y piedras calcáreas de aspecto irregular, trabajadas, dispuestas de cara en el muro y con unas dimensiones medias de 0,20 m x 0,20 m. El muro presenta una proporción de 70% de mortero y 30% de piedras.

La planta del interior del abrevadero es igualmente rectangular, de 2,35 m de longitud por 0,85 m de anchura y con una profundidad de 0,20 m. Tanto el interior como la cara superior del muro aparecen revestidos con mortero de cemento, cal y arena amarilla, que actúa como impermeabilizante, para facilitar el almacenamiento de agua. El buit está completamente colmatado por tierra, troncos y piedras arrastradas por la pendiente, por lo que posiblemente el agua que contiene no sea apta para el consumo. Se han conservado más del 90% de evidencias de la configuración y materiales del abrevadero.

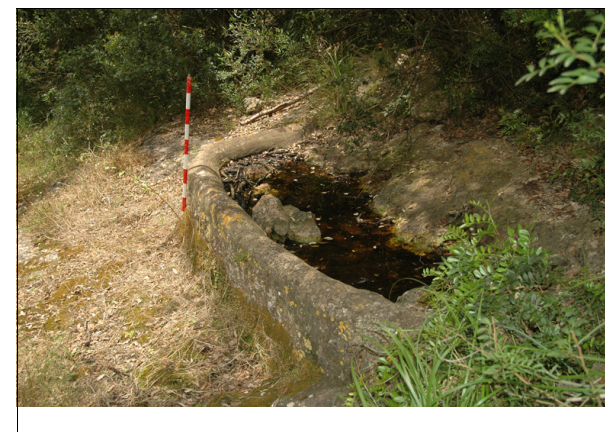
339-1: Abrevadero visto desde arriba.
