1. Nombre e identificación del conjunto

Id Conjunto	Nombre del conjunto	Categoría/Subcategoría
303. G2	Conjunto etnográfico del Poblado de Ses Sinies (Finca Pública Galatzó).	Etnológico/Sitija y caseta de carbonero
Nº Catálogo PGOU	Nº Carta Arqueológica	Uso actual
303		Abandonado
Unidades asociadas al conjunto		Elementos asociados a la unidad
303-1: Caseta de roter del interior de la naveta de Ses Sinies. 303-2: Barraca de carbonero del poblado de Ses Sinies. 303-3: Sitija de carbonero del poblado de Ses Sinies.		
Fecha de la catalogación	Fecha última revisión	Equipo responsable
Junio 2007	11/04/ 2008	M. Calvo, A. Andujar, M. Calderón.

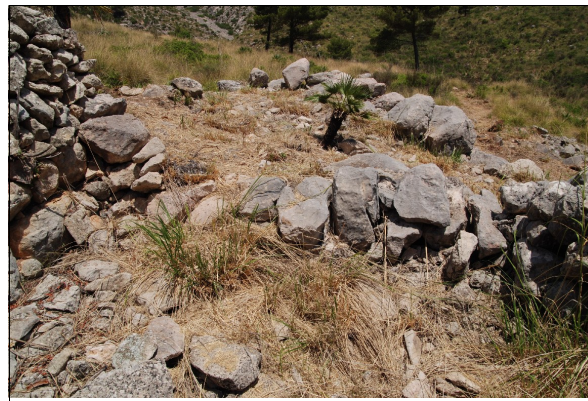
303-1: Paramento interno de la caseta de roter del interior de la naveta.

En la construcción de la caseta se reutilizaron los muros ciclópeos del naviforme, aumentando su altura mediante muros de piedra en seco. Las dimensiones de las paredes varían, presentando una longitud máxima de 10,50 m y mínima de 1,94 m. La altura de los muros oscila entre los 2,80 m y los 0,80 m, y el grosor comprendido entre los 2,35 m y los 0,70 m. Todas las paredes presentan un doble paramento con relleno en medio, paredado irregular y junta poc ciosa, y fueron hechas con piedras calcáreas en bruto, de tamaño mediano (unos 30 cm) en su parte superior y ciclópeo en la base. Cabe señalar que la pared orientada hacia el norte no se ha conservado, puesto que ha sido tapada por el derrumbe. De la pared medianera únicamente tenemos evidencias de un 10% de su configuración y materiales originales.

- Mantenimiento y limpieza de la vegetación
- Señalización
- Restauración 303-2 y 303-3
- Desmonte de 303-1

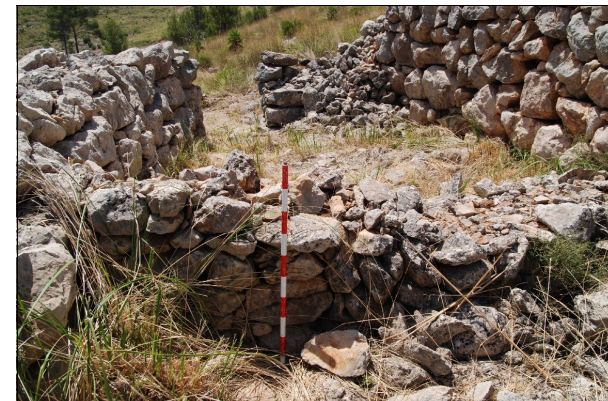
303-1: Pared medianera de la caseta de roter del interior de la naveta, vista desde la pared interior de la misma.

Presenta una planta rectangular, de 8,35 m de longitud por 3,75 m de anchura. En su interior, una pared medianera delimita dos espacios. Al primer espacio interior, de 5,10 m de longitud por 3,75 m de anchura, se accede a través de la puerta de acceso a la naveta. El segundo espacio interior, de 2,50 m de longitud y 3,45 m de anchura, se ubica en las proximidades de la zona del ábside del naviforme.

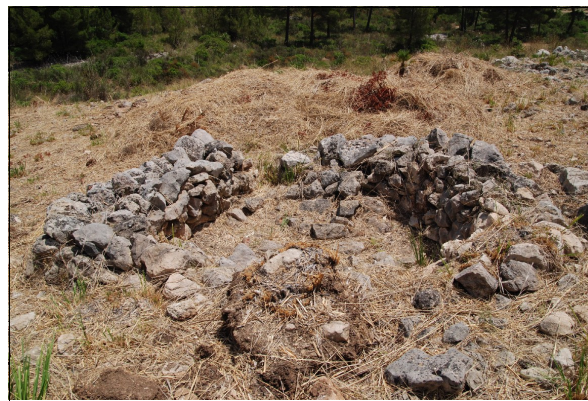
303-2: Vista general de la barraca de carbonero desde el exterior.

Las paredes de la barraca aparecen en mal estado de conservación, puesto que la altura máxima conservada es de 0,90 m y la mínima de 0,35 m. La pared noroeste es la de mayor longitud, con 3,79 m, mientras que la más corta mide 1,10 m (pared sureste). El grosor de los muros oscila entre los 0,50 m y los 0,85 m.

Los muros son de paramento simple, contruidos con técnica de piedra en seco. Se trata de paredes verticales, a plomo, y junta poc ciosa. Se realizaron empleando piedra calcárea irregular, sin tallar, de tamaño mediano (unos 30 cm).

La fachada, orientada al sureste, presenta una puerta de ingreso de forma rectangular, de la que conservamos menos del 10% de evidencias de configuración y materiales. Únicamente se conservan parte de la jamba izquierda, realizada con varias piezas de piedra calcárea irregular. El umbral mide 0,62 m.

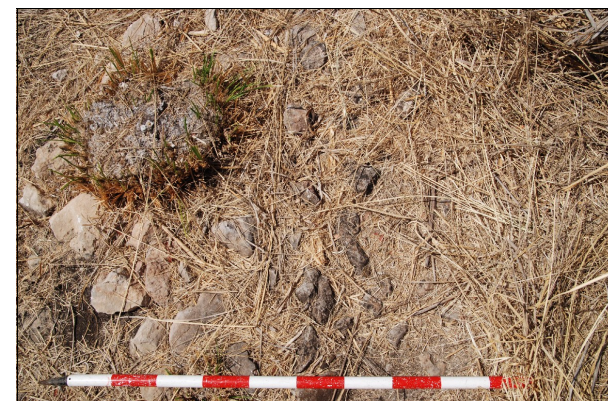
303-3: Foto detalle del sitger (pavimento) de la sitija.

El sitger, de 4,50 m de diámetro, aparece igualmente tapado por el desbroce de la vegetación, aunque se puede observar que el pavimento está compuesto de tierra compactada con piedrecillas.
