1. Nombre e identificación del conjunto

Id Conjunto 295	Nombre del conjunto Ranxo de carboneras de Sa Coma de S'Aigua (Son Sastre)	Categoría/Subcategoría Etnológico/Sitja y caseta de carbonero
Nº Catálogo PGOU 295	Nº Carta Arqueológica	Uso actual Abandonado
Unidades asociadas al conjunto 295.1 Sitja 295.2 Barraca de carbonero		Elementos asociados a la unidad
Fecha de la catalogación 13/06/ 2008	Fecha última revisión	Equipo responsable M. Calvo, D. Albero, M. Calderón

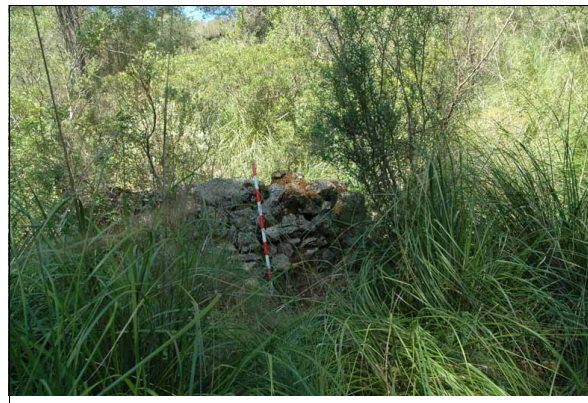
Descripción: Vista exterior de la barraca.

Nombre de la unidad	295.2 Barraca de carbonero.
<p>Evidencias de una barraca de carbonero. Se trata del habitáculo que servía como refugio temporal al carbonero durante los meses que duraban las tareas de obtención de carbón.</p> <p>El habitáculo presenta planta circular, con un diámetro exterior de 4,20 metros. El interior está formado por un único espacio sin compartimentar, de 2,75 m de diámetro. La única pared que conforma la barraca tiene una altura máxima conservada de 1 metro. Se trata de una pared simple, vertical, realizada mediante la técnica de piedra en seco, en un paredado antiguo o rústico y junta poc ciosa. Las piedras que conforman el muro de la vivienda son piedras calcáreas de aspecto irregular, sin trabajar, dispuestas de pla en la pared, con unas dimensiones medias de 0,33 m x 0,15 m x 0,10 m.</p> <p>La puerta de ingreso a la barraca está orientada hacia el este, lugar en el que se encuentra la sitja. Se trata de un vano de forma rectangular, de 0,87 m de altura y 0,62 m de grosor, con derrame interior- exterior de un 10%, por lo que la anchura de la puerta varía: en la zona con menor derrame es de 0,35 m y en la parte más ancha mide 0,75 m. El vano está delimitado por dos jambas formadas por varias piezas de piedra calcárea de aspecto irregular, de 0,35 m x 0,40 m x 0,12 m, poco adobadas y dispuestas de cara en el muro.</p> <p>No se conservan evidencias de la cubierta del habitáculo, ni tampoco de la tipología ni del material constructivo del suelo de la vivienda, al encontrarse completamente cubierto por la vegetación.</p>

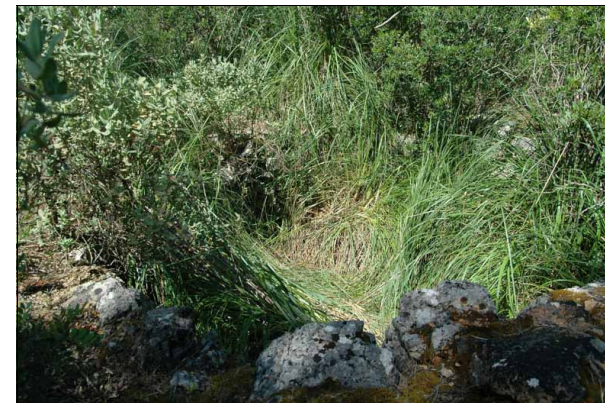
Descripción: Detalle del pavimento de la sitja.

El sitger o pavimento de la sitja, con un diámetro de 5,60 metros, está compuesto por tierra compactada con piedrecillas. No se ha podido determinar el grueso del pavimento, debido a que aparece cubierto por la vegetación.

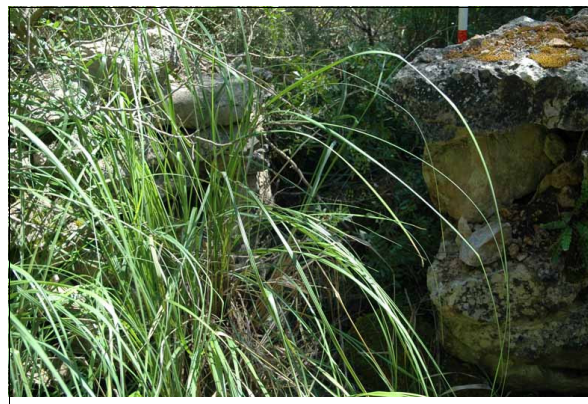
Descripción: Detalle vano de la puerta de ingreso a la barraca.

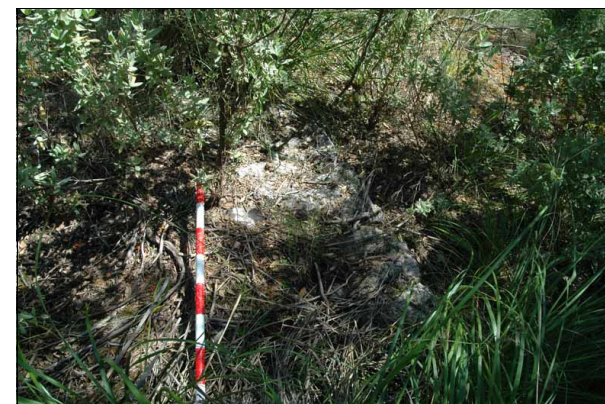
Descripción: Detalle del pavimento de la sitja, con muro de contención.

La sitja se ubica en una zona en pendiente, por lo que fue necesaria la construcción de dos muros para nivelar la superficie del rotlo y salvar la pendiente: el primer muro se sitúa en la cara este del rotlo, a un radio de 1,90 m de éste. Tiene planta semicircular y sigue el trazado de la sitja, con una altura de 0,55 m. Está realizado con técnica de piedra en sec, en un paredado de mampostería irregular y junta poc closa, formado por piedras calcáreas de aspecto irregular, sin adobar, de 0,38 m x 0,25 m x 0,15 m de dimensiones medias.

El segundo muro coincide con la mitad oeste de la sitja. Se trata de un marge de contención de la pendiente, de 0,80 m. de altura, realizado empleando los mismos materiales y técnica constructiva que en el muro anteriormente descrito.
