1. Nombre e identificación del conjunto

Id Conjunto 251	Nombre del conjunto Era de Sa Cova	Categoría/Subcategoría Etnológica/Era
Nº Catálogo PGOU 251	Nº Carta Arqueológica	Uso actual Abandonado
Unidades asociadas al conjunto 251 Era		Elementos asociados a la unidad
Fecha de la catalogación 04/2008	Fecha última revisión	Equipo responsable D. Albero, M. Calvo

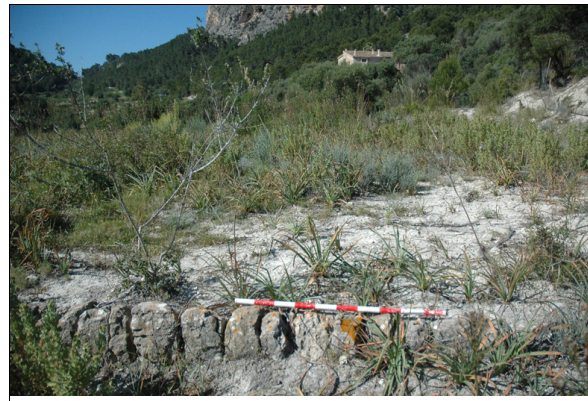
Descripción: Hilera superior de la era y la casa de Sa Cova al fondo.

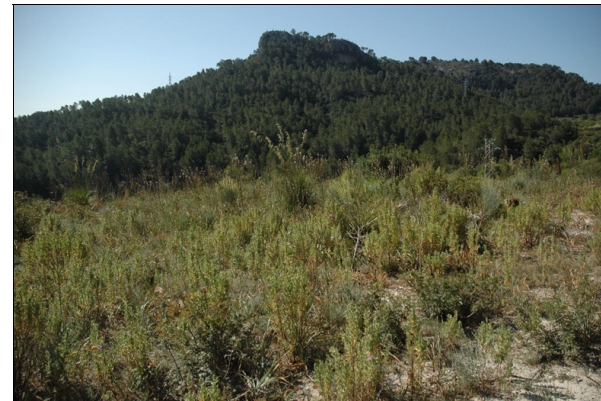
Descripción: Imagen general de la era.

Se trata de una era de planta semicircular orientada al este de 23 m. de longitud x 14.42 m. de anchura, la altura máxima del muro es debido a la gran pendiente de 2.2 m. El muro presenta mayor altura en el lado sur y este con mayor pendiente, mientras la era aparece inserta en la ladera por su lado oeste. El muro está construido con piedra viva avellanada vidrenca retocada colocada de fil, las piedras son de tamaño mediano y están colocadas según paredado rústico con la junta poc closa. La hilera superior se compone de piedras irregulares colocadas de fil. El pavimento de la era consiste en tierra batida compactada con piedras y está bastante alterado por la presencia de vegetación. El conjunto está bien conservado en su configuración y materiales.

- Consolidación.
- Limpieza.

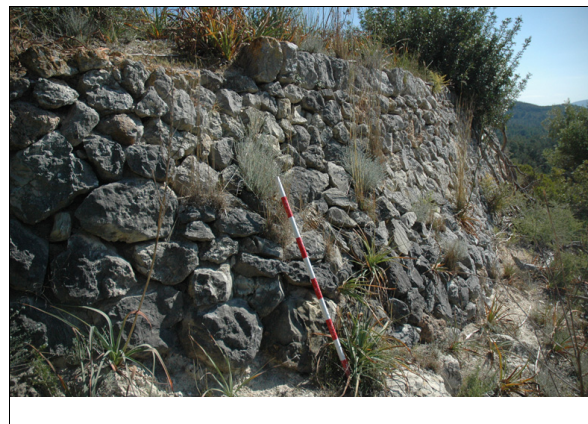
Descripción: Vista de la era desde su vertiente sureste.

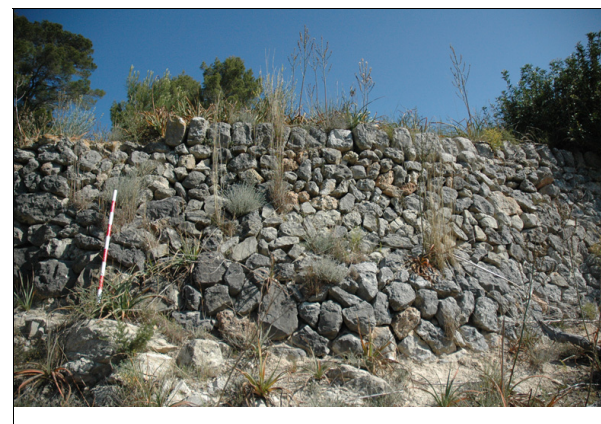
Descripción: Muro para salvar el desnivel del terreno.

- Erosión y pendiente.
- Vegetales: desestabilización de estructuras y disminución de la visibilidad.
