### 1. Nombre e identificación del conjunto

<b>Id Conjunto</b>	<b>Nombre del conjunto</b>	<b>Categoría/Subcategoría</b>
375	C/Major 17.Calvià	Arquitectura civil/Residencial
<b>nivel de proteccion</b>	<b>Autor</b>	<b>Nº Catalogos CIM</b>
A 4		
<b>Nº Catálogo PGOU</b>	<b>Uso actual</b>	
375	Residencial	
<b>Unidades asociadas al conjunto</b>	<b>Elementos asociados a la unidad</b>	
<b>Fecha de la catalogación</b>	<b>Fecha última revisión</b>	<b>Equipo responsable</b>
08/2008		C. Colom; M. Calvo

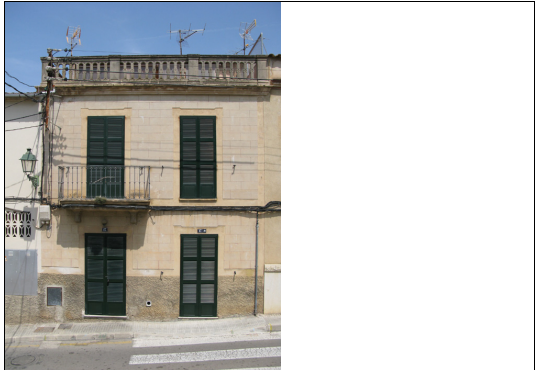
Descripción: Fachada principal situada en la calle mayor. Las fachadas laterales están adosadas a las casas laterales y no son visibles. Casa con tres alturas, dos alienadas en la fachada principal y la tercera con una terraza en el piso superior. Muros enlucidos imitando sillares de marés y con molduras decorativas lisas de líneas rectas alrededor de los vanos.

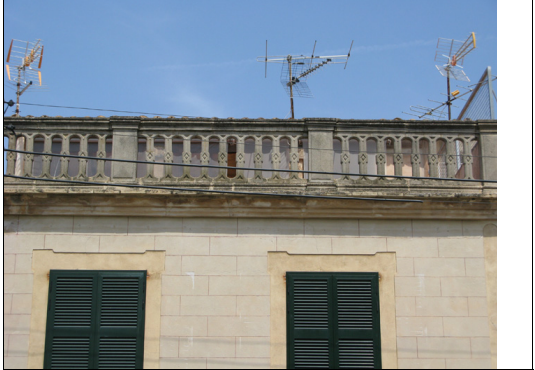
Descripción: Balaustrada de piedra del piso superior.

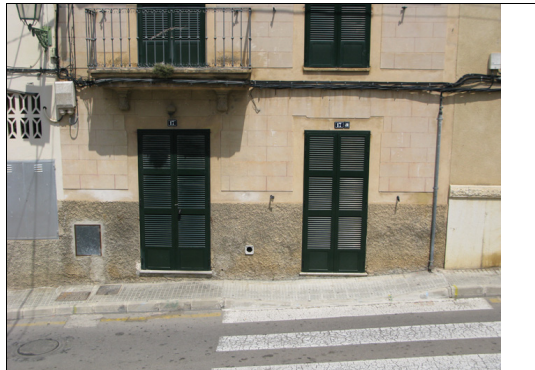
Descripción: Piso inferior que consta con dos puertas que dan acceso a las diferentes viviendas del conjunto. Se puede observar el desnivel de la calle y de la fachada.

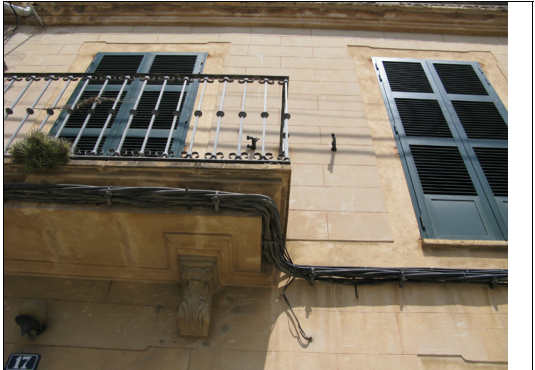
Descripción: Vista del piso superior que consta de dos ventanas rectangulares. La ventana de la izquierda tiene un balcón de piedra con verja de hierro forjado. El balcón se sujeta con dos ménsulas con decoración vegetal. Se observan humedades en el voladizo y grietas en la base del balcón.

Tiene una serie de desperfectos como son humedades en el voladizo y grietas en la base del balcón.

<b>Patología en estructuras</b>	
<b>Patología o defectos en muros</b>	Grietas, Humedades
<b>Patología o defectos en cubiertas</b>	
<b>Elementos distorsionantes</b>	Cables

Mantenimiento de las estructuras.  
 Reparación de los desperfectos dando unidad al conjunto.  
 Eliminar los elementos distorsionantes.

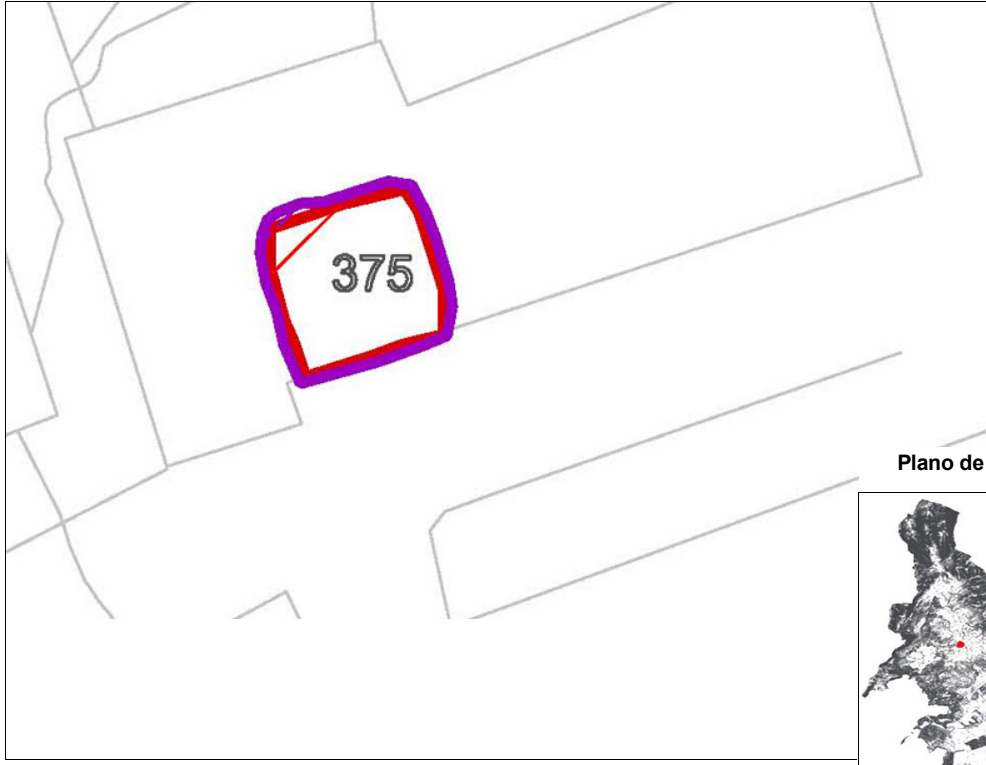
#### Delimitación del conjunto

— Área de respeto y control del conjunto

— Área de delimitación del conjunto
