1. Nombre e identificación del conjunto

| 225 | Graner del Deume de Son Hortolà | Etnológico/Graner delme |

2. Documentación fotográfica

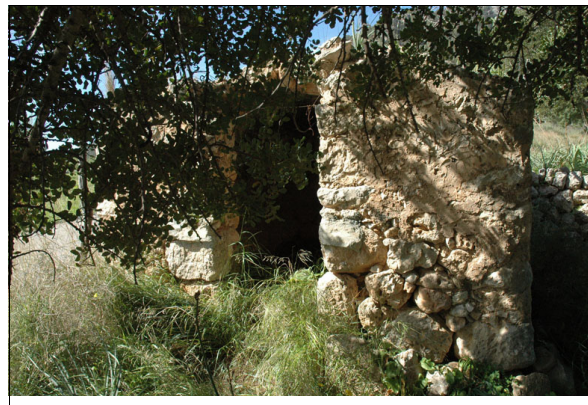
Descripción: Vista frontal del yacimiento.

Se trata de una estructura (granero) ubicada en una zona llana de territorios de explotación agrícola de secano a 6 Km. del mar (Cala Fornells). Parece ser por la toponimia que este conjunto que se destinó al almacenamiento de víveres de forma temporal. El conjunto está bien conservado en lo que a su configuración y materiales se refiere (50-90%).

- Limpieza vegetal.
- Consolidación y restauración.

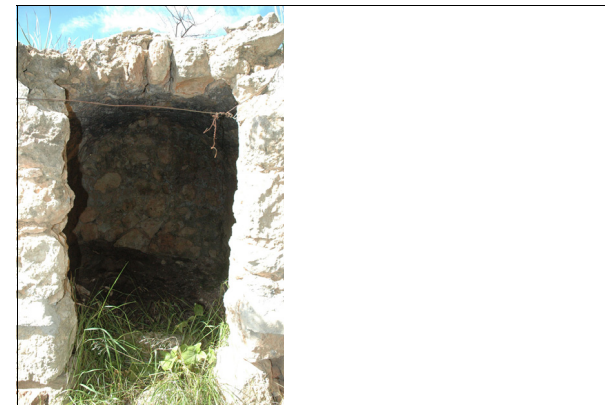
Descripción: Foto de la puerta y disposición constructiva de la cubierta.

La entrada principal al granero está centrada en la cara este y tiene un ancho (luz) de 0.78 m., la profundidad (Lindar) es de 0.3 m. con un escalón de piedra (0.3 x 0.15 m.). El suelo interno está desnivelado. La puerta de ingreso, rectangular, estuvo culminada por un dintel horizontal desaparecido, probablemente de madera. Las jambas están compuestas por varias piezas de piedra calcárea. Excepto la puerta, no se observan vanos o ventanas que comuniquen el interior con el exterior.

La cubierta es de bóveda de cañón a partir de losas de piedras hincadas de fil. La cubierta está totalmente revestida de mortero con cal y arena espatulado en una proporción piedra-mortero 40-60%.

La piedra de la cubierta es pedra viva avellanada vidrenca retocada de tamaño pequeño y mediano. La cubierta está bien conservada y consolidada por el mortero (90% de evidencias de configuración y materiales).

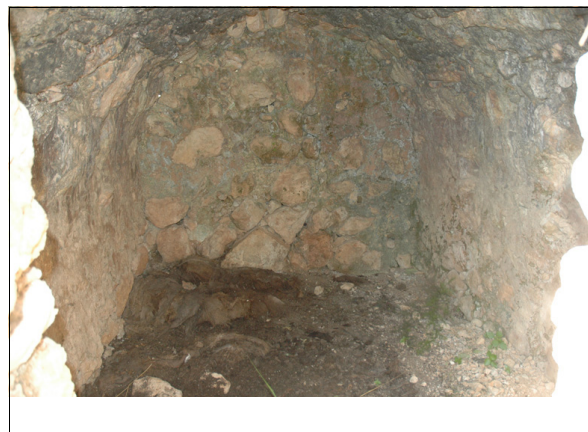
Descripción: Interior del granero.

Se trata de una estructura rectangular de 2.2 m. de alzado, 3.2 m. de longitud y 3.15 m. de anchura. El espacio interior, sin compartimentar, tiene una longitud de 2.56 m. y 2 m. de anchura y 1.4 m. de altura interna.

El interior de la estructura no presenta ningún tipo de pavimento y el suelo está compuesto por tierra compactada.

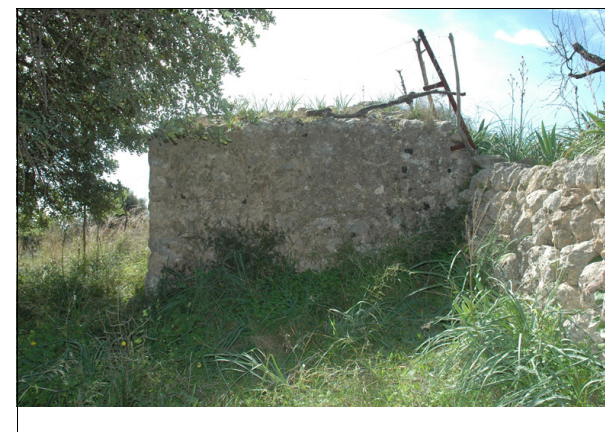
Descripción: Vista lateral de la construcción.

El alzado del muro está formado por muros de paramento doble con relleno que conforman una pared vertical a plomo. Estos muros están constituidos por piedra vista realizada en verd en paredado rústico con junta en relieve formada por cemento, cal y arena en una proporción piedra-mortero de 60-40%. Las piedras que conforman la pared son de tamaño mediano de tipo viva y vidrenca, avellanada y trabajada, colocadas de llano. La pared (alzado) no presenta revestimientos externos e internos ni algún tipo de accesorio asociado (Ponedors, fermadors, etc.).
