1. Nombre e identificación del conjunto

Id Conjunto	Nombre del conjunto	Categoría/Subcategoría
327 (G29)	Conjunto etnográfico Carbón 6 Sa Mola de S'Esclop	Etnológica/Sitja y caseta de carbonero
Nº Catálogo PGOU	Nº Carta Arqueológica	Uso actual
327		Abandonado
Unidades asociadas al conjunto		Elementos asociados a la unidad
327-1: Barraca de carbonero. 327-2: Sitja de carbonero.		
Fecha de la catalogación	Fecha última revisión	Equipo responsable
21/ 04/ 2008	22/ 04/ 2008	M. Calvo, M. Calderón.

Descripción del conjunto

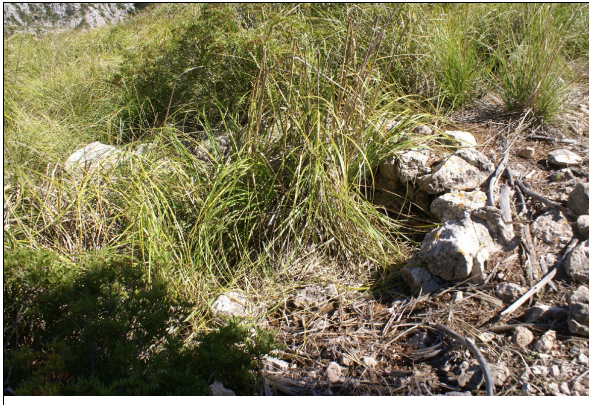
327-1 : Detalle del interior de la barraca de carbonero.

La pared de la barraca se adosa a la pendiente natural del terreno en su cara noroeste, recortándola, por lo que no se pueden observar las características morfométricas, tipológicas y constructivas del habitáculo en ese lado. En general, la barraca 327-1 se encuentra bastante deteriorada, conservándose entre un 10 y un 50% de evidencias de configuración y materiales, a lo que hay que sumar el hecho de que esté completamente cubierta por la vegetación, lo que impide observar la ubicación de la puerta de ingreso, así como evidencias de posibles materiales constitutivos ni de la cubierta ni del suelo.

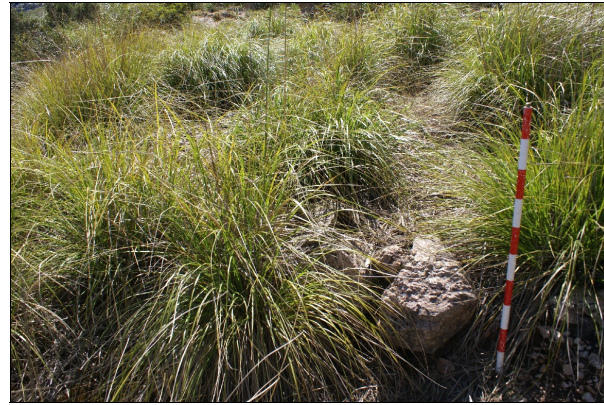
Presenta planta elíptica, de 3,30 m de anchura por 4,40 m de longitud. La barraca está formada por una única pared de piedra en seco, que delimita un espacio interior sin compartimentar, de 2,30 m de anchura por 3 m de longitud, con una altura máxima de 0,50 m. El muro, de 0,75 m de grosor, es vertical, a plomo, y muestra un paredado de mampostería irregular y junta poc closa, realizado con piedras calcáreas de aspecto irregular y tosco (aparecen sin tallar, en bruto), dispuestas de pla y de fil en la pared. Los bloques de piedra tienen unas dimensiones medias de 0,30 x 0,40 m x 0,20 m.

- Limpieza y mantenimiento de la vegetación.
- Creación de accesos.
- Señalización.
- Consolidación y restauración de los muros de la barraca 327-1.

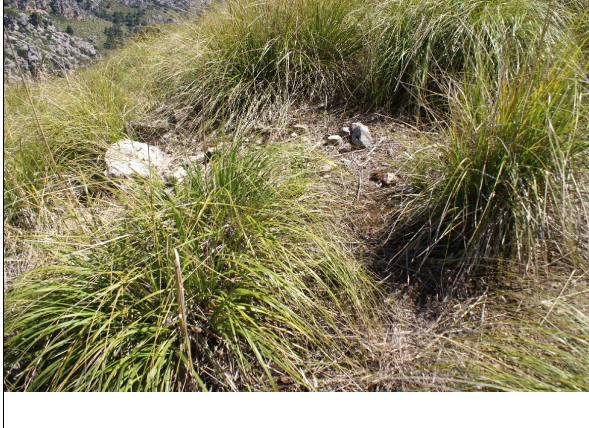
327-2: Vista general del rotlo de sitja.

Nombre de la unidad	327-2: Sitja de carbonero.
<p>Restos de una sitja de carbonero, plataforma sobre la que se colocaba la pila de leña que se iba a quemar para convertir en carbón. Está situada a menos de 5 metros al Oeste de la Barraca 327-1.</p> <p>El rotlo tiene planta semicircular, de 4,60 m de diámetro. Aparece delimitado por un pequeño muro de piedra en seco, de 0,40 m de altura, de paredado de mampostería irregular y junta poc ciosa, compuesto por piedras calcáreas de aspecto irregular, en bruto, de 0,45 m x 0,40 m x 0,25 m, dispuestas de pla en el muro.</p> <p>El sitger, pavimento de la sitja, está hecho de tierra compactada. Tiene un diámetro de 3,90 m. No se puede determinar el grosor del pavimento.</p>

- Limpieza y mantenimiento de la vegetación.
- Control de la creación de accesos.
