1. Nombre e identificación del conjunto

Id Conjunto 285	Nombre del conjunto Pou de Son Claret (Capdellà)	Categoría/Subcategoría Etnológico/Sist. Hidráulico
Nº Catálogo PGOU 285	Nº Carta Arqueológica	Uso actual Abandonado
Unidades asociadas al conjunto 285-1: Pou de Son Claret.		Elementos asociados a la unidad
Fecha de la catalogación 09/06/2008	Fecha última revisión	Equipo responsable M. Calvo, D. Alberó, M. Calderón.

285-1: Pou de Son Claret

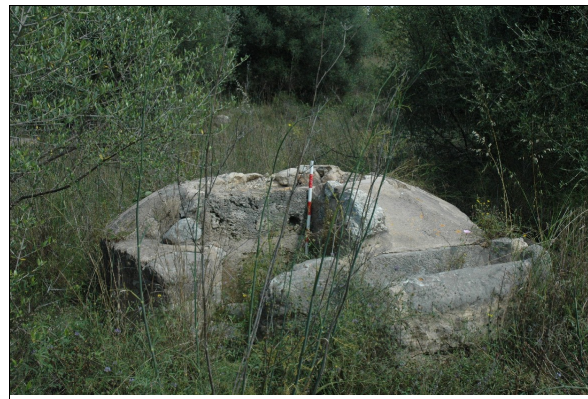
Descripción 285-1: Vista general del pozo.

El pozo se encuentra en una zona llana, dominada por el pino, el acebuche, la mata y la zarza, a los pies del camino. La estructura aparece bastante afectada por la vegetación, que está desmantelando la mota y la superficie del pozo.

Nos han llegado más del 90% de evidencias de configuración y materiales constitutivos del Pou de Son Claret. Sin embargo, pelagra su conservación, debido a la vegetación que crece en la parte superior del pozo, que está provocando el progresivo derrumbe de las paredes de la estructura.

Limpieza y mantenimiento de la vegetación.

Consolidación de las estructuras.

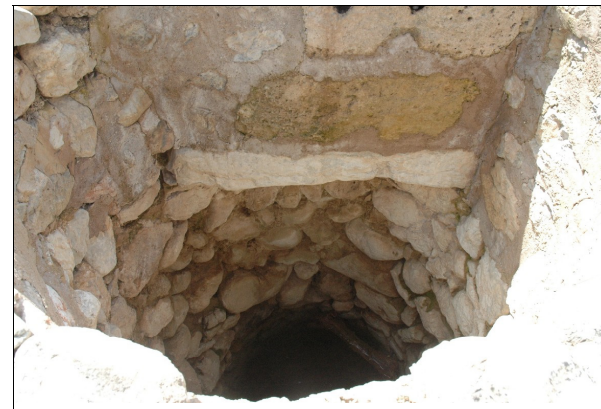
Descripción 285-1: Detalle del interior del pozo (clot paredado).

El clot tiene planta en forma de herradura, de 1,10 m de ancho por 1,42 m de longitud y una profundidad hasta el nivel del agua de 2,80 metros. El paramento del clot está construido empleando la técnica de pedra en verd, en un paredado de mampostería antigua o rústica y junta vaciada, compuesto por piedras calcáreas de aspecto irregular, sin adobar, dispuestas de cara y de pla en el muro, con unas dimensiones medias de 0,40 m x 0,50 m. Los bloques de piedra aparecen trabados con mortero de cemento, cal y arena amarilla, en una proporción de 20% de mortero y 80% de piedras.

Cerramiento del clot, para evitar caídas.

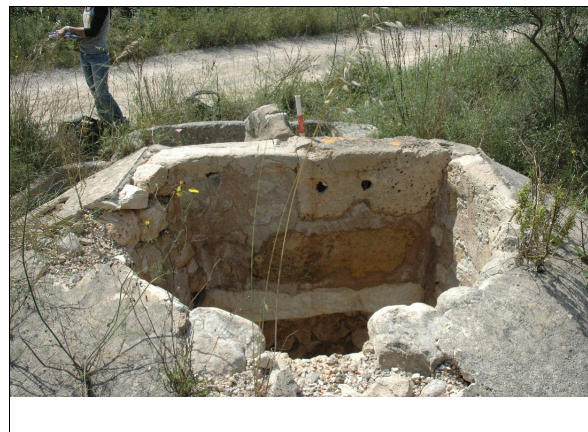
Descripción 285-1: Vista superior del pozo.

La parte superior del cintell, completamente revestida con cemento, cal y arena, está construida con una pendiente del 25 %, permitiendo, a partir de una canalización interior, el paso del agua desde la parte superior del pozo hasta los dos abrevaderos adosados.

En la parte superior del cintell aún se pueden observar evidencias del engranaje de la puerta que tapaba el acceso al interior del pozo, desaparecida en la actualidad.

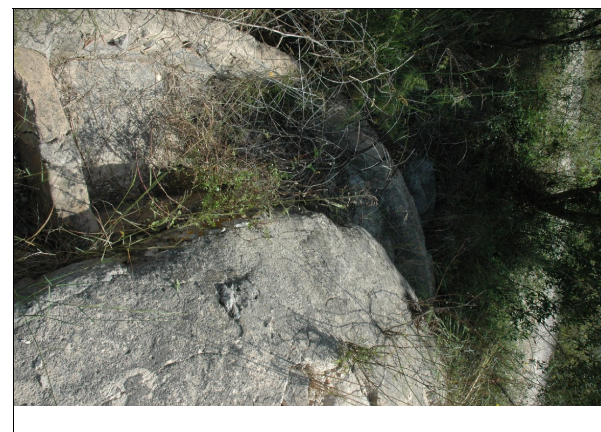
Descripción 285-1: Detalle del segundo abrevadero.

El segundo abrevadero sigue el trazado del pozo desde el primer abrevadero hasta la mitad Norte de la estructura, adosándose a ella. Tiene 4,62 m de longitud por 0,66 m de anchura y una altura exterior de 0,66 m. Los muros de contención de la pica, con 0,10 m de grosor, presentan la misma técnica y materiales constructivos que el primer abrevadero. El interior, de 4,42 m de longitud, 0,56 m de anchura y con una profundidad de 0,20 m, aparece igualmente revestido de cemento fino.
