1. Nombre e identificación del conjunto

Id Conjunto 221	Nombre del conjunto Barraca del Pas de Sa Mula	Categoría/Subcategoría Etnológico/Sitja y caseta de carbonero
Nº Catálogo PGOU 221	Nº Carta Arqueológica	Uso actual Abandonado
Unidades asociadas al conjunto 221.1 Barraca		Elementos asociados a la unidad
Fecha de la catalogación 03/2008	Fecha última revisión 03/2008	Equipo responsable D. Albero; M. Calvo

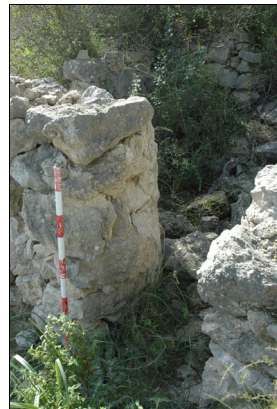
Descripción Puerta de acceso y los revestimientos de la misma

Los únicos revestimientos se localizan en la zona de la puerta para favorecer el aislamiento del interior. Son encalados de cemento, cal y arena. La puerta sin derrame, orientada al NE y desplazada en la pared a la derecha tiene 0.5 m. de ancho y una altura máxima de 1.2 m. donde el muro se ha conservado mejor. Las jambas de la puerta están compuestas de varias piezas de piedra calcárea

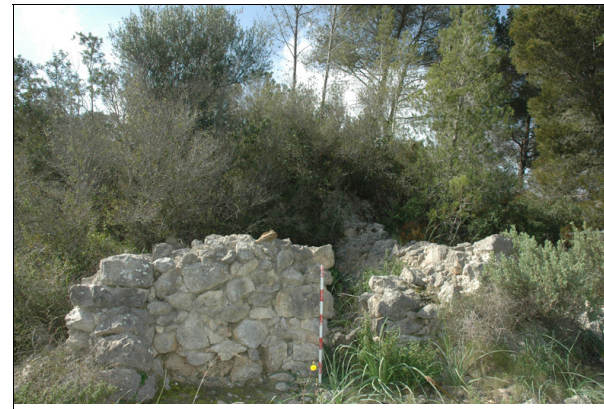
Descripción: Vista de la fachada de la barraca y su puerta de acceso.

La barraca de planta cuadrangular y sin espacios compartimentados aprovecha, en su vertiente opuesta a la puerta, la roca natural como parte de los muros. La longitud de la estructura es de 4 m. y su fachada tiene 3.86 m. con un grosor de los muros de 0.7 m. El interior de la estructura está completamente colmatado por derrumbes de piedra, tierra y vegetación. El muro, a plomo, está compuesto por dos paramentos con relleno en medio y no se conservan puntales de madera. En las paredes se ha documentado la utilización de cascotes de cerámica (tejas, jarras, adobes) entre las piedras, seguramente para faltarlas. La pared está construida en verd con técnica mixta según paredado irregular con la junta vaciada y una proporción de piedra-mortero, cal y gravas de 70-30%. La piedra es mediana y pequeña, viva vidrenca retocada y está colocada de llano y de cara.

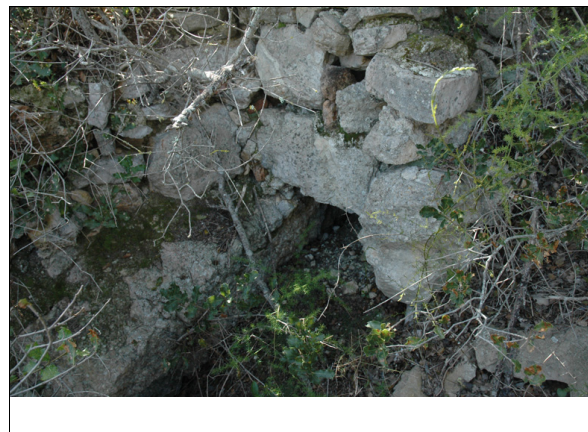
Descripción: Foto del nicho ubicado en la pared trasera.

En la pared trasera se documenta un nicho (rebot) situado en el suelo, de unos 0.4 m. de longitud. Los niveles de derrumbe dificultan su visibilidad. También en esta pared y fuera del edificio parece ubicarse una estructura circular que podría relacionarse con un horno de pan muy destruido y tapado por la vegetación, lo que impide, sin una limpieza del sitio, hacer más precisiones sobre esta zona.

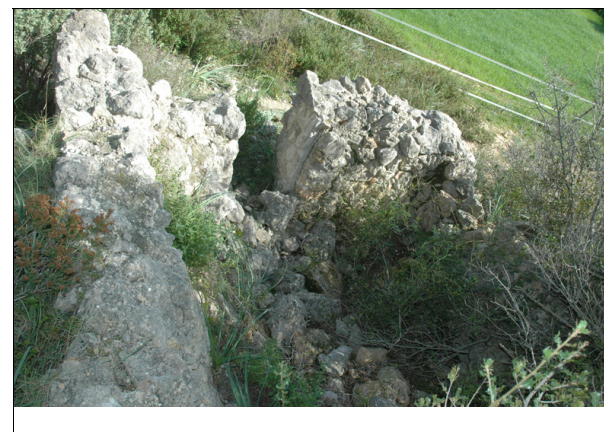
Descripción: Foto de la barraca desde el interior.

El conjunto lo conforma una barraca en estado de conservación medio en lo que a evidencias de configuración y materiales se refiere (50-90%), no conserva la cubierta.

- Limpieza vegetal.
- Consolidación
