1. Nombre e identificación del conjunto

<b>Id Conjunto</b> 340	<b>Nombre del conjunto</b> Conjunto Carbón 1 Sa Coma des Bosc Gran (Son Sastre).	<b>Categoría/Subcategoría</b> Etnológico/Sitja y caseta de carbonero
<b>Nº Catálogo PGOU</b> 340	<b>Nº Carta Arqueológica</b>	<b>Uso actual</b> Abandonado
<b>Unidades asociadas al conjunto</b> 340.1 Barraca de carbonero. 340.2 Sitja de carbonero.		<b>Elementos asociados a la unidad</b>
<b>Fecha de la catalogación</b> 17/06/2008	<b>Fecha última revisión</b>	<b>Equipo responsable</b> M. Calvo, D. Albero, M. Calderón.

340.1 Barraca de carbonero

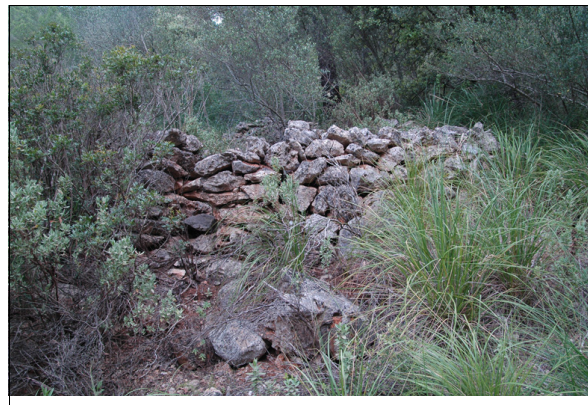
340-1: Vista general exterior de la barraca.

Presenta planta circular, con 4,40 m de diámetro. El interior de la vivienda está formado por un único espacio sin compartimentar, con un diámetro de 3,70 m. La barraca está compuesta por una sola pared, de 1,05 metros de altura y un grosor de 0,70 m. Se trata de una pared simple, vertical, realizada con la técnica de piedra en seco, en un paredado antiguo o rústico y junta poc closa. El muro está construido empleando piedras calcáreas de aspecto irregular, sin retocar, dispuestas de pla y de fil en la pared y con unas dimensiones medias de 0,25 m x 0,20 m x 0,10 m.

- Limpieza y mantenimiento de la vegetación.
- Control de la creación de accesos.
- Consolidación de las estructuras.

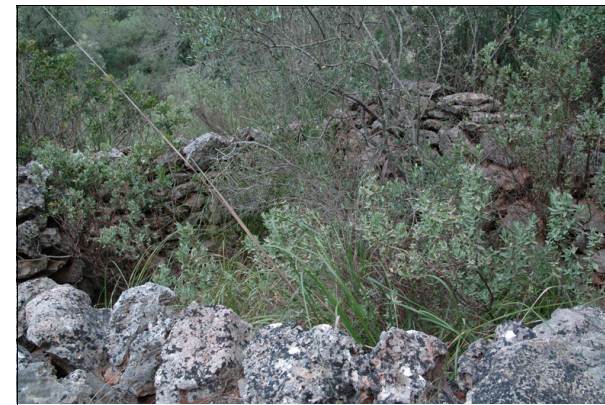
340-1: Vista interior de la barraca.

El pavimento del interior del habitáculo aparece cubierto por la vegetación, aunque en algunos tramos se puede observar que estaría hecho de tierra compactada y piedrecillas.

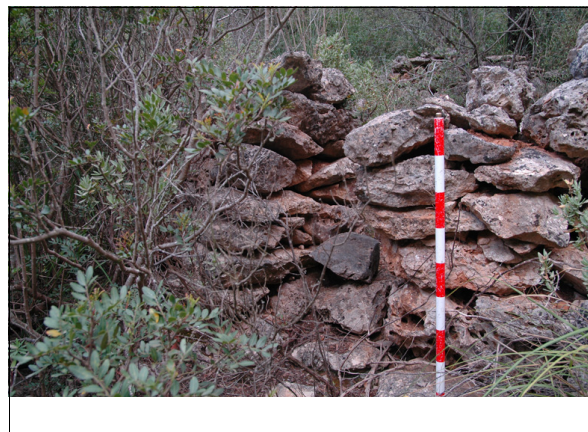
340-1: Detalle vano de ingreso a la barraca de carbonero.

De la puerta de ingreso a la vivienda únicamente nos quedan evidencias del vano, orientado hacia el este, lugar en el que se encuentra la sitja. Tiene forma rectangular, de 1,05 m de altura, por 0,80 m de grosor. Presenta derrame convergente, por lo que su anchura varía entre un ancho exterior de 0,45 m y un ancho interior de 0,25 m. El jambalaje del vano está compuesto por varias piezas de piedra calcárea sin retocar, al igual que el muro.

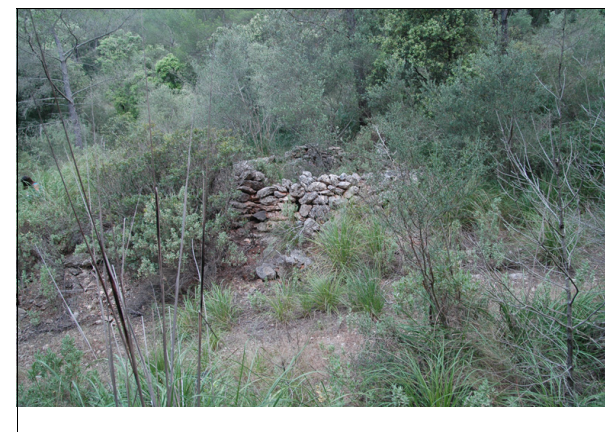
340: Vista general del conjunto.

El conjunto 340 está formado por dos unidades: una barraca de carbonero (340-1) y una sitja de carbonero de planta circular (340-2). Por tanto, la funcionalidad sería la explotación de los recursos forestales para la fabricación de carbón. Podemos establecer la cronología de 340 en un momento impreciso entre el s. XVII e inicios del s. XX, fecha en que el carbón vegetal pasa a ser substituido por otras fuentes energéticas.
