1. Nombre e identificación del conjunto

Id Conjunto 336	Nombre del conjunto Aljupet cubierto de Sa Coma des Bosc Gran (Son Sastre)	Categoría/Subcategoría Etnológico/Sist.Hidráulico
Nº Catálogo PGOU 336	Nº Carta Arqueológica	Uso actual En uso
Unidades asociadas al conjunto 336.1 Aljupet cubierto.		Elementos asociados a la unidad
Fecha de la catalogación 17/ 06/ 2008	Fecha última revisión	Equipo responsable M. Calvo, D. Albero, M. Calderón.

336.1 Aljupet cubierto de Sa Coma des Bosc Gran (Son Sastre)

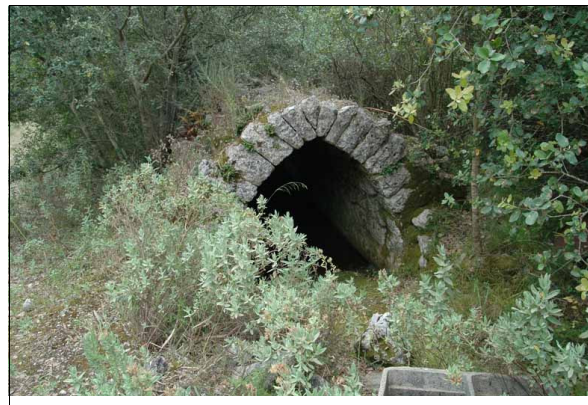
336-1: Vista general del aljupet.

Depósito de agua de lluvia cubierto de planta rectangular, de 7,60 m de longitud por 2,30 m de anchura. En el exterior aparece delimitado por cuatro muros de contención, de 0,45 m de altura y un grosor de 0,90 m, sobre los que se asienta la cubierta. Son muros simples, verticales, realizados con la técnica de piedra en seco en un paredado semipoligonal y junta poc closa, compuesto por piedras calcáreas de aspecto irregular, dispuestas de cara en las paredes y con unas dimensiones medias de 0,20 m x 0,25 m x 0,20 m. Cada uno de los cuatro muros, en el lugar en el que se asienta la bóveda, presentan cantoneras retocadas.

- Limpieza y mantenimiento de la vegetación.
- Control de la creación de accesos.
- Consolidación de las estructuras.

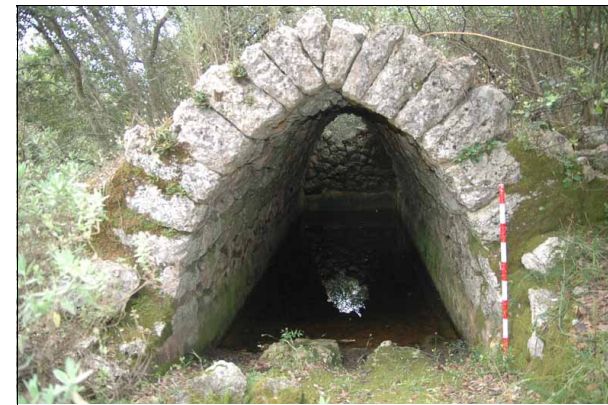
336-1: Vista frontal

La entrada al aljupet se realiza a través de un arco ojival, con una flecha de 1,65 m y una luz de 1,60 m. Tiene un grosor de 0,90 m en su base y de 0,45 m en la parte superior. Presenta la misma técnica constructiva que el resto de la estructura, y está formado por dovelas realizadas con piedras calcáreas trabajadas, de 0,50 m x 0,25 m x 0,22 m.

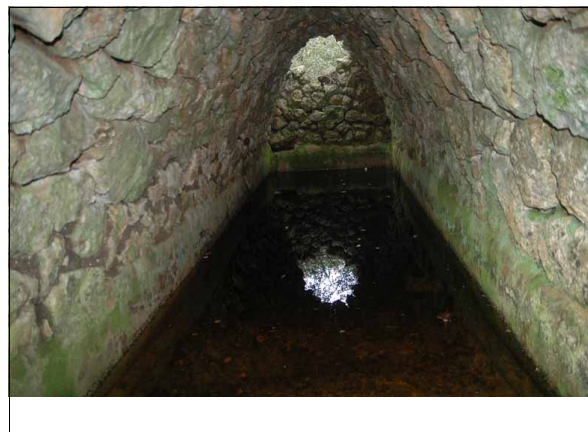
336-1: Interior del aljupet.

El interior el aljupet presenta planta rectangular, con una anchura 1,95 m. Aún contiene agua, por lo que no se ha podido determinar la longitud. El lecho, con una profundidad aproximada de 0,60 m, aparece completamente revestido con mortero fino, en una mezcla compuesta de cemento, cal y arena amarilla. Este revestimiento se extiende a los muros de contención de la cara interior del abrevadero, hasta una altura de 0,80 m. A partir de ahí, las paredes están realizadas con la técnica de piedra en seco, y presentan las mismas características que en la cara externa.

La cubierta es de falsa bóveda por aproximación de hiladas, construida con técnica de piedra en seco, a partir de bloques de piedra calcárea de aspecto irregular, adobadas, colocadas de fil y con junta poc closa.

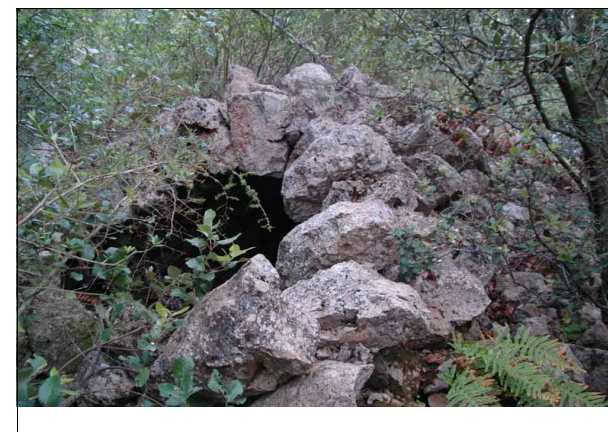
336-1: Vista posterior.

La estructura aparece en buen estado, conservándose más del 90% de evidencias de configuración y materiales.
