1. Nombre e identificación del conjunto

| Id Conjunto 297 | Nombre del conjunto Ranxo de carboneras 2 Sa Coma de S'Aigua (Son Sastre) | Categoría/Subcategoría Etnológico/Sitja y caseta de carbonero |
| Unidades asociadas al conjunto 297.1 Sitja de carbonero. 297.2 Barraca de carbonero. | | Elementos asociados a la unidad |

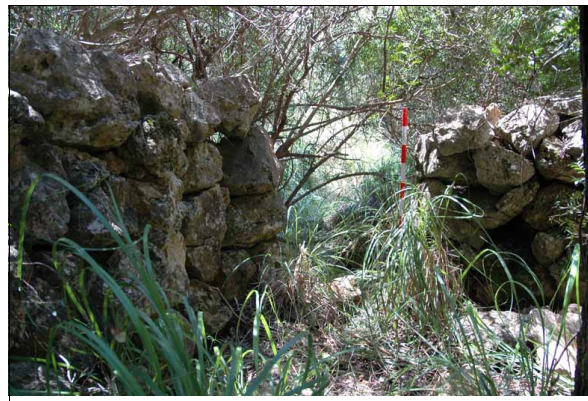
Descripción: 297-2: Detalle del vano de ingreso a la barraca.

Barraca de carbonero, habitáculo que servía como refugio temporal a los trabajadores durante los meses que duraban las tareas de obtención de carbón. Presenta planta circular, con un diámetro de 4,40 m. En el interior encontramos un único espacio sin compartimentar, de 3,90 m de diámetro, delimitado por una única pared, de 2,22 m de altura máxima. Dicho muro se aprovecha de la pendiente natural del terreno, recortándola y adosándose a ella. Se trata de una pared simple, vertical, realizada con la técnica de piedra en seco en un paredado de mampostería antiguo o rústico y junta poc ciosa. Las piedras que conforman la pared son calcáreas de aspecto irregular, en bruto, dispuestas de pla y de fil en el muro y con unas dimensiones medias de 0,30 m x 0,20 m x 0,15 m. La puerta de ingreso a la vivienda aparece orientada hacia el este, hacia el lugar en el que se encuentra la sitja de carbonero (297-1). Se trata de un vano rectangular, de 1,20 m de anchura, 0,70 m de profundidad y con una altura máxima de 1,20 m. Únicamente se han conservado evidencias del jambalaje del vano, compuesto por varias piezas de piedra calcárea sin retocar, de 0,53 m x 0,20 m x 0,25 m. Pese a que se puede apuntar que se trataba de un vano adintelado horizontal, el dintel no se ha conservado. No se han hallado evidencias ni de la configuración ni de los elementos constitutivos de la cubierta de la barraca. Tampoco se puede determinar la tipología del pavimento del habitáculo, al hallarse en la actualidad totalmente cubierto por la vegetación. En general, la barraca de carbonero 297-2 está en bastante mal estado, conservándose entre un 10 y un 50% de los materiales y elementos constructivos de la vivienda.

-Limpieza y mantenimiento de la vegetación.
 -Control de la adecuación de los accesos.
 -Consolidación/ restauración de las estructuras.

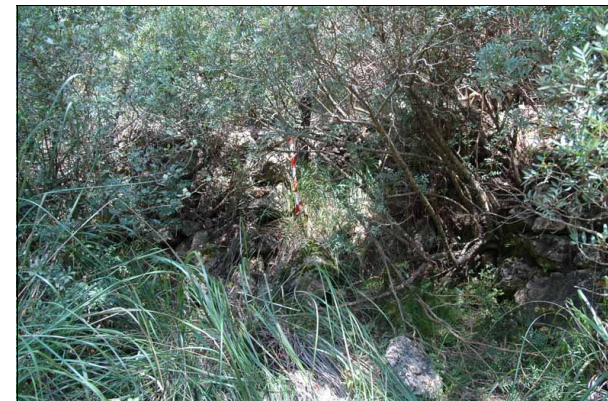
Descripción: 297-2: Vista general del exterior de la barraca.

En la actualidad, ambas unidades aparecen completamente cubiertas por la vegetación y su estado de conservación evidencia los efectos continuados de procesos erosivos y de arrastre de la pendiente.

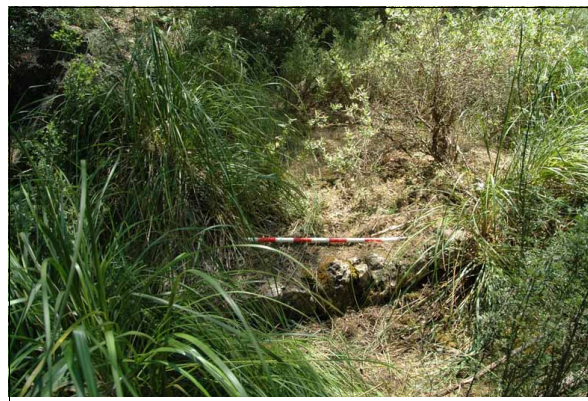
Descripción: 297-1: Detalle del rotllo y del pavimento de la sitja.

Rotlo de sitja, plataforma de planta circular, con un diámetro de 4,80 m, sobre la que se colocaba la pila de leña que se iba a quemar para convertir en carbón. El perímetro de la sitja aparece delimitado por el rotlo, hilera de piedras calcáreas de aspecto irregular, sin tallar, dispuestas de pla y con unas dimensiones de 0,20 m x 0,15 m x 0,10 m. El Sitger o pavimento de la sitja está compuesto por tierra compactada, de aproximadamente 0,30 m de grosor. La unidad aparece completamente cubierta por la vegetación, lo que dificulta la visibilidad de la sitja, de la que se han conservado entre un 10 y un 50% de evidencias de configuración y materiales.

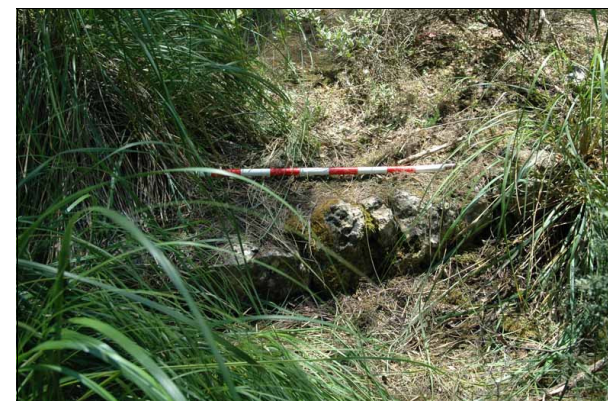
Descripción: 297-1: Detalle del rotllo y del pavimento de la sitja.
