1. Nombre e identificación del conjunto

<b>Id Conjunto</b>	<b>Nombre del conjunto</b>	<b>Categoría/Subcategoría</b>
272	Pou de capelleta de Sa Font de Sa Puríssima	Etnológico/Sist.Hidráulico
<b>Nº Catálogo PGOU</b>	<b>Nº Carta Arqueológica</b>	<b>Uso actual</b>
272		Abandonado
<b>Unidades asociadas al conjunto</b>		<b>Elementos asociados a la unidad</b>
272-1: Pou de capelleta de Sa Font de Sa Puríssima		
<b>Fecha de la catalogación</b>	<b>Fecha última revisión</b>	<b>Equipo responsable</b>
29/ 05/ 2008		D. Albero, M. Calvo, M. Calderón

272-1: Pou de capelleta de Sa Font de Sa Purísima

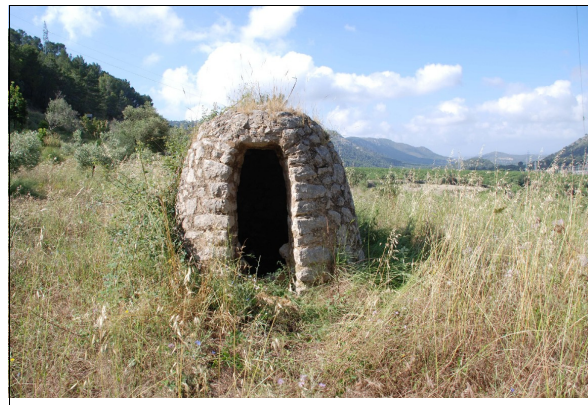
272-1: Vista frontal del pozo.

Pozo, sistema de captación de aguas subterráneas por elevación manual humana, para consumo doméstico. Tipológicamente, el Pou de Sa Purísima es un pozo exento de planta oval con clot paredado con coll, cintell y capelleta. La estructura alcanza una altura total de 2,10 m.

El pozo aparece cubierto por una falsa cúpula conseguida por aproximación de hiladas, denominada de capelleta por su similitud con una pequeña capilla, de 0,80 m de altura, realizada igualmente con la técnica de piedra en verd, con junta vaciada en el interior y recrecida en el exterior. El vano que delimita la cúpula, por el que se realiza la extracción del agua, tiene forma rectangular, de 0,65m de ancho por 1,75 m de alto. Presenta un 20% de derrame convergente y está delimitado por un jambalaje formado por varias piezas de piedra calcárea adobadas, dispuestas de cara y de pla, con unas dimensiones medias de 0,35 m x 0,15 m x 0,10 m.

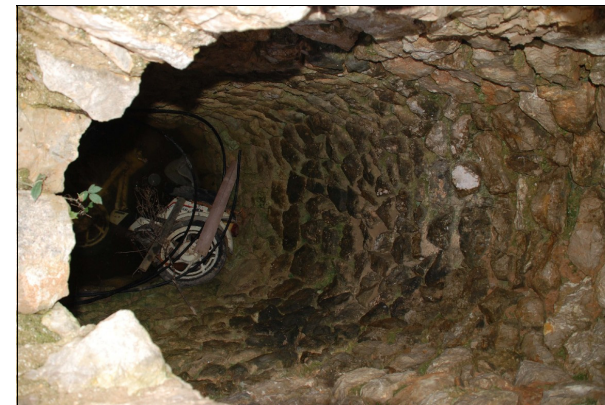
272-1: Detalle del interior (clot) del pozo.

Conjunto etnográfico formado por una única unidad: 272-1, correspondiente a un pozo de capelleta, ubicado en un campo de cultivo a unos 20 metros en el margen derecho de la carretera entre Calvià y Puigpunyent, justo antes del cruce de la carretera que conduce hacia Palma. La función del pozo sería la captación de aguas subterráneas por elevación para el consumo doméstico. En la actualidad está en desuso. En su interior aparece lleno de basura.

El clot, de planta ovalada, está construido con la técnica de piedra en verd, en un paredado de mampostería antigua o rústica y junta vaciada. Está compuesto por piedras calcáreas de aspecto irregular, poco adobadas, dispuestas de pla en la pared y con unas dimensiones medias de 0,35 m x 0,10 m x 0,15 m, trabadas con mortero de cemento, cal y arena amarilla, en una proporción de 70% de piedras y 30% de mortero. No se ha podido determinar la profundidad total del clot, debido a que el pozo ha sido empleado como vertedero.

- Limpieza del interior del clot.
- Barrera de protección para evitar caídas.
- Señalización/ interpretación.

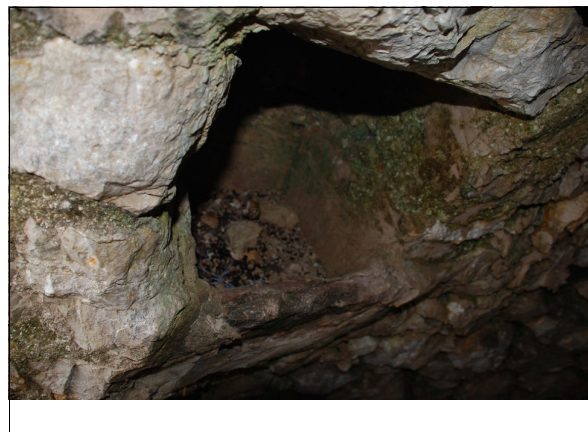
272-1: Detalle de la pica del interior.

En el lado izquierdo del vano se documenta una pequeña pica cuadrada, de 0,40 m de lado, realizada con losas de piedras revestidas de mortero, que recoge el agua sobrante del pozo. El interior de la pica es rectangular, de 0,35 m de longitud, 0,27 m de anchura y una profundidad de 0,10 m.

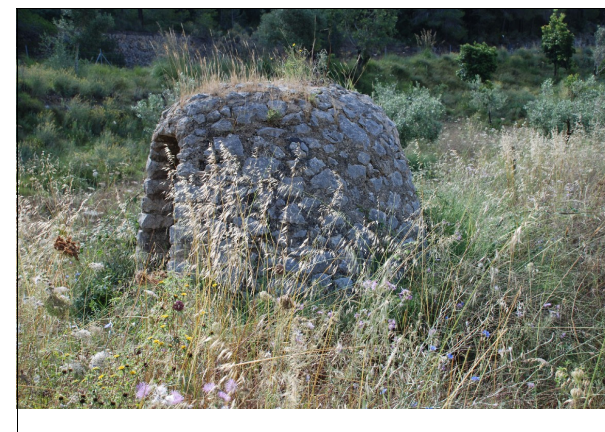
272-1: Vista lateral del pozo.

El cintell del pozo, murete de 0,55 m de grosor que rodea el clot para evitar caídas y facilitar las tareas de extracción del agua, presenta planta oval, de 2,40 m de longitud por 1,50 m de anchura. Está realizado con la misma técnica y materiales constructivos que el clot.

En general, el Pou de capelleta de Sa Purísima aparece en buen estado, conservándose más del 90% de configuración y materiales, aunque ha perdido su función original.
