1. Nombre e identificación del conjunto

| Id Conjunto 299 | Nombre del conjunto Sitja de carbonero de Sa Coma de S'Aigua | Categoría/Subcategoría Etnológico/Sitja y caseta de carbonero |
| Fecha de la catalogación 13/ 06/ 2008 | Fecha última revisión | Equipo responsable M. Calvo, D. Alberó, M. Calderón. |

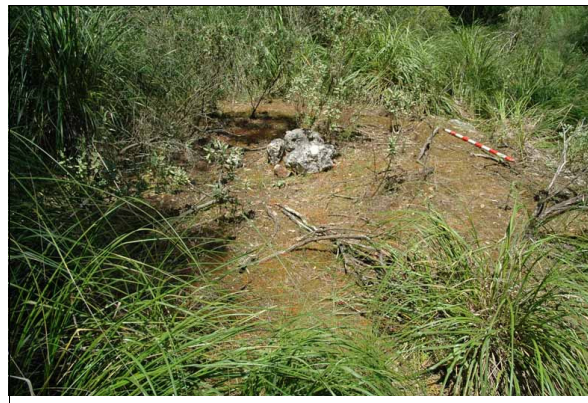
Descripción 299-1: Vista general de la sitja.

En general la sitja está muy deteriorada y aparece completamente cubierta por la vegetación, lo que dificulta la visión y determinación de sus características tipológicas y morfométricas. Se han conservado entre un 10 y un 50% de evidencias de la configuración y de los materiales constitutivos de la sitja.

- Limpieza y mantenimiento de la vegetación.
- Control de la creación de accesos.

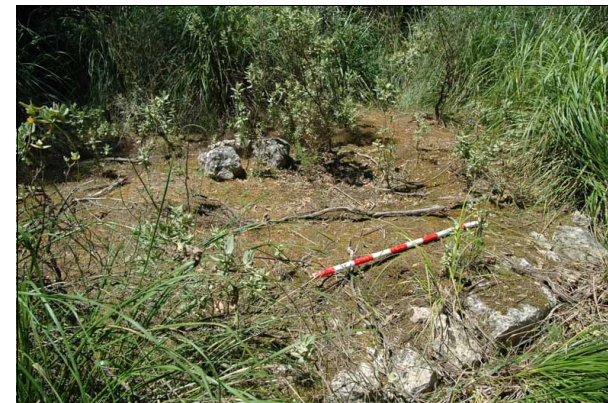
Descripción 299-1: Detalle del pavimento y del rotllo de sitja.

Rotlo de sitja, plataforma de planta circular, con un diámetro de 4,90 metros, sobre la que se colocaba la pila de leña que se iba a quemar para convertir en carbón. El perímetro de la sitja está delimitado por un rotlo de piedras de 0,10 m. de altura y 0,35 m. de anchura, compuesto por una única hilera de piedras calcáreas de aspecto irregular, ligeramente adobadas y dispuestas de pla en el rotlo. Las dimensiones medias de los bloques de piedra del rotlo son 0,30m x 0,25 m x 0,10 m.

El sitger o pavimento de la sitja, con un diámetro de 4,60 metros, está compuesto por tierra compactada con piedrecillas. No se ha podido determinar el grueso del pavimento, debido a que aparece totalmente cubierto por la vegetación.
