1. Nombre e identificación del conjunto

Id Conjunto 290	Nombre del conjunto Pou de Sa Vinya (Son Sastre)	Categoría/Subcategoría Etnológico/Sist. Hidráulico
Nº Catálogo PGOU 290	Nº Carta Arqueológica	Uso actual En uso
Unidades asociadas al conjunto 290.1 Pou de Sa Vinya		Elementos asociados a la unidad
Fecha de la catalogación 12/06/ 2008	Fecha última revisión	Equipo responsable M. Calvo, D. Alberó, M. Calderón.

290.1 Pou de Sa Vinya

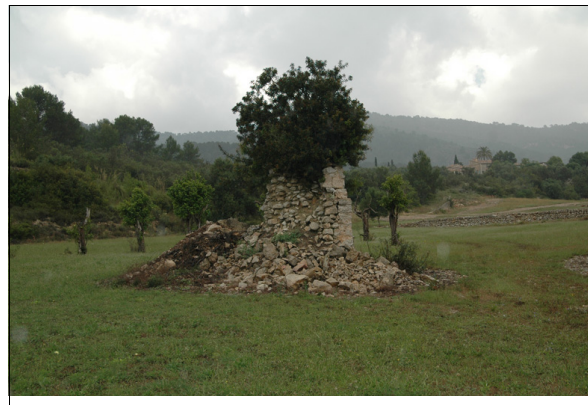
290-1: Vista lateral del pozo, con cintell derruido.

El cintell del pozo tiene planta de herradura, de 2,83 m de longitud por 1,60 m de anchura y una altura de 1,65 m. La parte trasera del pozo aparece completamente derruida, aunque se puede observar que está construido empleando la técnica de pedra en verd, a partir de piedras calcáreas de aspecto irregular dispuestas de cara en el muro, trabadas con mortero de cemento, cal, arena amarilla y gravas. El interior del pozo aparece revestido de mortero, tanto en la zona del cintell como en la cubierta.

Se han conservado entre un 50 y un 90% de evidencias de la configuración y materiales constitutivos del pozo. Sin embargo, dichos elementos aparecen bastante degradados, como consecuencia de la abundante vegetación que ha crecido en la cubierta, que ha provocado la destrucción parcial del cintell en su cara posterior.

- Limpieza y mantenimiento de la vegetación.
- Restauración y consolidación de las estructuras (consolidar y levantar el cintell).
- Podar la vegetación de encima de la cubierta del pozo.

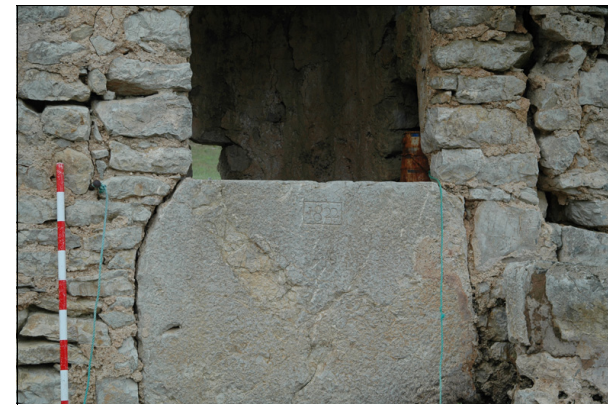
290-1: Vista general del Pou de Sa Vinya.

Pozo. Sistema de captación de agua subterránea por elevación para el consumo humano y del rebaño. El Pou de Sa Vinya es un pozo exento, que consta de clot paredado, coll/ cintell en forma de herradura y cubierta de capelleta.

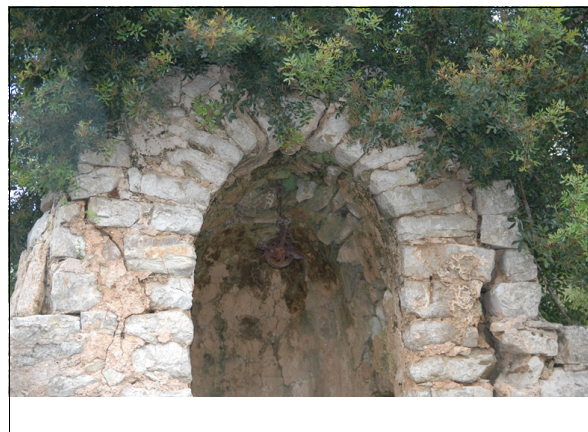
290-1: Detalle de la cubierta del pozo.

El pozo aparece cubierto por una falsa cúpula conseguida por aproximación de hiladas, denominada de capelleta por su similitud con una pequeña capilla, de 1 metro de altura. El vano que delimita la cúpula, por el que se realiza la extracción del agua, tiene forma de herradura arqueada de medio punto, de 0,92 m de ancho por 1,45 m de alto. No presenta derrame y está realizado con la misma técnica constructiva que el cintell, empleando piedras calcáreas de aspecto irregular, muy adobadas. La corriola, de hierro, aparece clavada en la piedra de la cúpula. Tiene sección circular.

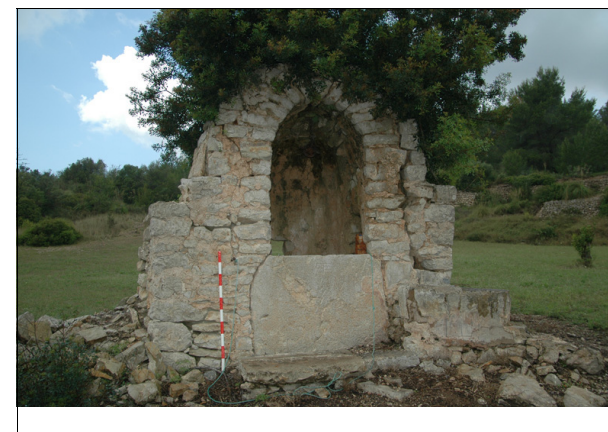
290-1: Detalle de la losa con inscripció.

Encachada en la parte inferior del vano aparece una gran losa de piedra calcárea picada, de forma rectangular, de 0,87 m de altura por 1,05 m de anchura y con un grosor de 0,12 m, dispuesta verticalmente para evitar caídas en el momento de la extracción del agua. En esta losa está inscrita la fecha de construcción del Pou de Sa Vinya: 1822.
