1. Nombre e identificación del conjunto

Id Conjunto	Nombre del conjunto	Categoría/Subcategoría
307 G6	Conjunto etnográfico Es Comellar des Lladre (Finca Pública Galatzó)	Etnológico/Sitja y caseta de carbonero
Nº Catálogo PGOU	Nº Carta Arqueológica	Uso actual
307		Abandonado
Unidades asociadas al conjunto		Elementos asociados a la unidad
307-1: Caseta de carbonero 307-2: Sitja de carbonero		
Fecha de la catalogación	Fecha última revisión	Equipo responsable
Agosto 2007	11/04/2008	M. Calvo, A. Andujar, M. Calderón, R. Rodríguez.

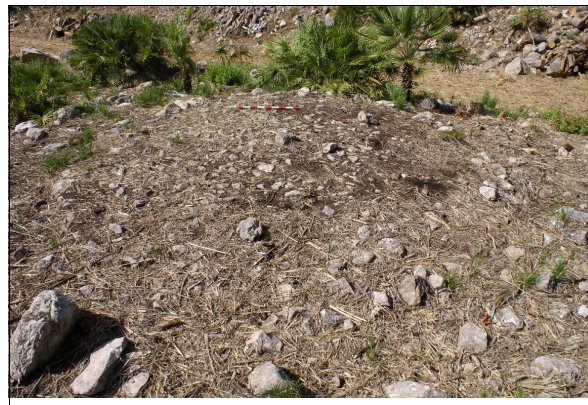
307-2: Sitja de carbonero. Vista general.

Nombre de la unidad	307-2: Sitja de carbonero
<p>Restos de una sitja de carbonero situada frente a la caseta de carbonero 307-1, cuya función era la explotación de los recursos forestales para la obtención de carbón.</p> <p>Se trata de una plataforma de planta circular con un diámetro de aproximadamente 5,40 m, sobre la que se colocaba la pila de leña que se iba a quemar para convertir en carbón.</p> <p>El perímetro del rotlo de sitja está delimitado por un muro de piedra en seco y junta poc closa, de 0,25 m de altura. Este paramento está compuesto por piedras calcáreas de aspecto irregular, en bruto, dispuestas de fil en el muro, y con unas dimensiones medias que oscilan entre los 0'25 y los 0'30 m.</p> <p>El sitjer o pavimento de la sitja muestra una superficie abombada, no siendo, por tanto, estrictamente plano. El pavimento está formado por piedras prácticamente planas, encastradas en la tierra y retocadas en la cara exterior. Su tamaño es pequeño, oscila entre los 0,10 y 0, 15 m.</p>

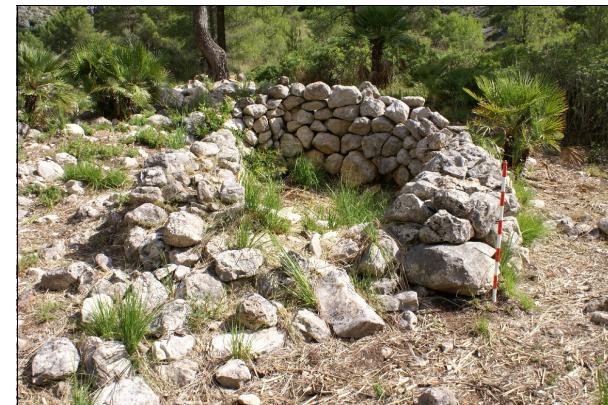
307-1: Caseta de carbonero. Vista general.

Esta caseta configura el habitáculo que servía como refugio temporal al carbonero durante los meses que duraban las tareas de obtención de carbón. Frente a la caseta se encuentra el rolo de sitja (307-2).
La caseta tiene planta de herradura, cuyas dimensiones exteriores son: 4'30 m de largo por 3'60 m de ancho. En el interior encontramos un único espacio, de 2,90 m de longitud por 2,20 m de anchura. El único elemento conservado es el muro perimetral cuya longitud total es de 6 m. El grosor medio del muro de la caseta es de 0'65 m. El estado de conservación de este muro es muy deficiente, por lo que no se puede determinar con precisión su altura. La altura máxima de referencia es 1,35 m. Se intuye la existencia de un vano de ingreso, aunque está cegado totalmente por el derrumbe de la cubierta, lo que hace imposible conocer sus medidas. No se conserva la configuración formal de la cubierta, aunque sí del material constituyente de un posible tejado. Se han recogido tejas de barro cocido de tipología árabe, tanto en el interior de la caseta como en su entorno inmediato.

En atención a la técnica y a los materiales del muro perimetral de la caseta, decir que está realizado con técnica de piedra en seco. Es una pared simple, levantada a plomo, y junta poc ciosa. Se realizó utilizando piedra calcárea en bruto, sin retocar, dispuesta de fil en el muro. El tamaño de las piedras es grande, superando los 0'45 m. en sus dimensiones medias.

- Limpieza y mantenimiento
- Restauración de 307-1
