### 1. Nombre e identificación del conjunto

<b>Id Conjunto</b>	<b>Nombre del conjunto</b>	<b>Categoría/Subcategoría</b>
189	Almazara Son Alfonso	Arquitectura civil/Almazara
<b>nivel de proteccion</b>	<b>Autor</b>	<b>Nº Catalogos CIM</b>
Integral		
<b>Nº Catálogo PGOU</b>	<b>Uso actual</b>	
189	Abandonado	
<b>Unidades asociadas al conjunto</b>	<b>Elementos asociados a la unidad</b>	
Relacionado con ficha 102		
<b>Fecha de la catalogación</b>	<b>Fecha última revisión</b>	<b>Equipo responsable</b>
	09/2008	C. Colom; M. Calvo

### 2. Documentación fotográfica

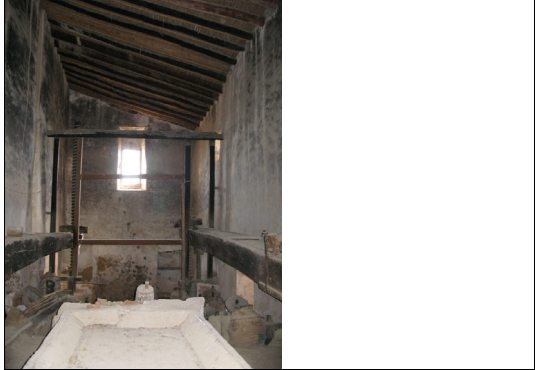
Descripción: Interior de la almazara, con dos alturas y los vanos en la planta superior. El suelo no está empedrado. La cubierta es inclinada, de una vertiente con vigas de madera. No conserva todos los elementos.

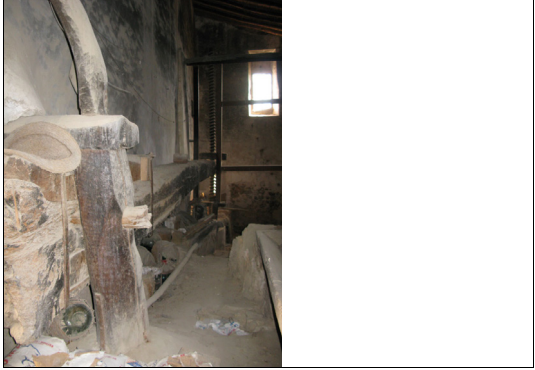
Descripción: Interior de la almazara, con dos alturas y los vanos en la planta superior. El suelo no está empedrado. La cubierta es inclinada, de una vertiente con vigas de madera. No conserva todos los elementos.

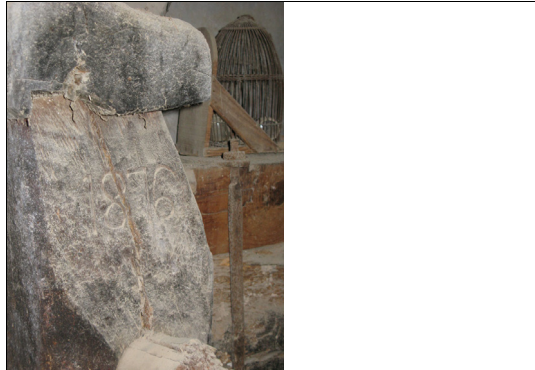
Descripción: La almazara tiene dos vigas, una en cada lado de los muros. Hay una inscripción en cada lado que las datan en 1875 y 1876.

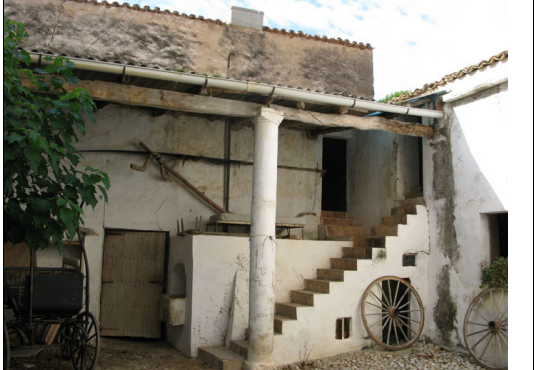
Descripción: La almazara está situada en el interior del patio y se accede al interior mediante una puerta adintelada.

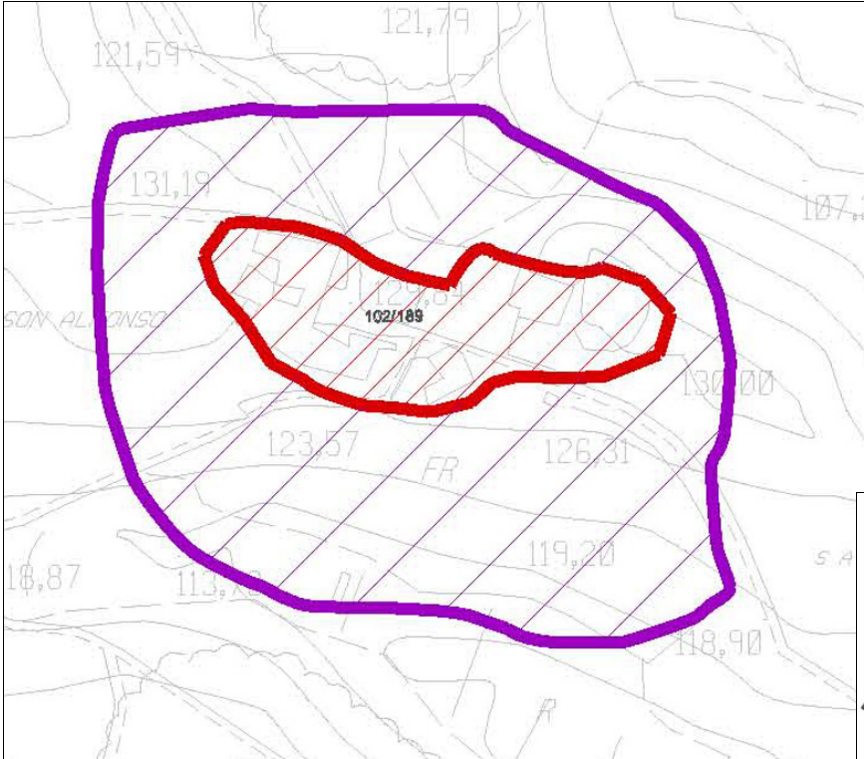
#### Delimitación del conjunto

— Área de respeto y control del conjunto

— Área de delimitación del conjunto
